FICHA DE APEO DE ARBOLADO VIARIO (AP-92-16) PARTE 2ª

1. FECHA: 06 Abril 2016
2. SITUACIÓN: Ciudad de Paterna (Plaza Mayor)
3. Distrito: Parque Alcosa
4. ESPECIE: *Ulmus pumila*
5. P.C. (c.m): 146
6. ALTURA (m): 10
7. ALCORQUE (m): Parterre corrido
8. LATITUD DE ACERADO(m): 6
9. LESIONES GRAVES:

# Formulario de Evaluación Básica de Riesgo de Arbolado

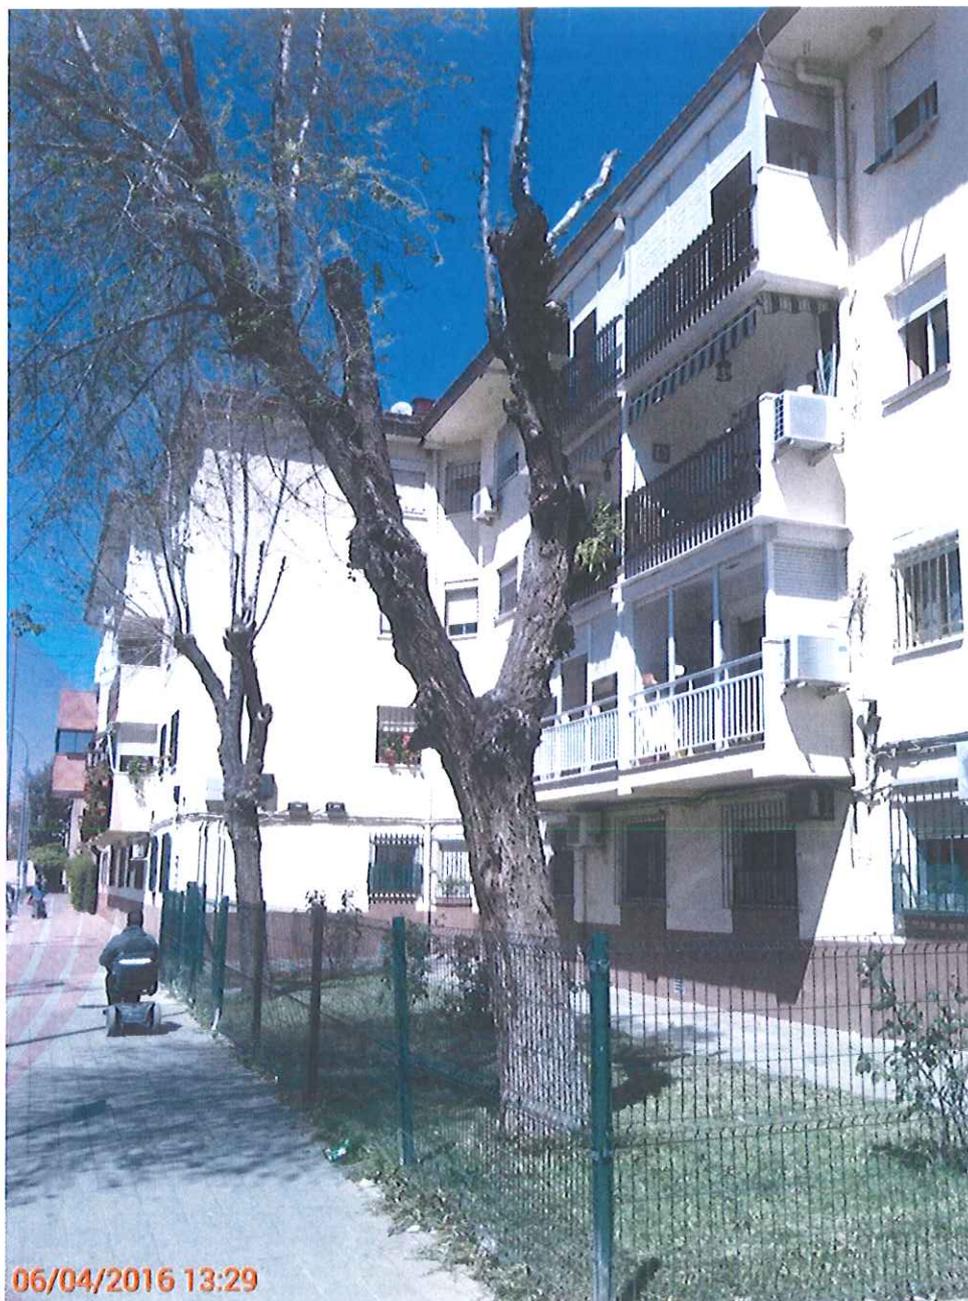
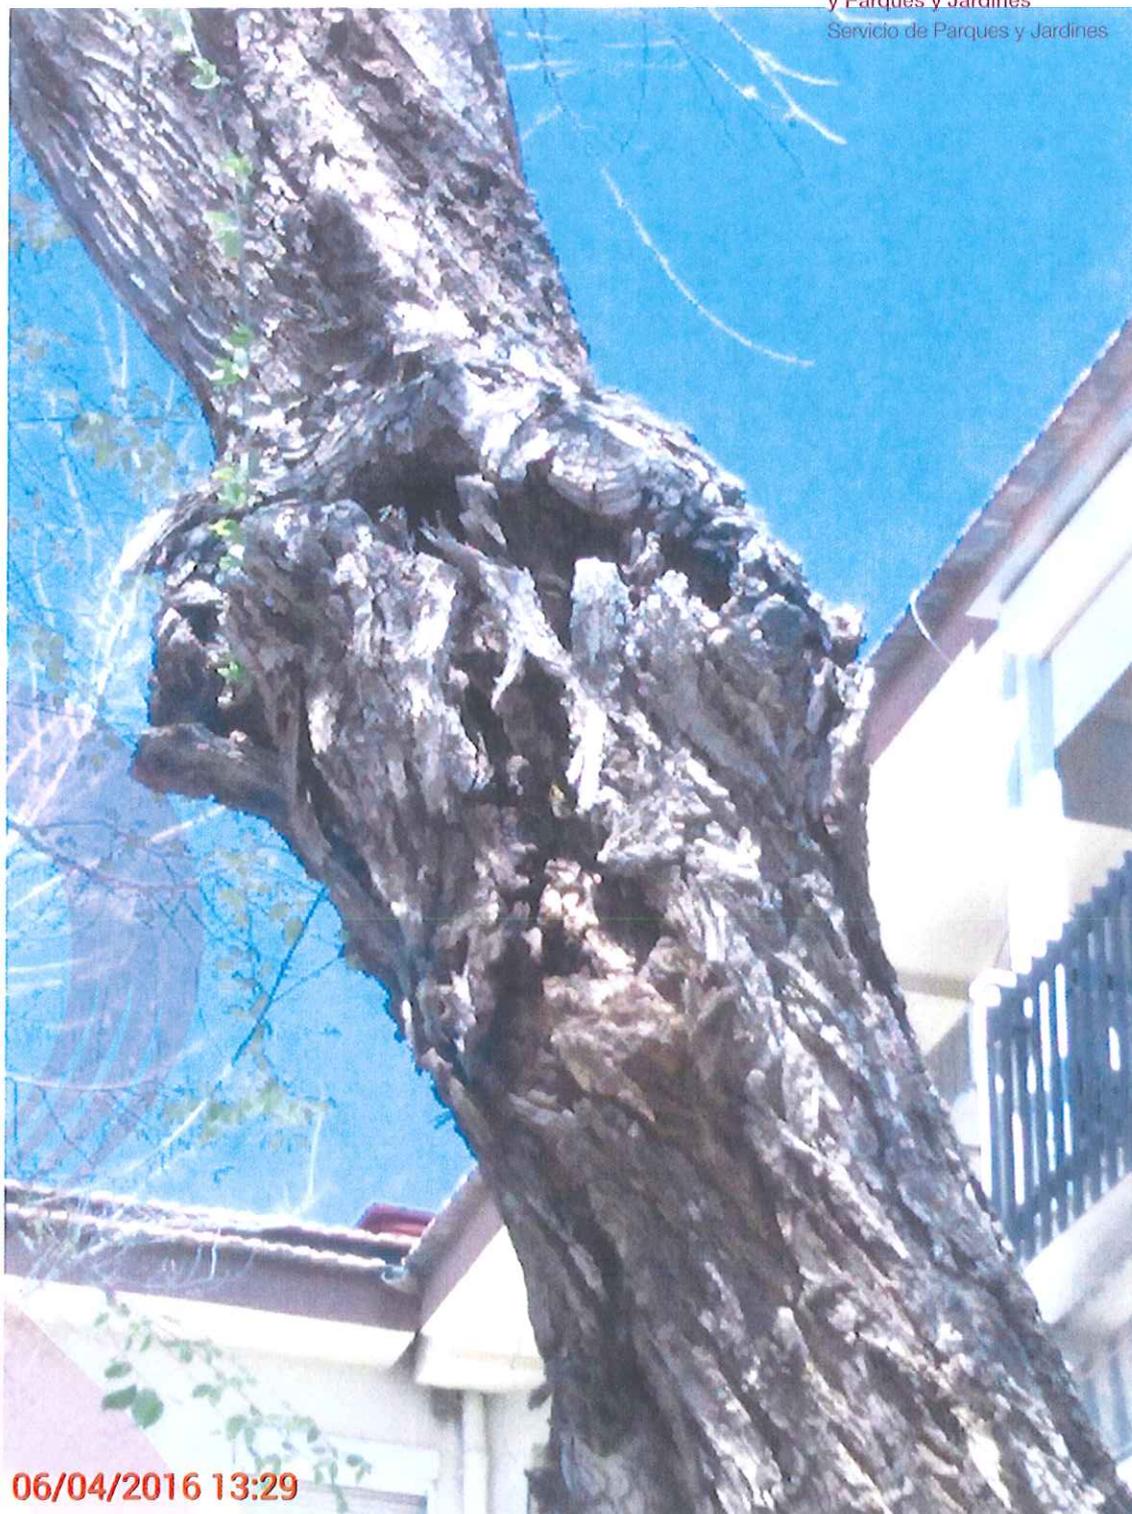
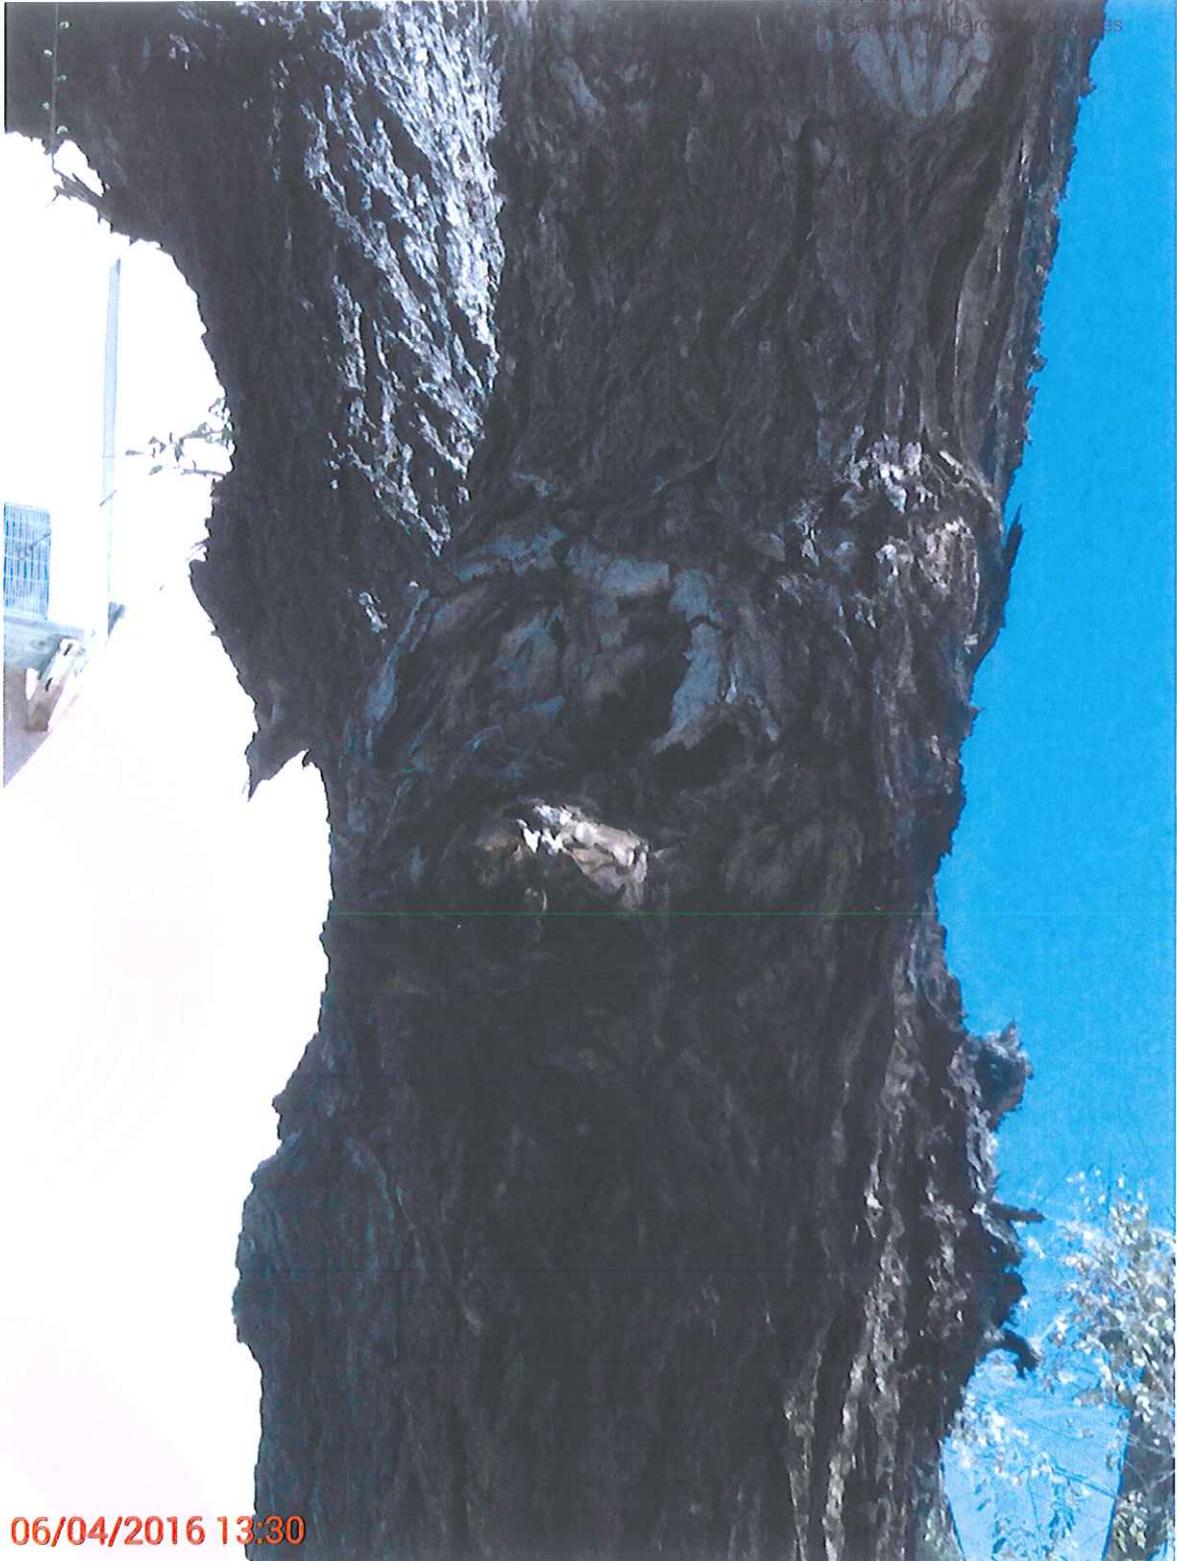
El ejemplar es un Olmo que se encuentra en parterre ajardinado, Se aprecian lesiones y pudriciones en las ramas principales.

Desde el punto de vista biomecánico, estas pudriciones debilitan la estructura primaria pudiendo provocar un desgaje de las ramas, haciendo que caigan sobre vehículos y peatones.

El ejemplar se encuentra en la vía de paso al consultorio médico y a la iglesia del Parque Alcosa, por lo que a determinadas horas, el paso de peatones y vehículos es elevado, incrementando el peligro potencial del árbol. Por las pudriciones que se aprecian, y atendiendo a la clasificación de riesgo estudiada en la ficha de Evaluación Básica de Riesgo de Arbolado adjunta, se determina que el riesgo del ejemplar en el caso más desfavorable es alto, por lo que no existiendo otras medidas correctoras posibles se recomienda el apeo del ejemplar.

**"ÚNICO.-** Autorizar el apeo de un ejemplar de Olmo (*Ulmus pumila*) situado en la calle Ciudad de Paterna (Plaza Mayor) (AP-92-2016). **LESIONES GRAVES:** El ejemplar es un Olmo que se encuentra en parterre ajardinado. Se aprecian lesiones y pudriciones en las ramas principales. Desde el punto de vista biomecánico, estas pudriciones debilitan la estructura primaria pudiendo provocar un desgaje de las ramas, haciendo que caigan sobre vehículos y peatones. **ESTADO GENERAL:** El estado fisiológico es de difícil observación debido a la estacionalidad. La copa presenta un tamaño y compensación proporcionada con respecto al tronco, la posición de las ramas primarias presenta un ángulo de inserción correcto. **OBSERVACIONES:** El ejemplar se encuentra en la vía de paso al consultorio médico y a la iglesia del Parques Alcosa, por lo que a determinadas horas el paso de peatones y vehículos es elevado, incrementando el peligro potencial del árbol. Por las pudriciones que se aprecian, y atendiendo a la clasificación de riesgo estudiada en la ficha de Evaluación Básica de Riesgo de Arbolado adjunta, se determina que el riesgo del ejemplar en el caso más desfavorable es alto, por lo que no existiendo otras medidas correctoras posibles se recomienda el apeo del ejemplar".
