**Expediente: 114/2017**

AP-45-17 a AP-47-17  
AP-47-17  
CAF

**FICHA DE SOLICITUD APEO DE ARBOLADO VIARIO (AP 47-17) PARTE 2ª**

# Formulario de Evaluación Básica de Riesgo de Arbolado

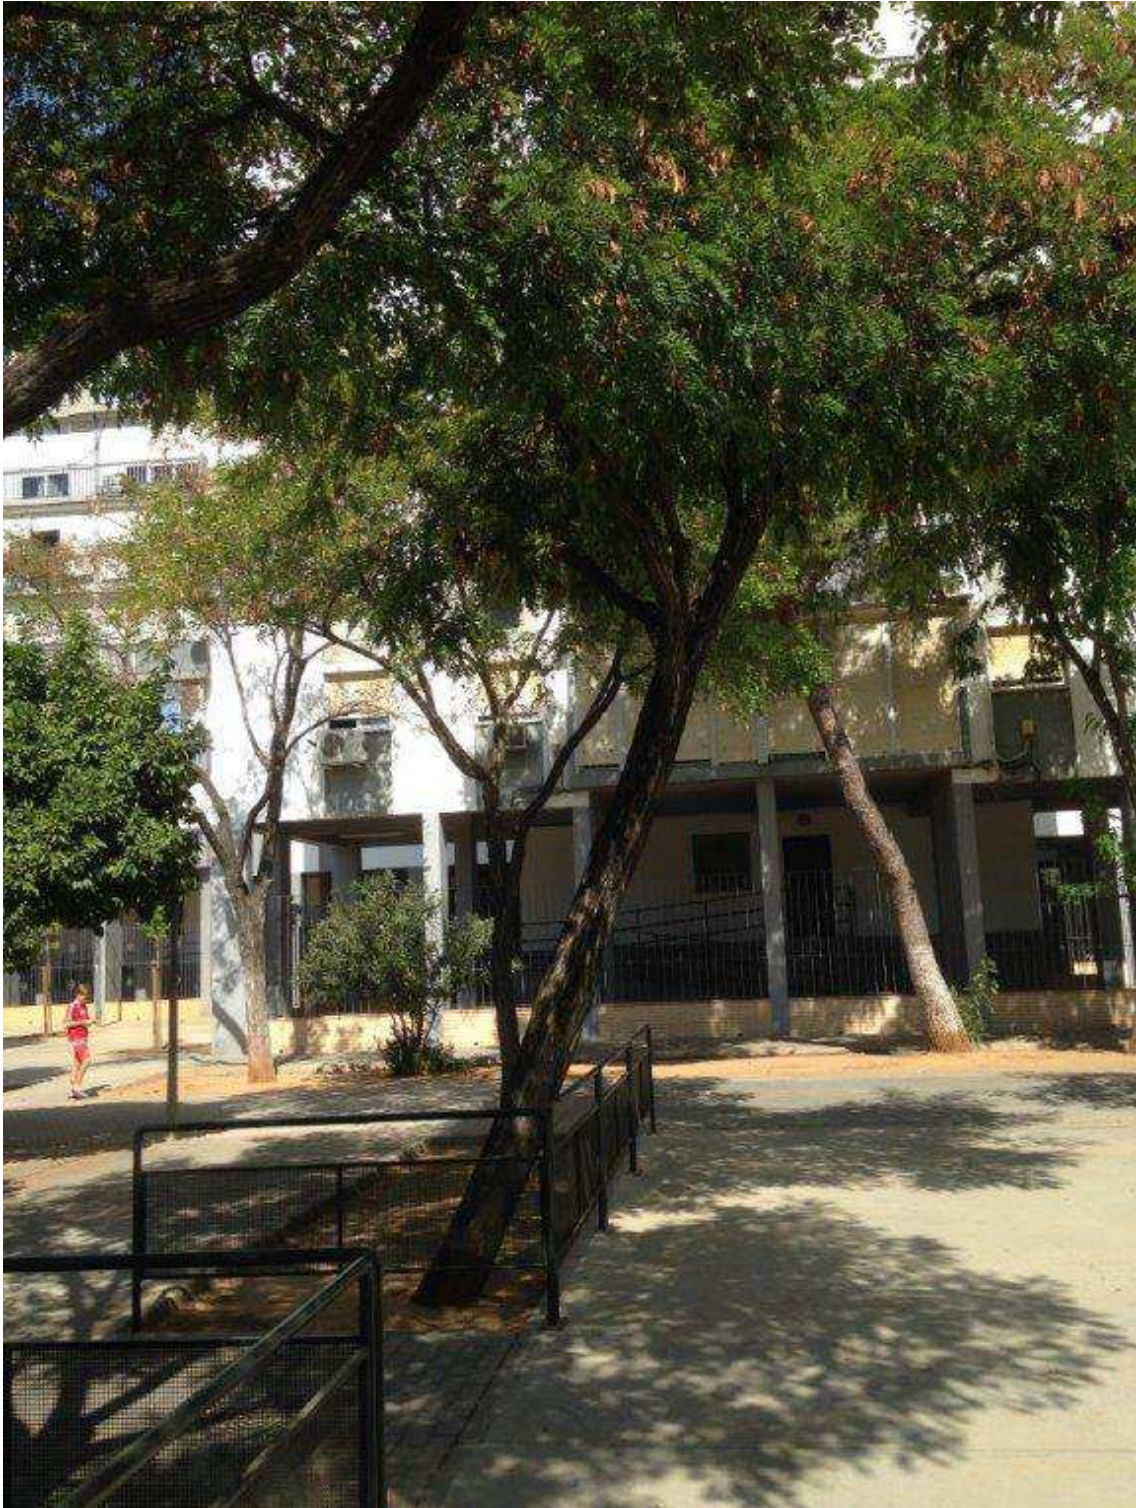
**9. FOTOGRAFÍAS:**

**6. LESIONES GRAVES:** Madera vista en el tronco. Elevada inclinación.

**7. ESTADO GENERAL:** Alto riesgo de caída.

**8. OBSERVACIONES:** Es un ejemplar de Robinia cuyo **estado biológico**, asociado a la vitalidad del árbol, es malo puesto que se aprecian lesiones en la parte media del tronco y elevada inclinación. En cuanto a la biomecánica, presenta una inclinación excesiva. Se observa que esta inclinación es excesiva calculándose un grado de inclinación entre la línea ficticia del eje de la robinia con la línea horizontal del terreno cercana a los 20°. La parte aérea presenta un aspecto de volumen excesivo lo que supone un peso elevado desplazado de la verticalidad en la graduación anteriormente expuesta. Esta inclinación puede deberse a un desplazamiento bajo pesos estáticos y han fallado los mecanismos naturales que el propio árbol crea para contrarrestar esta fuerza, debido a que el terreno no es profundo y las dificultades de alrededor de las raíces son excesivas para poder autogenerarse para las zonas hormigonadas. En cuanto a los daños que puede ocasionar el mismo es el más importante de todos, puesto que tiene caída natural por la inclinación hacia una zona de tránsito continuo de personas hacia la entrada/salida de un Colegio. Según F.R.C. (Failure Risk Classification) tenemos un árbol con CLASE D de riesgo, que a causa de los defectos morfológicos y estructurales detectados, debe de considerarse como **TIPO DE ALTO RIEGO DE CAIDA** ya que cualquier tipo de actuación de saneamiento no garantiza la caída sobre la gran probabilidad que caiga sobre las personas por el alto tiempo que permanecen bajo su acción. Por tanto se solicita su apeo.

**Propuestas y/o consejos** APEO POR PELIGRO DE CAIDA
