Expediente 1/2017

AP-20-17
MSB

COMUNICADO DE APEO DE ARBOLADO VIARIO (AP-20-17) PARTE 2ª

Formulario de Evaluación Básica de Riesgo de Arbolado

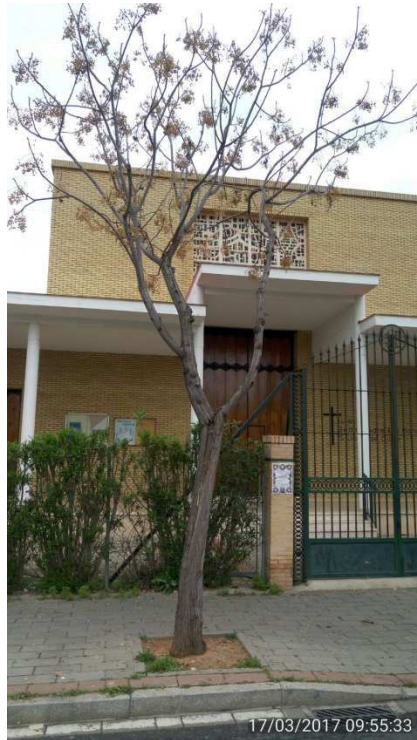
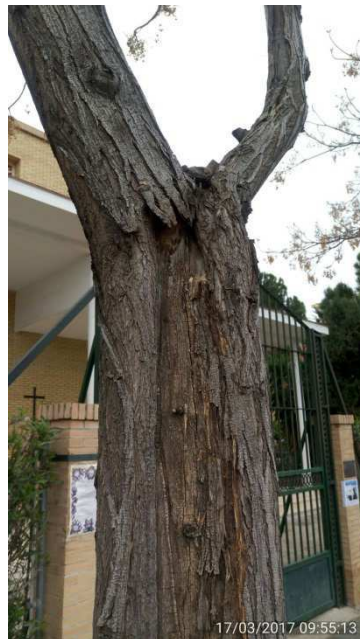
12. FOTOGRAFIAS

Presenta como consecuencia de las podas de apantallado realizadas a lo largo del tiempo para permitir el paso de la cofradía, una copa descompensada. Muestra una grieta en el tronco y la base de una de las ramas primarias que en presencia de vientos puede producir un desgaje que haga caer la rama hacia la entrada de la iglesia o la calzada.

Se realizó una solicitud de apeo en primera instancia con fecha 20 de marzo de 2017 pero al volver a revisar el árbol comprobamos que la grieta estaba aumentando por lo que ante la inminencia de su caída se decidió su apeo urgente.

El estado fisiológico es normal y aunque a día de hoy no presenta vegetación de manera estacional, la copa es uniforme aunque está descompensada.

Por su situación en un alcorque en la puerta de una iglesia y atendiendo a la clasificación de riesgo estudiada en la ficha de Evaluación Básica de Riesgo de arbolado adjunta, se determina que el riesgo del ejemplar en el caso más desfavorable es alto, por lo que no existiendo otras medidas correctoras posibles se recomienda el apeo del mismo.

Propuestas y/o consejos Se realiza el apeo urgente del ejemplar por el riesgo extremo y muy probable de desgaje de una de las ramas laterales y caída hacia la puerta de entrada de una iglesia o la calzada.
