**Expediente 1/2017**

AP-25-17  
MSB

**COMUNICADO DE APEO DE ARBOLADO VIARIO (AP-25-17) PARTE 2ª**

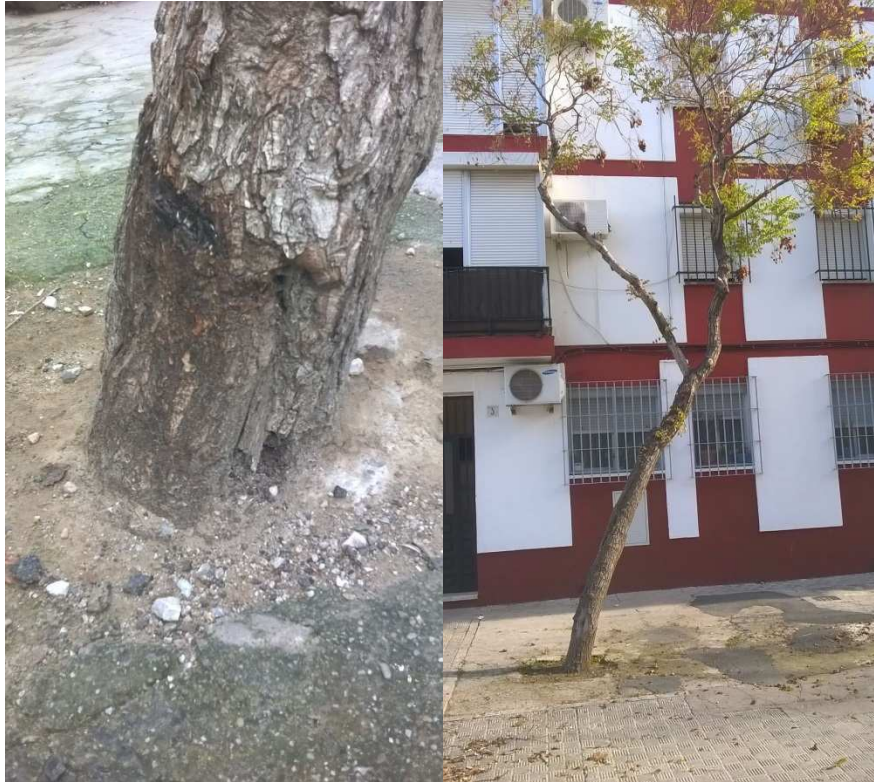
**12. .FOTOGRAFÍAS:**

El ejemplar es una *Koelreuteria* situada en un alcorque de la calle José Muñoz San Román, en su base presenta una oquedad de pequeño tamaño pero en el interior se distingue un hueco que ocupa casi la totalidad del troco.

El viento mueve el árbol entero desde su base lo que nos da idea que la afección incluye el sistema radicular.

El estado fisiológico asociado al vigor es pobre presentando una copa poco densa e irregular.

El tronco tiene una inclinación cercana a los 30º con lo que las tensiones en el cuello aumentan haciendo más probable su caída.

Por su situación en una calle peatonal, salida de varios portales de viviendas y ante la alta probabilidad de fallo a causa de la pudrición de la base y la inclinación se procede al apeo del ejemplar.
