"ÚNICO.- Autorizar el apeo de un ejemplar de Melia (Melia azedarach) con id nº 106, situado en la calle Fray Isidoro de Sevilla (AP-264-2016). LESIONES GRAVES: Árbol muerto. ESTADO GENERAL: Riesgo de partición y caída. OBSERVACIONES: El árbol presentaba un descortezado en todo su eje principal, lo que ha originado la muerte del ejemplar. Debido a esta situación y a que el árbol se encuentra junto a un paso continuo de peatones, se recomienda el apeo de este ejemplar. Acceso con plataforma".

FICHA DE SOLICITUD APEO DE ARBOLADO VIARIO (Código AP-264/2016)

Formulario de Evaluación Básica de Riesgo de Arbolado

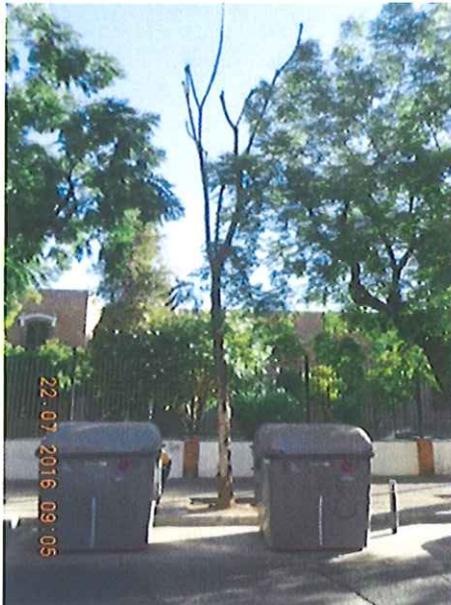
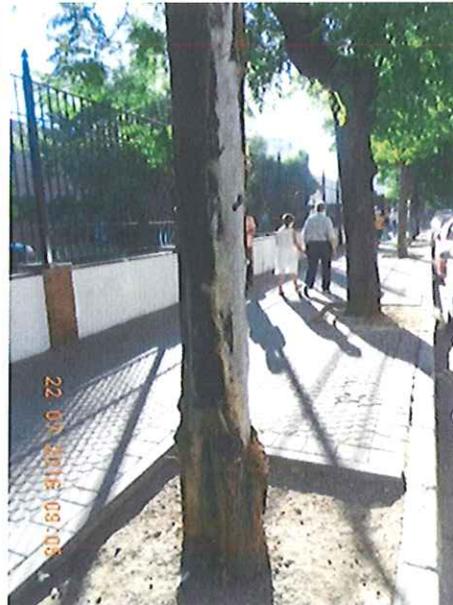
1. FECHA: 22-07-16
2. SITUACIÓN: Fray Isidoro de Sevilla Distrito: Macarena
3. ESPECIE: *Melia azedarach*
4. P.C. (c.m.): 87 ALTURA (m): 17 ALCORQUE (m): 0.9 x 0.9
5. LATITUD DE ACERADO: < 2 metros
6. LESIONES GRAVES: Árbol muerto
7. ESTADO GENERAL: Riesgo de partición y caída.
8. OBSERVACIONES: El árbol presentaba un descortezado en todo su eje principal, lo que ha originado la muerte del ejemplar. Debido a esta situación y a que el árbol se encuentra junto a un paso continuo de peatones, se recomienda el apeo de este ejemplar. Acceso con plataforma.
9. FOTOGRAFÍAS:
