**"ÚNICO.-** Autorizar el apeo de un ejemplar de Robinia (*Robinia pseudoacacia*) con id nº 41, situado en la Avenida de la Cruz Roja (AP-387-2016). **LESIONES GRAVES:** Pudriciones en la cruz. **ESTADO GENERAL:** Riesgo de partición y caída. **OBSERVACIONES:** Ejemplar con severa pudrición en su cruz, chancros como consecuencia de antiguas caídas de ramas primarias de la copa. La copa se encuentra descompensada e inclinada hacia la calzada. El árbol está ubicado en una calle muy transitada por peatones, paso continuo de autobuses y ciclistas, por lo que se recomienda su apeo. Acceso con plataforma".

**FICHA DE SOLICITUD APEO DE ARBOLADO VIARIO (Código AP-387/2016)**

# Formulario de Evaluación Básica de Riesgo de Arbolado

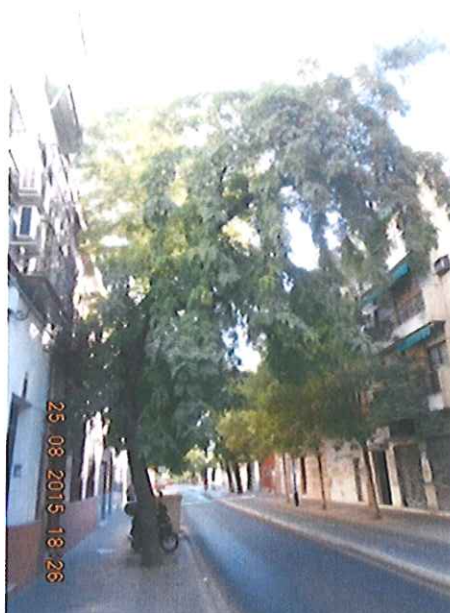
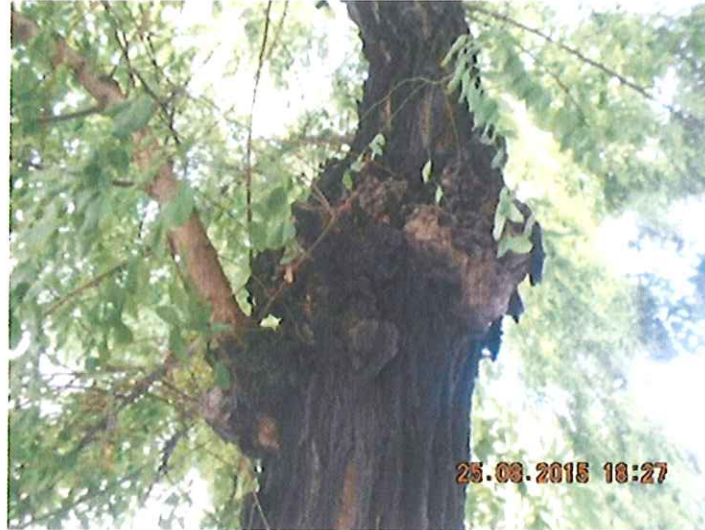
1. **FECHA:** 28-07-16
2. **SITUACIÓN:** Avda de la Cruz Roja      **Distrito:** Macarena
3. **ESPECIE:** *Robinia pseudoacacia*
4. **P.C. (c.m.):** 133    **ALTURA (m):** 14    **ALCORQUE (m):** 0,8 x 0,8
5. **LATITUD DE ACERADO:** < 2 metros
6. **LESIONES GRAVES:** Pudriciones en cruz
7. **ESTADO GENERAL:** Riesgo de partición y caída.
8. **OBSERVACIONES:** Ejemplar con severa pudrición en su cruz, chancros como consecuencia de antiguas caídas de ramas primarias de la copa. La copa se encuentra descompensada e inclinada hacia la calzada. El árbol está ubicado en una calle muy transitada por peatones, paso continuo de autobuses y ciclistas por lo que se recomienda su apeo. Acceso con plataforma.
9. **FOTOGRAFÍAS:**

Notas, explicaciones, descripciones: Cruz totalmente podrida, elevado riesgo de partición

Propuestas y/o consejos Se recomienda el apeo del ejemplar.
