FICHA DE SOLICITUD DE APEO DE ARBOLADO VIARIO (AP-190-16) PARTE 1ª

Código: AP-190-16
UBICACIÓN: Avenida de la Cruz del Campo
Nº ID: 2367
Árbol: Ulmus sp.

FICHA DE APEO DE ARBOLADO VIARIO (AP-190-16) PARTE 2ª

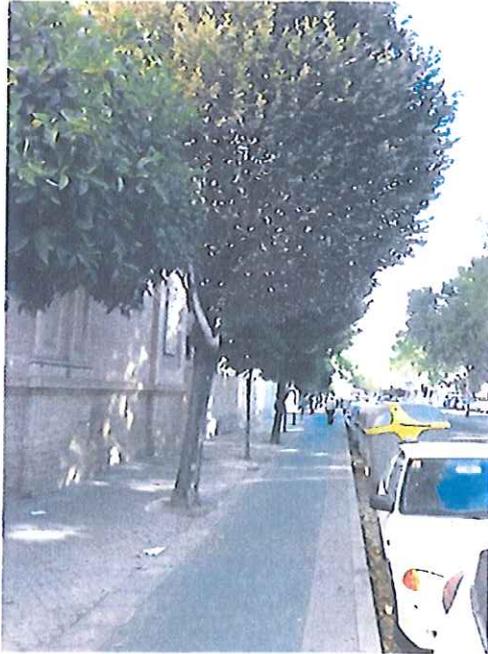
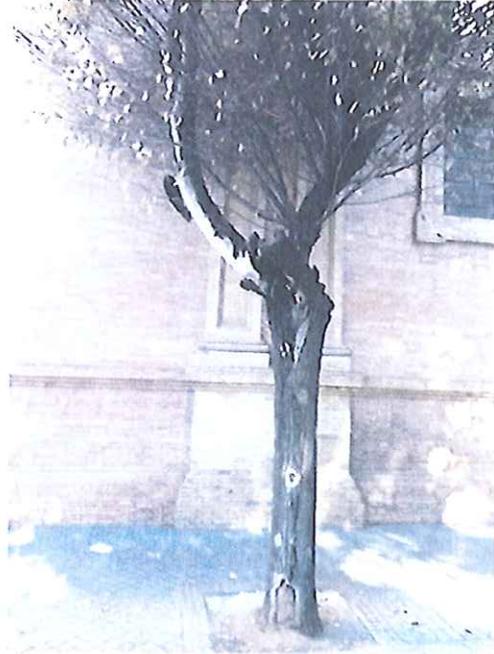
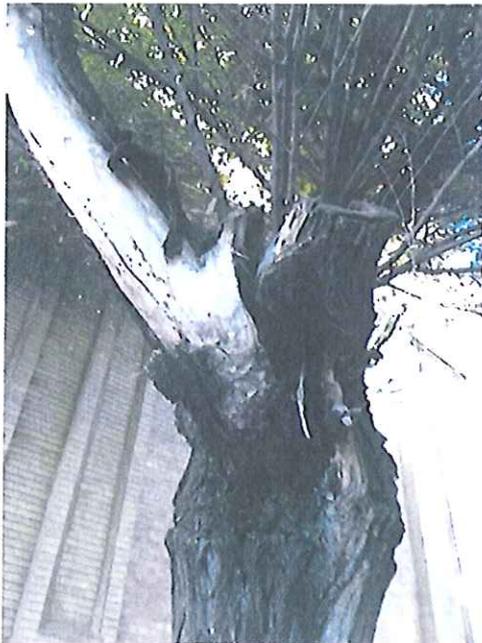
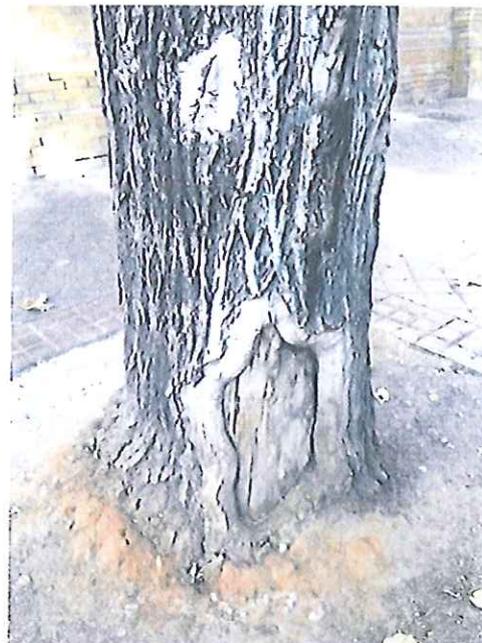
Árbol: ULMUS SP. Nº ID 2367

Por la presente se solicita autorización, para proceder al apeo de un ejemplar de olmo (*Ulmus sp.*) situado en la avenida Cruz del Campo, al presentar estado de decrepitud y riesgo de caída a la vía pública como consecuencia de oquedades en su estructura, detectadas al realizar una revisión del arbolado viario en este lugar.

5. **LATITUD DE ACERADO:** 4 m
6. **LESIONES GRAVES:** Tronco y copa.
7. **ESTADO GENERAL:** Riesgo de caída.
8. **OBSERVACIONES:** El ejemplar se ve muy afectado a nivel de tanto de tronco como de parte aérea. En la parte aérea presenta descompensación por podas antiguas mal ejecutadas o por saneamiento provocado por la caída de ramas grandes. También presenta podredumbre en la cruz que hace peligrar las ramas que sobre ésta parte del árbol sale. Si a todo esto le sumamos un gran ataque de galeruca, debilita al árbol y lo hace más vulnerable. En cuanto al tronco se aprecia diferentes huecos con crecimiento de madera para intentar cicatrizar que dejan al árbol con el duramen al aire debilitándolo aún más. Estos daños se aprecia tanto en la parte baja del tronco como en la parte de la cruz. Teniendo en cuenta el número de dianas, con el centro educativo en su lugar de acción, hacen que sea inmediato el eliminar el ejemplar.

Dado que no es recuperable este ejemplar y podría poner en un futuro en riesgo la seguridad de los usuarios de esta vía pública, se solicita, en cumplimiento del acuerdo SEGUNDO del pleno de fecha 15 de diciembre de 2005, la autorización pertinente para proceder a su apeo.
