FICHA DE SOLICITUD DE APEO DE ARBOLADO VIARIO (AP-191-16) PARTE 1ª

Código: AP-191-16
UBICACIÓN: Avenida de la Cruz del Campo
Nº ID: 2375
Árbol: Ulmus sp.

FICHA DE APEO DE ARBOLADO VIARIO (AP-191-16) PARTE 2ª

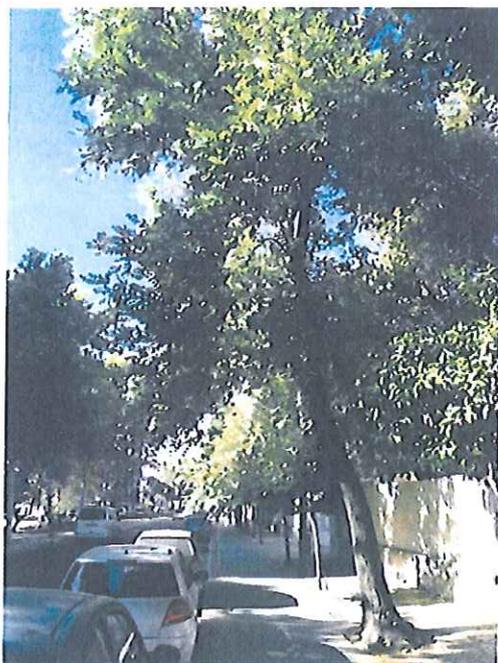
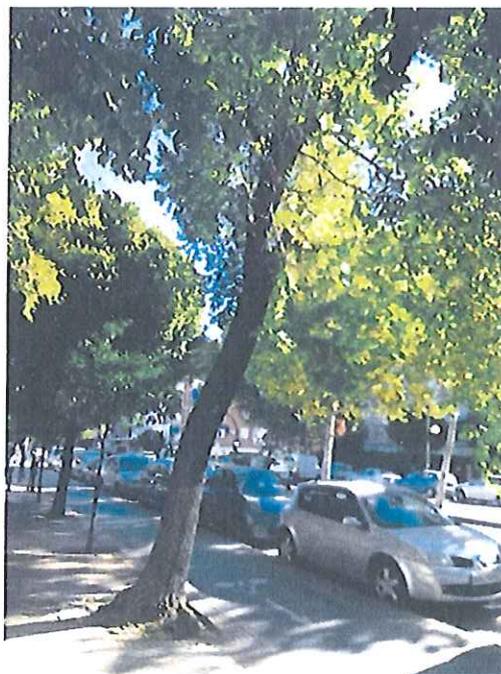
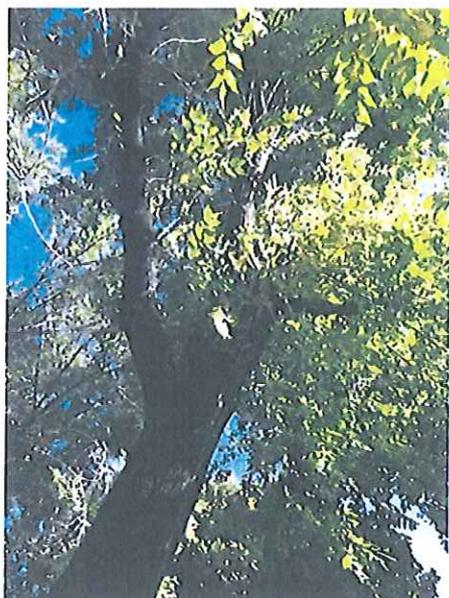
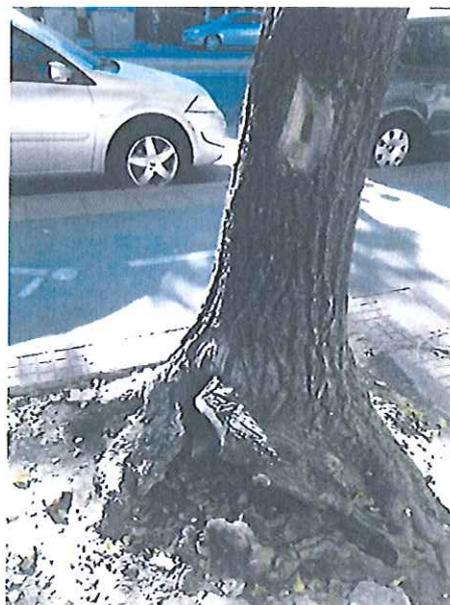
Árbol: ULMUS SP. Nº ID 2375

5. **LATITUD DE ACERADO:** 4 m
6. **LESIONES GRAVES:** Tronco, copa y raíces.
7. **ESTADO GENERAL:** Riesgo de caída.
8. **OBSERVACIONES:** Este ejemplar de olmo se encuentra afectado a nivel de tanto de tronco como de parte aérea y posibles cortes de raíces al ejecutar la obra del carril bici. En la parte aérea presenta descompensación en ramas importantes, histórico de caídas de ramas grandes. También presenta podredumbre en la cruz que hace peligrar las ramas que sobre ésta parte del árbol sale. También afectado por ataque de galeruca que debilita al árbol y lo hace más vulnerable. En cuanto al tronco se aprecia diferentes huecos con crecimiento de madera para intentar cicatrizar que dejan al árbol con el duramen al aire debilitándolo aún más. Estos daños se aprecia tanto en la parte baja del tronco como en la parte de la cruz. Dado a proximidad del carril bici, transitado por bastante gente que va al centro educativo cercano, propongo el apeo del mismo.

Dado que no es recuperable este ejemplar y podría poner en un futuro en riesgo la seguridad de los usuarios de esta vía pública, se solicita, en cumplimiento del acuerdo SEGUNDO del pleno de fecha 15 de diciembre de 2005, la autorización pertinente para proceder a su apeo.
