FICHA DE SOLICITUD DE APEO DE ARBOLADO VIARIO ( AP-192-16 ) PARTE 1ª

Código: AP-192-16  
UBICACIÓN: Calle Antonio Delgado  
Nº ID: 374  
Árbol: Ulmus sp.

FICHA DE APEO DE ARBOLADO VIARIO ( AP-192-16 ) PARTE 2ª

# ISA Formulario de Evaluación Básica de Riesgo de Arbolado

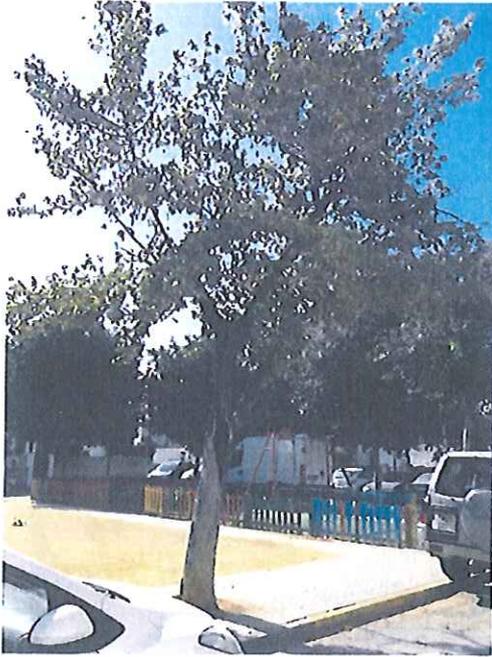
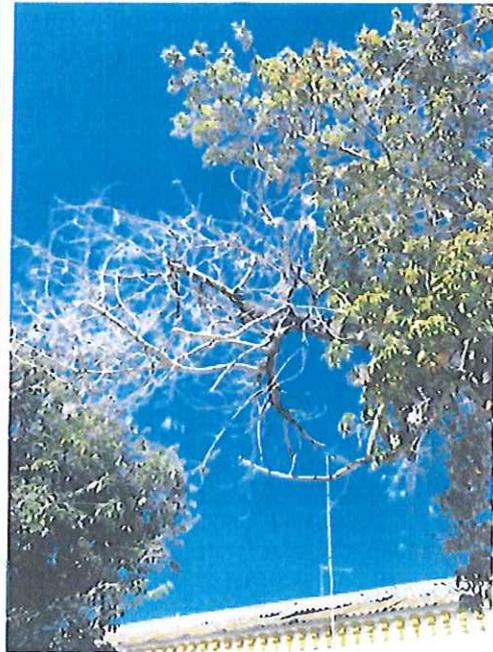
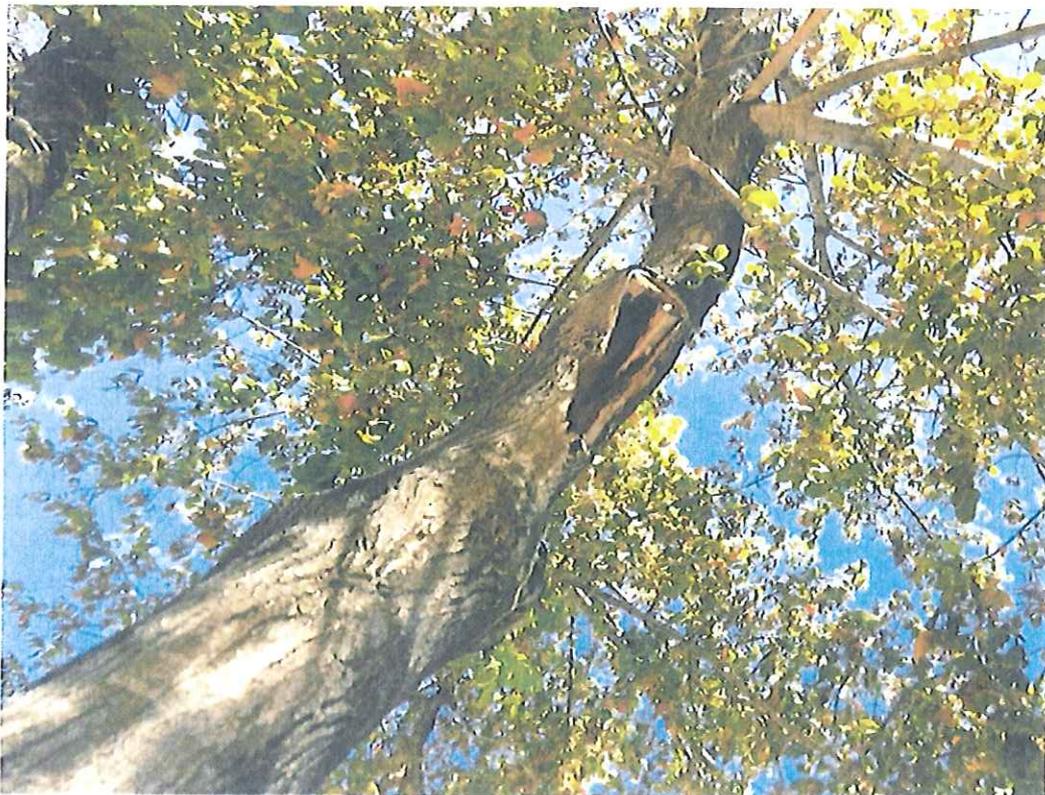
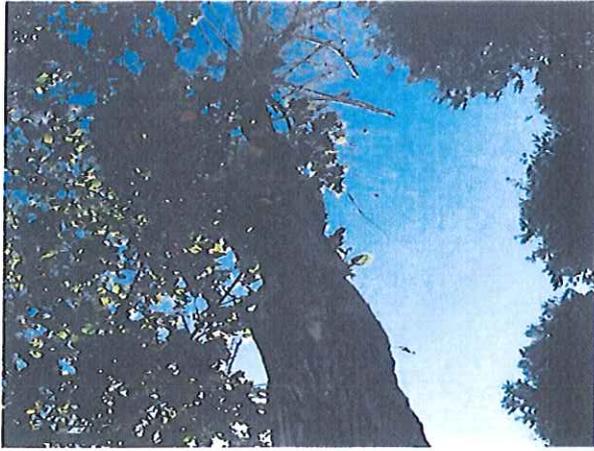
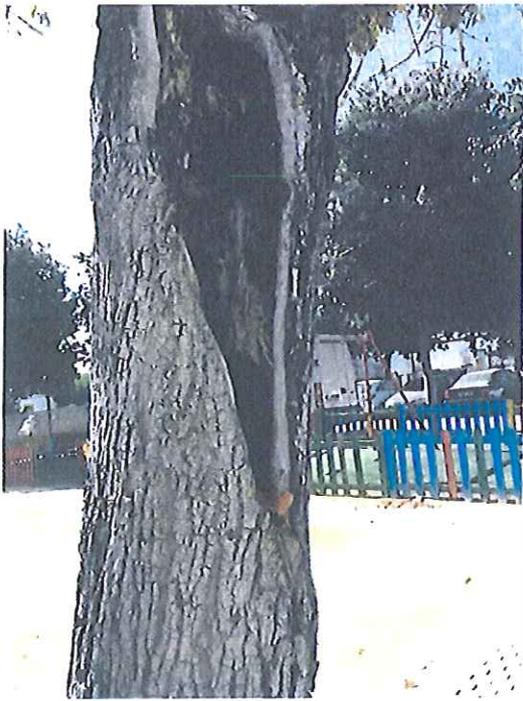
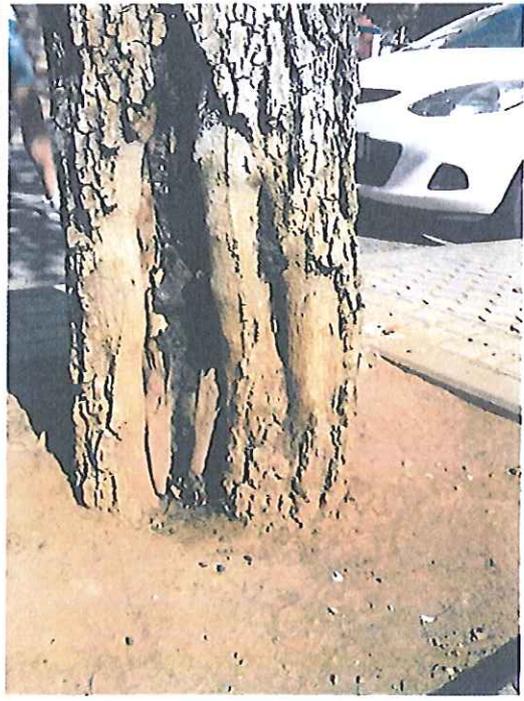
Árbol: ACER NEGUNDO ID 374

Por la presente se solicita autorización, para proceder al apeo de un ejemplar de olmo (*Ulmus sp.*) situado en la calle Antonio Delgado, al presentar estado de peligro extremo de caída del propio arbolado como consecuencia de oquedades en su estructura, falta de duramen y madera externa, todo ello junto a la mala formación del mismo y la gran cantidad de ramas secas hace un ejemplar de retirado inminente.

7. **ESTADO GENERAL:** Riesgo de caída.
8. **OBSERVACIONES:** Este ejemplar de olmo se encuentra muy afectado a nivel de tanto de tronco como de parte aérea y posibles cortes de raíces al ejecutar la obra del acerado. En la parte aérea presenta descompensación en ramas importantes, histórico de caídas de ramas grandes, ramas muertas a punto de caer. También presenta podredumbre en la cruz que hace peligrar las ramas que sobre ésta parte del árbol sale. También afectado por ataque de galeruca que debilita al árbol y lo hace más vulnerable. En cuanto al tronco se aprecia diferentes huecos con crecimiento de madera para intentar cicatrizar que dejan al árbol con el duramen al aire debilitándolo aún más. Lo más importante es la carencia de madera que presenta a nivel de tronco que debilitan el árbol de manera exagerada. Dado a proximidad del juego infantil y de los transeúntes que caminan y utilizan la plaza, se propone el apeo de manera inmediata.

Copa desequilibrada  LCR 70 % (Porcentaje copa viva) Grietas  Daños por rayos   
 Ramas/ramillas muertas:  30 % sobre total Diámetro máximo 20 Cortezas incluidas   
 Ramas rotas/colgantes: Número 2 Diámetro máximo      Uniones débiles  Cavidades/nidos 30 % Perímetro       
 Ramas sobre extendidas:  Fallos previos de ramas  Ramas similares presentes   
 Historial de Poda: Cortezas muertas/pérdida  Cáncer/agallas/nudos  Albura dañada/descompuesta   
 Limpieza  Aclareo  Refaldado  Cuerpos fructíferos  Duramen descompuesto   
 Reducción  Desmoche  Cola de León  Crecimiento de respuesta       
 Cortes a ras  Otros       
 Principal (es) preocupación (es): COPA DESCOMPENSADA, GRIETAS, HUECOS, DEBILIDAD

Cortezas muertas/pérdida  Color/textura anormal de corteza   
 Troncos codominantes  Cortezas incluidas  Grietas   
 Albura dañada/descompuesta  Cáncer/agalla/nudos  Rezuman savia   
 Daños por rayo  Duramen descompuesto  Cuerpos fructíferos/setas   
 Cavidad/nido 30 % Perímetro      Profundidad 20 Concidad atípica   
 Inclinación      ° Corregida?   
 Espesor de la pared residual (t)      t/R      %  
 Crecimiento de respuesta       
 Principal (es) preocupación (es): HUECO LONGITUDINAL GRANDE

Cuello enterrado/no visible  Profundidad      Estrangulamiento   
 Muerta  Degradado  Hongos/setas  Exudaciones   
 Cavidades       % Perímetro      Profundidad de la cavidad 15  
 Grietas  Cortes/raíces dañadas  Distancia al tronco       
 Levantamiento del plato radicular  Debilidad de suelo   
 Crecimiento de respuesta       
 Principal (es) preocupación (es): HUECO EN BASE GRANDE

Dado que no es recuperable este ejemplar y podría poner en un futuro en riesgo la seguridad de los usuarios del juego infantil y los transeúntes y usuarios de la plaza, se solicita, en cumplimiento del acuerdo SEGUNDO del pleno de fecha 15 de diciembre de 2005, la autorización pertinente para proceder a su apeo.
