FICHA DE SOLICITUD DE APEO DE ARBOLADO VIARIO ( AP-197-16 ) PARTE 1ª

Código: **AP-197-16**  
UBICACIÓN: **Federico Mayo Gayarre**  
Nº ID: **36**  
Árbol: **Robinia pseudoacacia**

## FICHA DE APEO DE ARBOLADO VIARIO (AP-197-16) PARTE 2ª

1. **FECHA:** 25-07-16
2. **SITUACIÓN:** Calle Federico Mayo Gayarre      **DISTRITO:** Cerro Amate
3. **ESPECIE:** *Robinia pseudoacacia*.      **Nº ID:** 36

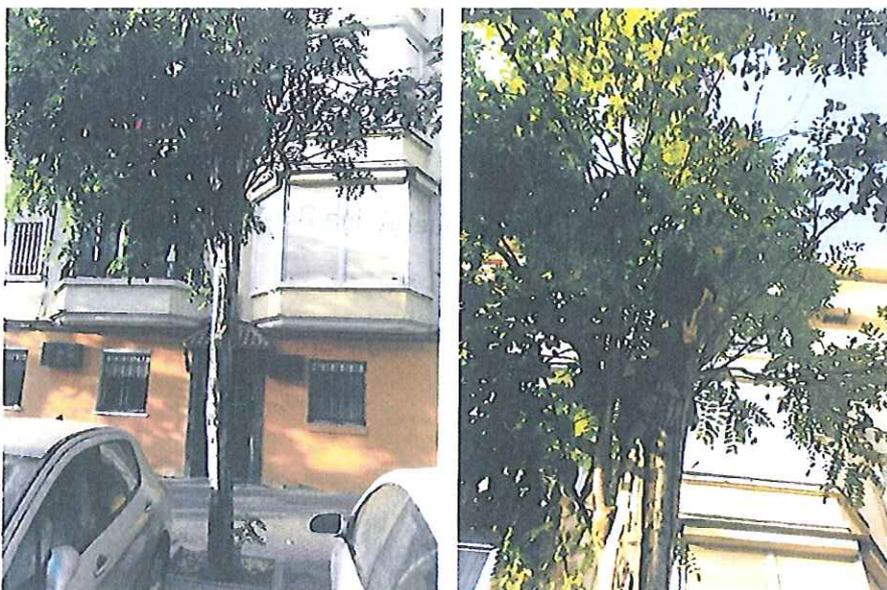
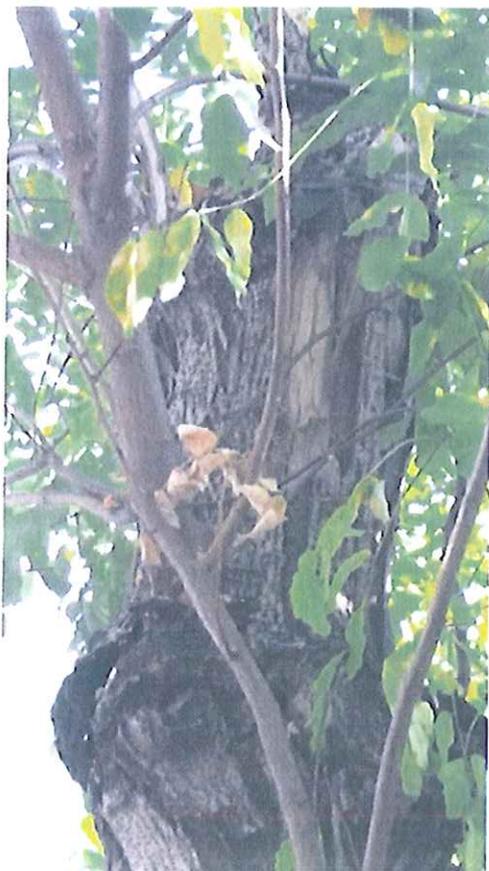
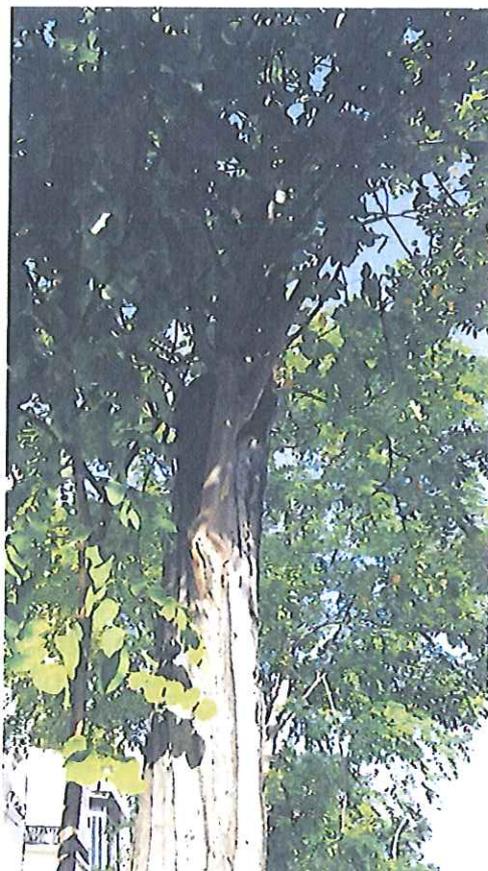
9. **FOTOGRAFÍAS:**

4. **P.C. (c.m):** 72 cm    **ALTURA (m):** 8    **ALCORQUE (m):** 1,00x1,00
5. **LATITUD DE ACERADO:**    6 m
6. **LESIONES GRAVES:** Copa de rama mal formada como respuesta a la caída de ramas importante (falta la mitad de la copa) y el tronco con grietas y duramen afectado.

7. **ESTADO GENERAL:** Riesgo de caída.
8. **OBSERVACIONES:** Este ejemplar ha sufrido la caída de ramas primarias que han dejado el árbol descompuesto y ante la respuesta a tal hecho han crecido ramas del tipo de chupón, con poca estabilidad que son las que ahora suponen un riesgo para la ciudadanía. Si a esto le sumamos el mal estado del tronco con grietas longitudinales, falta de cortea, y duramen en mal estado además de no poder recuperar el ejemplar porque tiene daños irreparable y que supone un peligro extremo. Estos daños se aprecia tanto en la parte baja del tronco como en la parte de la cruz. Teniendo en cuenta el número de dianas, ya que se encuentra junto a viviendas muy pobladas, hacen que sea inmediato el eliminar el ejemplar.

Dado los problemas que tiene en la copa puesto que se ha eliminado la mitad de la copa como consecuencia de caídas de ramas, incluyendo además el mal estado del tronco, con grietas y duramen afectado hace que el árbol sea un peligro inminente, se **SOLICITA**, en cumplimiento del acuerdo SEGUNDO del pleno de fecha 15 de diciembre de 2005, la autorización pertinente para proceder a su apeo.
