FICHA DE SOLICITUD DE APEO DE ARBOLADO VIARIO ( AP-207-16 ) PARTE 1ª

Código: **AP-207-16**  
UBICACIÓN: **c/ Estornino**  
Nº ID: **1266**  
Árbol: **Fraxinus excelsior**

## FICHA DE APEO DE ARBOLADO VIARIO (AP-207-16) PARTE 2ª

Formulario de Evaluación Básica de Riesgo de Arbolado

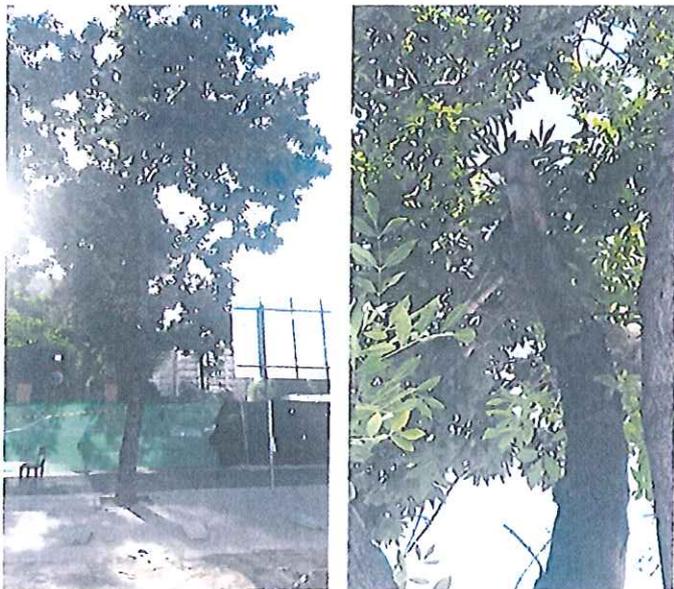
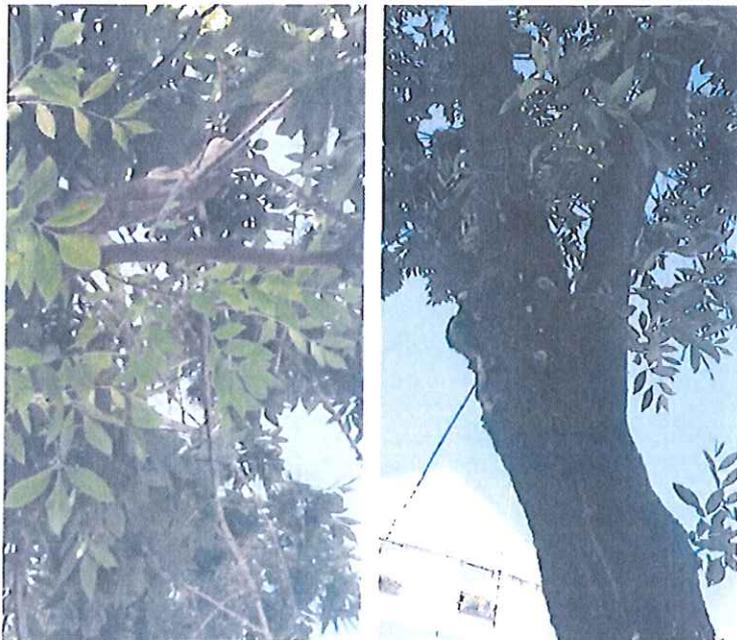
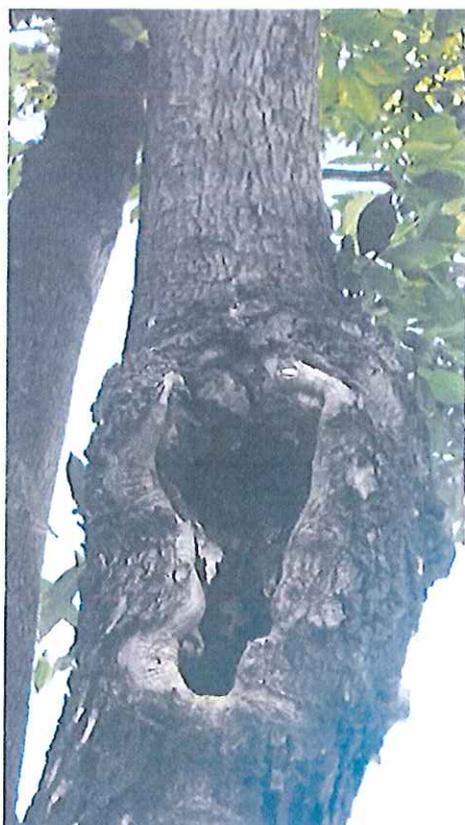
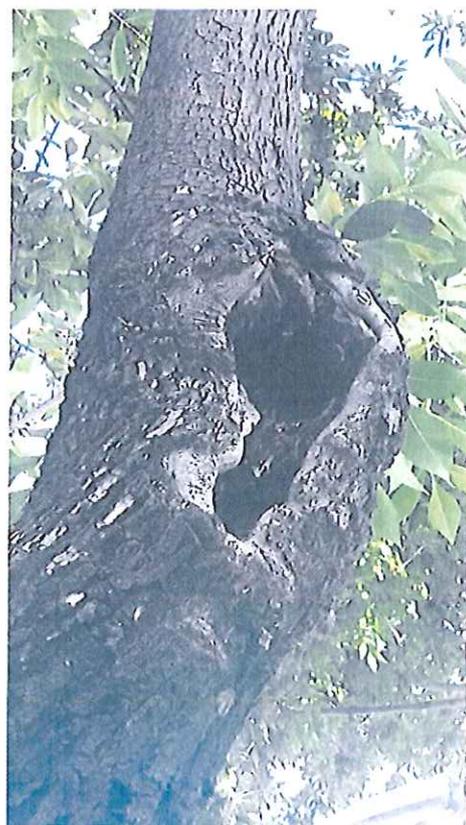
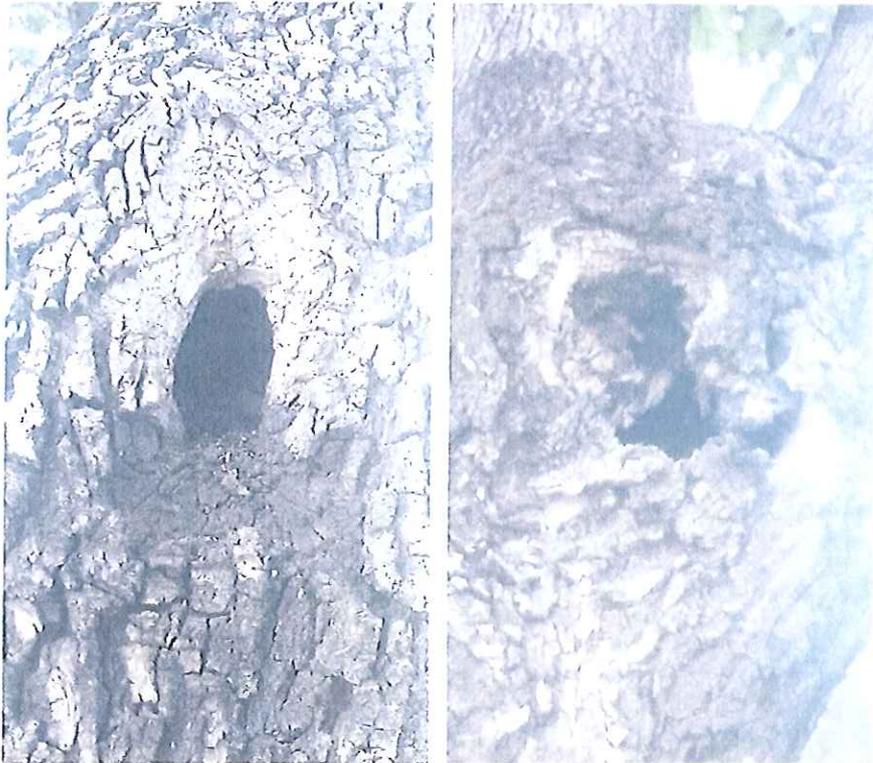
9. **FOTOGRAFÍAS:**

4. **P.C. (c.m):** 110 cm    **ALTURA (m):** 16    **ALCORQUE (m):** 1,00x1,00
5. **LATITUD DE ACERADO:**    4 m
6. **LESIONES GRAVES:** Peligro de caída de ramas, con podredumbre en el tronco a diferentes alturas y las más preocupantes en la altura de cruz.

7. **ESTADO GENERAL:** Riesgo de caída.
8. **OBSERVACIONES:** Presenta daños a nivel de copa apreciándose numerosas pérdidas de ramas porque quedan cicatrices de desgarros e incluso podredumbre y huecos a nivel de ramas en la copa del mismo. En el tronco que es la parte más dañada del mismo, contiene diversos huecos a distintos niveles siendo el más preocupantes los que posee a la altura de la cruz, con grandes cavidades con un nivel de pudrición elevado incluso falta de duramen. Siendo un ejemplar de 16 m de altura y las ramas tan importantes que contiene, pese a que se realice una limpieza, el árbol quedaría mutilado y sin posibilidad de recuperación por lo que se propone su eliminación y con ello el riesgo tan elevado de caer sobre cualquier transeúnte y/o mobiliarios o vehículos. Teniendo en cuenta su aspecto, urge de inmediato su eliminación.

**"ÚNICO.-** Autorizar el apeo de un ejemplar de Robinia (*Fraxinus excelsior*) con id nº 1266, situado en la calle Estornino (AP-207-2016). **LESIONES GRAVES:** Peligro de caída de ramas, con podredumbre en el tronco a diferentes alturas y las más preocupantes en la altura de la cruz. **ESTADO GENERAL:** Riesgo de caída. **OBSERVACIONES:** Presenta daños a nivel de copa apreciándose numerosas pérdidas de ramas porque quedan cicatrices de desgarros e incluso podredumbre y huecos a nivel de ramas en la copa del mismo. En el tronco, que es la parte más dañada del mismo, se contienen diversos huecos a distintos niveles siendo los más preocupantes los que posee a la altura de la cruz, con grandes cavidades con un nivel de pudrición elevado, incluso falta de duramen. Siendo un ejemplar de 16 m de altura y las ramas tan importantes que contiene, pese a que se realice una limpieza, el árbol quedaría mutilado y sin posibilidad de recuperación por lo que se propone su eliminación y con ello el riesgo tan elevado de caer sobre cualquier transeúnte y/o mobiliarios o vehículos. Teniendo en cuenta su aspecto, urge de inmediato su eliminación".
