**"ÚNICO.-** Autorizar el apeo de un ejemplar de Robinia (*Robinia pseudoacacia*) con id nº 1813, situado en la calle Federico Mayo Gayarre (AP-214-2016). **LESIONES GRAVES:** Tronco y copa. **ESTADO GENERAL:** Riesgo de caída sobre todo de ramas importantes e incluso daños en tronco con peligro de rotura. **OBSERVACIONES:** Este ejemplar de robinia se encuentra muy afectado a nivel de copa, ya que presenta daños muy importantes en las ramas principales, copa desequilibrada con ramas secas, entrelazadas y con grietas importantes que presentan daños de caídas inminentes. Presenta roturas de ramas caídas en el pasado y desgarros importantes a nivel de cruz. Posee zonas del tronco podridas y con falta de duramen que debilita considerablemente la estructura del árbol. Como consecuencia del nivel tan alto de dianas y el estado del árbol lo hace muy peligroso, es por lo que propongo el apeo del mismo".

FICHA DE APEO DE ARBOLADO VIARIO ( **AP-214-16** ) PARTE 2ª

1. **FECHA:** 1-08-16
2. **SITUACIÓN:** Calle Federico Mayo Gayarre                      **DISTRITO:** Cerro Amate
3. **ESPECIE:** *Robinia pseudoacacia*                                      **Nº ID:** 1813

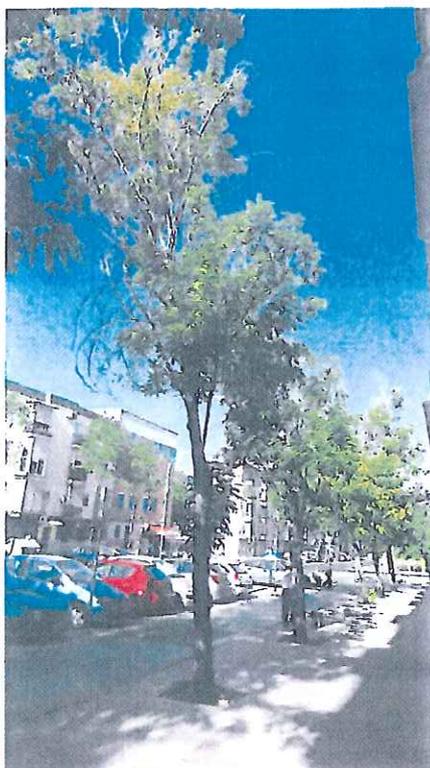
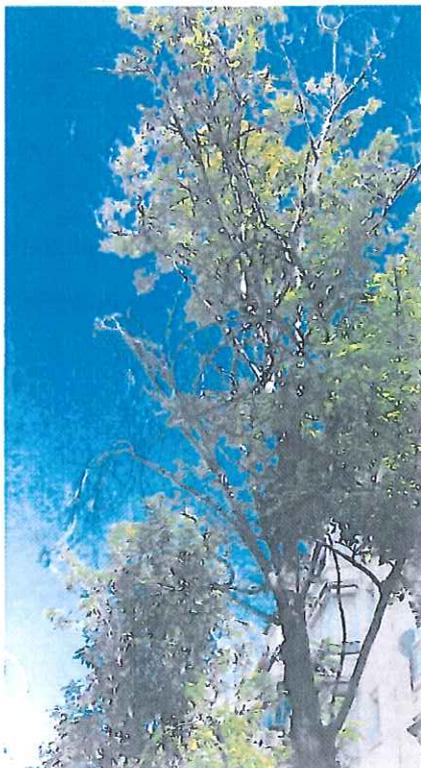
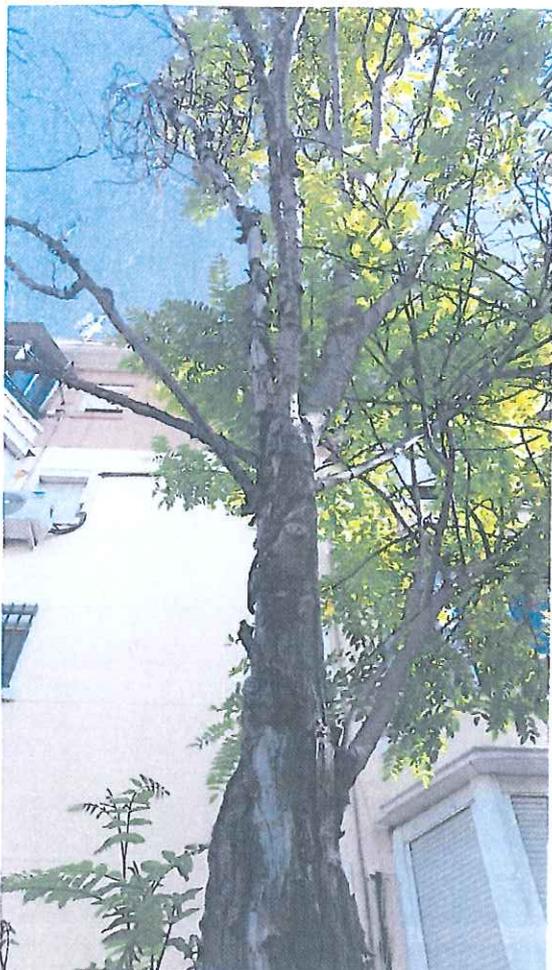
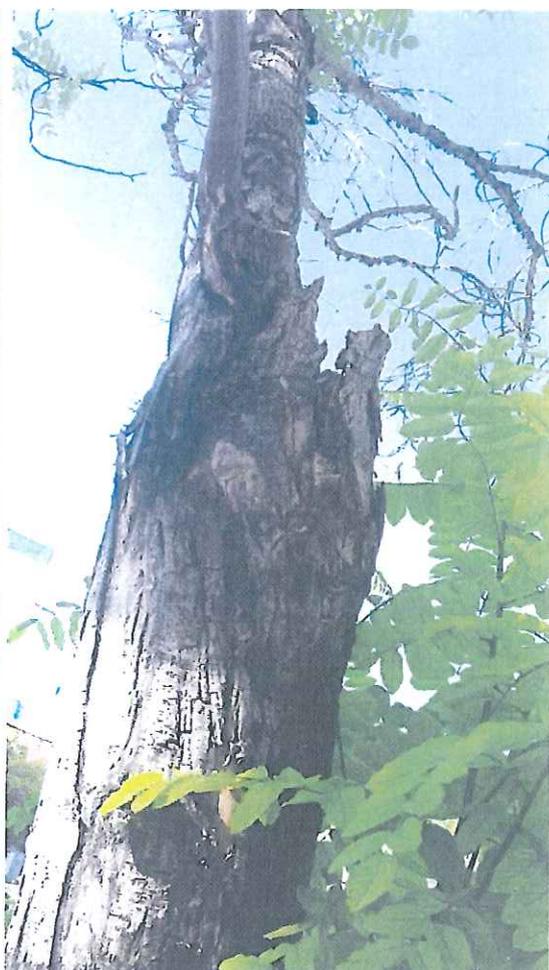
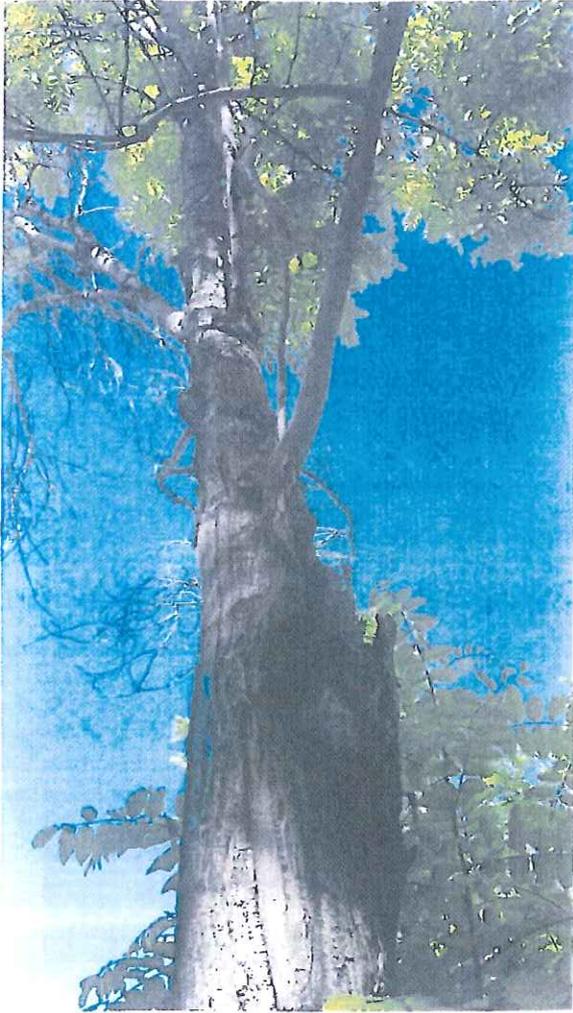
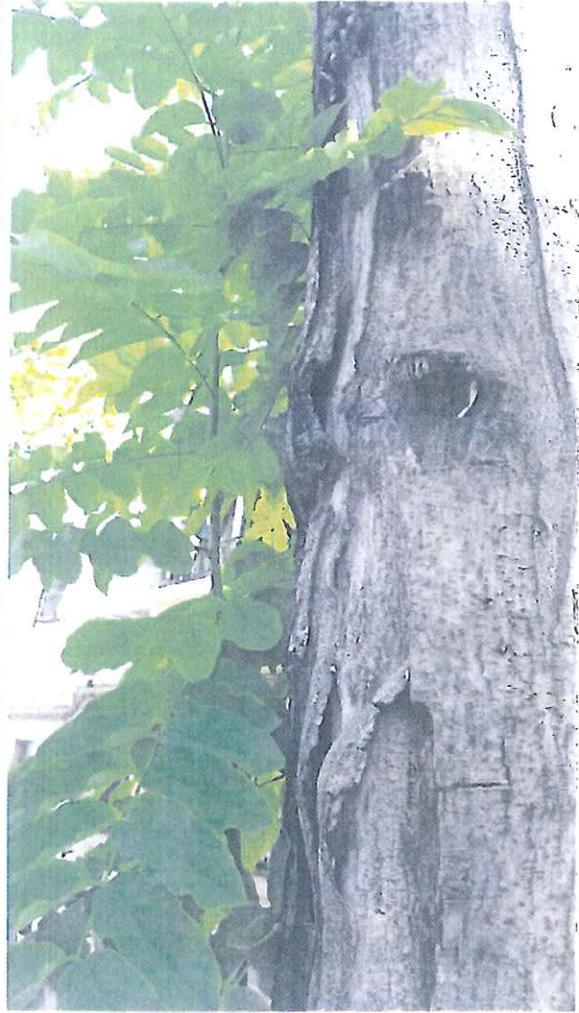
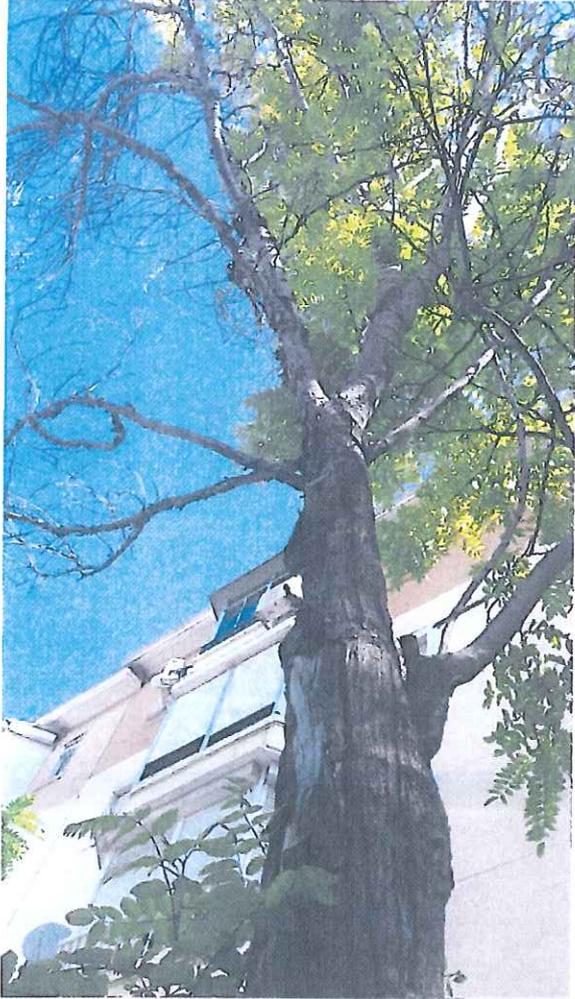
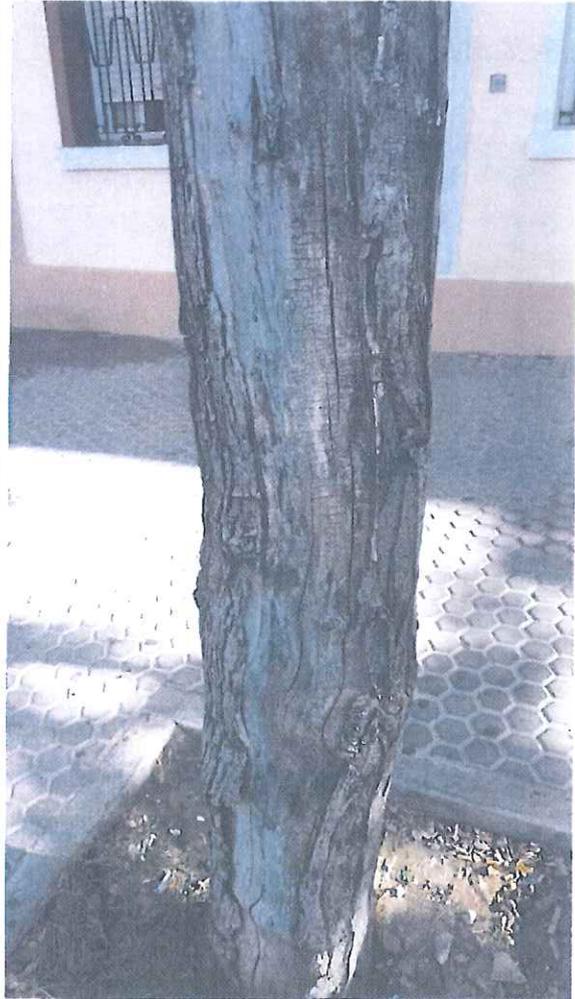
9. **FOTOGRAFÍAS:**

4. **P.C. (cm):** 75 cm    **ALTURA (m):** 12    **ALCORQUE (m):** 1,00x1,00
5. **LATITUD DE ACERADO:**        6 m
6. **LESIONES GRAVES:** Tronco y copa.

7. **ESTADO GENERAL:** Riesgo de caída sobre todo de ramas importantes e incluso daños en tronco con peligro de rotura.
8. **OBSERVACIONES:** Este ejemplar de robinia se encuentra muy afectada a nivel de copa, ya que presenta daños muy importante en las ramas principales, copa desequilibrada con ramas secas, entrelazadas y con grietas importantes que presentan daños de caídas inminentes. Presenta roturas de ramas caídas en el pasado y desgarros importantes a nivel de cruz. Posee zonas del tronco podridas y con falta de duramen que debilita considerablemente la estructura del árbol. Como consecuencia del nivel tan alto de dianas y el estado del árbol lo hace muy peligroso por lo que propongo el apeo del mismo.
