Hábitat Urbano,  
Cultura y Turismo

**FICHA DE SOLICITUD APEO DE ARBOLADO VIARIO (AP 374-16) PARTE 2ª**

**2. SITUACIÓN:** Plaza Manzana 67 Distrito: Norte ID: 43379

# Formulario de Evaluación Básica de Riesgo de Arbolado

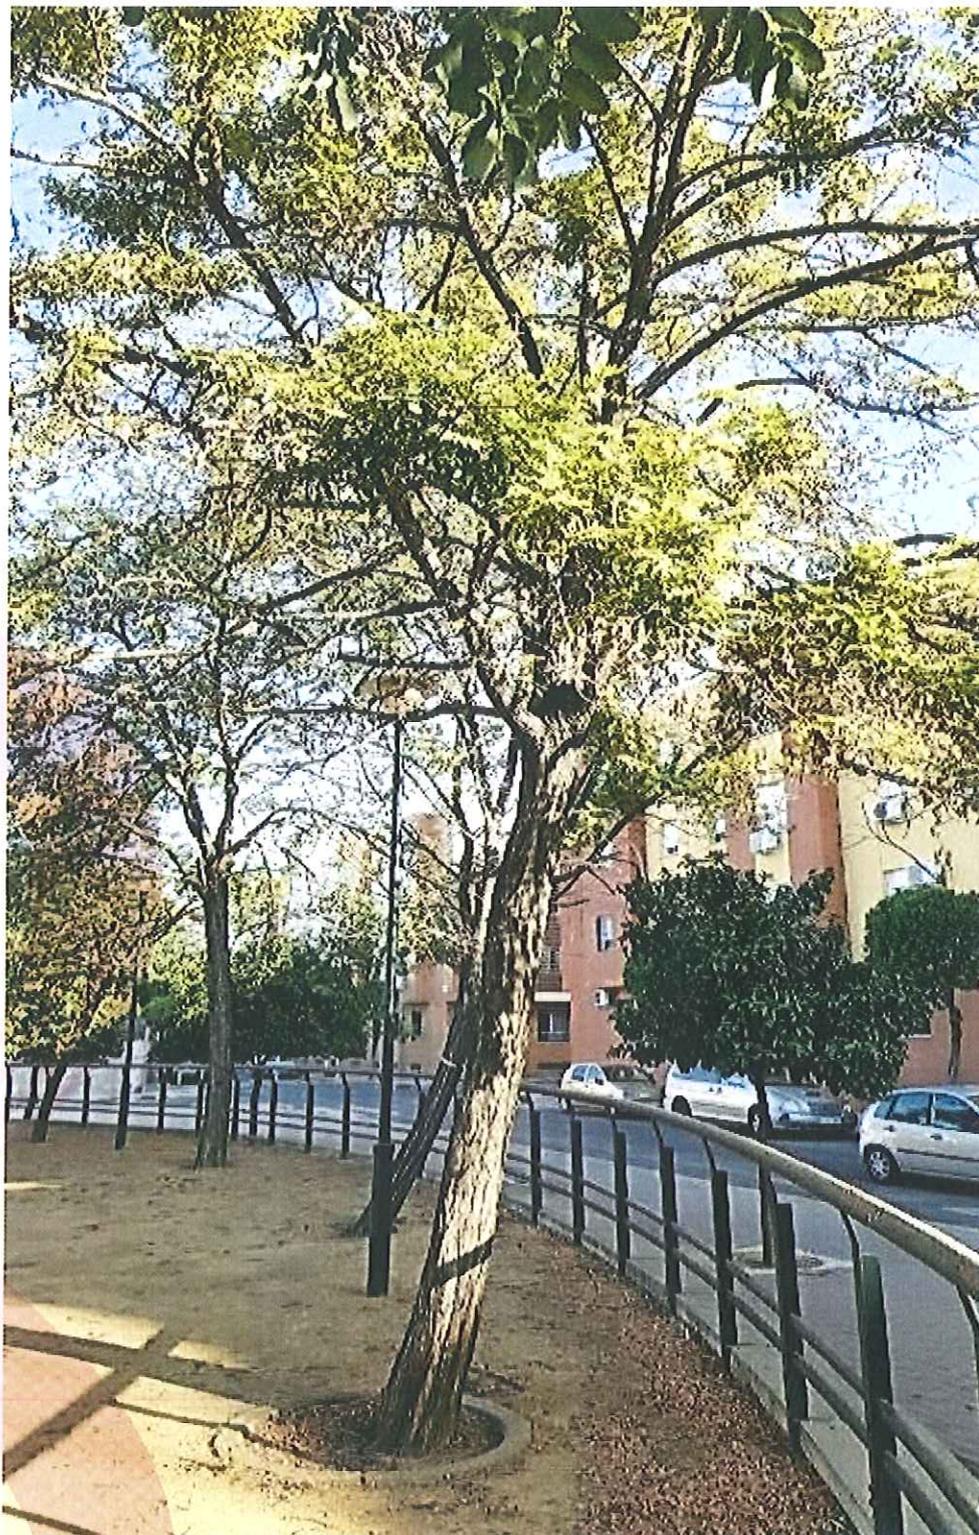
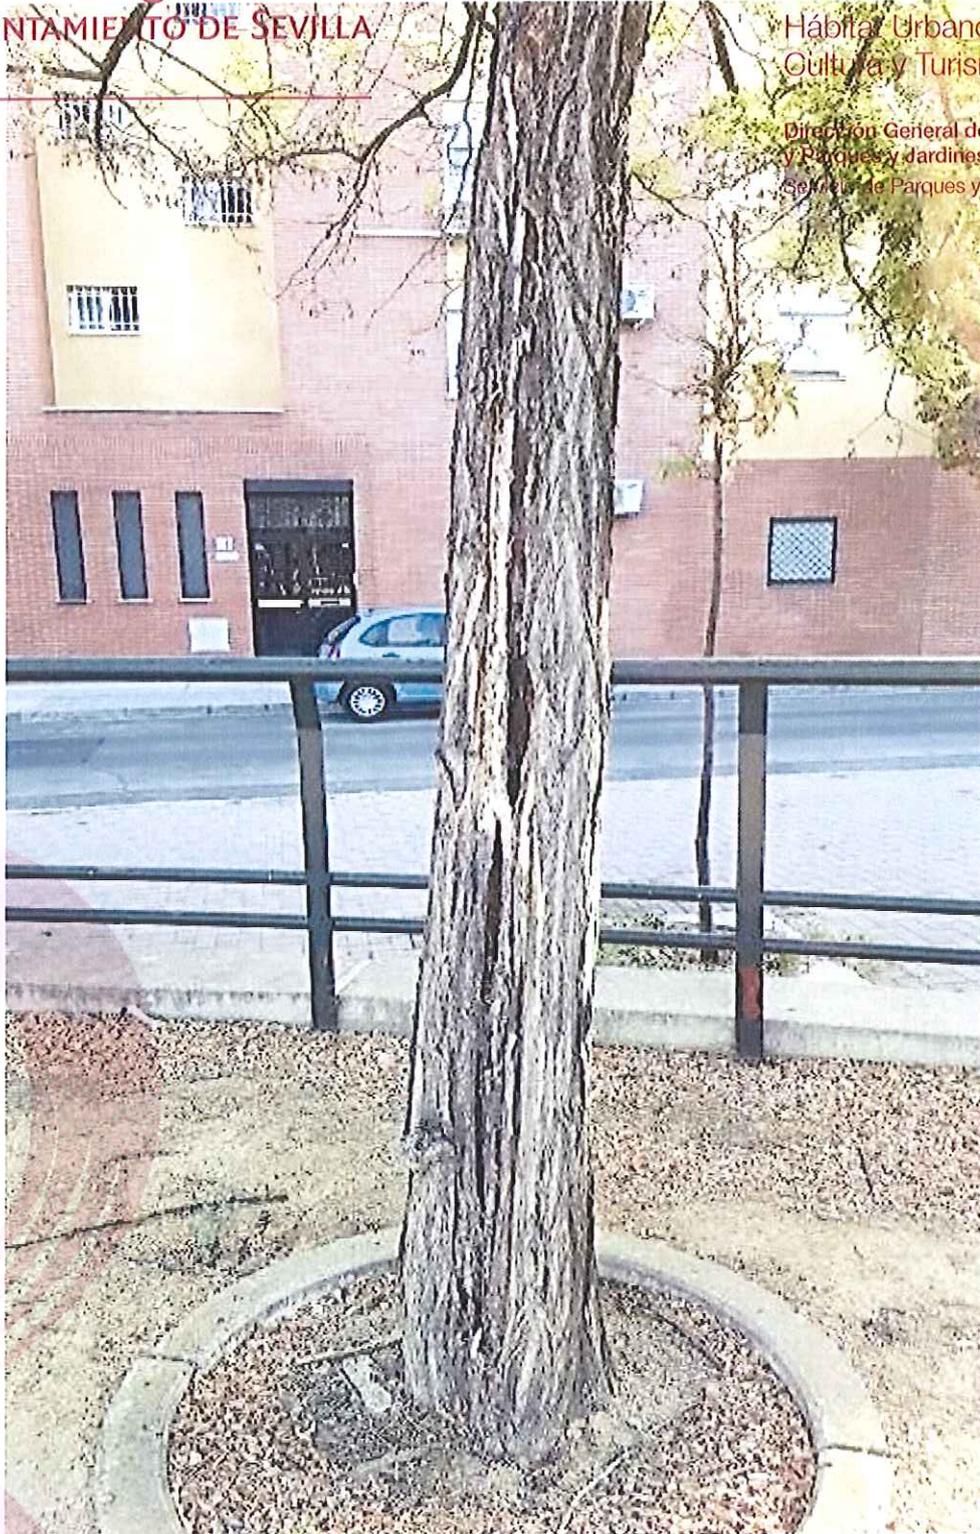
**9. FOTOGRAFÍAS:**

**6. LESIONES GRAVES:** Inclinación excesiva. Madera vista en el tronco y base. Ramas secas.

**7. ESTADO GENERAL:** Inclinación excesiva con muy alto riesgo de caída.

**8. OBSERVACIONES:** Es un ejemplar de Robinia cuyo **estado biológico**, asociado a la vitalidad del árbol, es malo puesto que se aprecian lesiones en la parte media del tronco, alto porcentaje de ramas secas y elevada inclinación. En cuanto a la biomecánica, presenta una inclinación excesiva. Se observa que esta inclinación es excesiva calculándose un grado de inclinación entre la línea ficticia del eje de la robinia con la línea horizontal del terreno cercana a los 10°. La parte aérea presenta un aspecto de volumen excesivo lo que supone un peso elevado desplazado de la verticalidad en la graduación anteriormente expuesta. Esta inclinación puede deberse a un desplazamiento bajo pesos estáticos y han fallado los mecanismos naturales que el propio árbol crea para contrarrestar esta fuerza, debido a que el terreno no es profundo y las dificultades de alrededor de las raíces son excesivas para poder autogenerarse para las zonas hormigonadas. En cuanto a los daños que puede ocasionar el mismo es el más importante de todos, puesto que tiene caída natural por la inclinación hacia una zona de tránsito continuo de personas hacia la entrada/salida de un Colegio. Según F.R.C. (Failure Risk Classification) tenemos un árbol con CLASE D de riesgo, que a causa de los defectos morfológicos y estructurales detectados, debe de considerarse como **TIPO DE ALTO RIEGO DE CAIDA** ya que cualquier tipo de actuación de saneamiento no garantiza la caída sobre la gran probabilidad que caiga sobre las personas por el alto tiempo que permanecen bajo su acción. Por tanto se solicita su apeo.

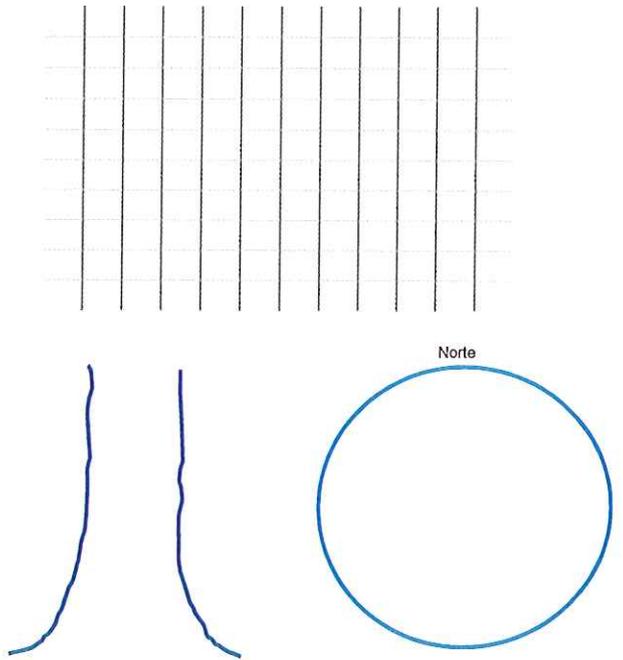
**Notas, explicaciones, descripciones:** SE TRATA DE UN EJEMPLAR DE ROBINIA CON INCLINACIÓN CON PELIGRO DE CAIDA AGRAVADO POR EL MAL ESTADO DEL TRONCO AL TENER MADERA VISTA Y PUDRICIONES Y ALTO PORCENTAJE DE RAMAS SECAS SITUADO EN UNA PLAZA CON CAIDA HACIA UNA ZONA DE PASO DE VARIOS COLEGIOS CERCANOS.

**Propuestas y/o consejos** APEO POR PELIGRO DE CAIDA
