FICHA DE SOLICITUD APEO DE ARBOLADO VIARIO (AP 382-16) PARTE 2ª

2. SITUACIÓN: Plaza Manzana 67 Distrito: Norte ID: 43347

3. ESPECIE: *Robinia pseudoacacia*.

Formulario de Evaluación Básica de Riesgo de Arbolado

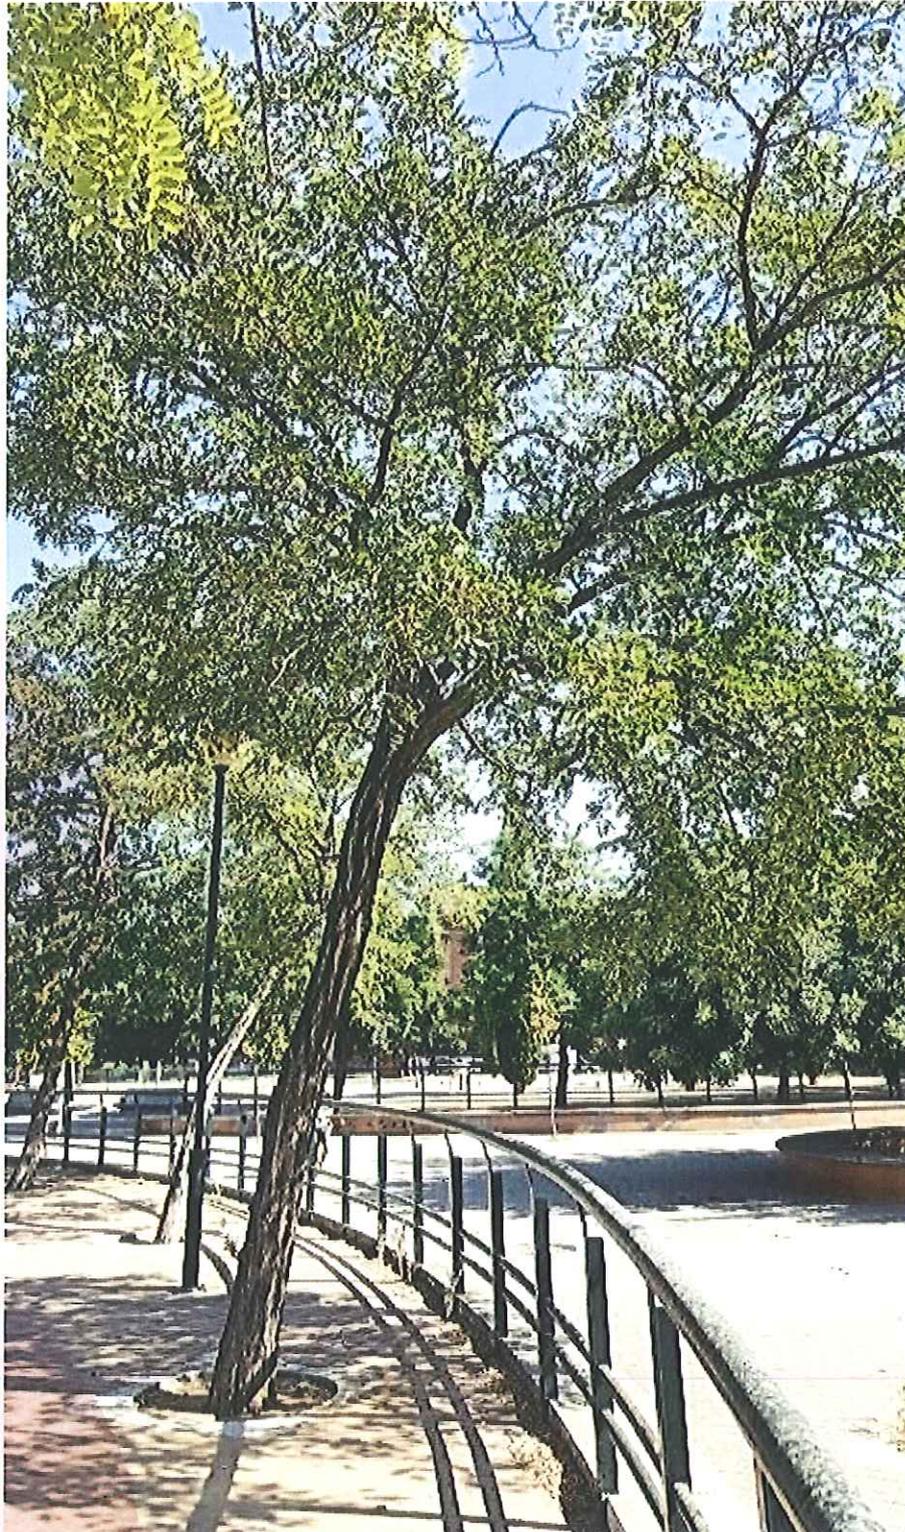
9. FOTOGRAFÍAS:

6. LESIONES GRAVES: Inclinación excesiva.

7. ESTADO GENERAL: Inclinación excesiva con muy alto riesgo de caída.

8. OBSERVACIONES: Es un ejemplar de Robinia cuyo **estado biológico**, asociado a la vitalidad del árbol, es malo puesto que se aprecian lesiones en la parte media del tronco y elevada inclinación. En cuanto a la biomecánica, presenta una inclinación excesiva. Se observa que esta inclinación es excesiva calculándose un grado de inclinación entre la línea ficticia del eje de la robinia con la línea horizontal del terreno cercana a los 20°. La parte aérea presenta un aspecto de volumen excesivo lo que supone un peso elevado desplazado de la verticalidad en la graduación anteriormente expuesta. Esta inclinación puede deberse a un desplazamiento bajo pesos estáticos y han fallado los mecanismos naturales que el propio árbol crea para contrarrestar esta fuerza, debido a que el terreno no es profundo y las dificultades de alrededor de las raíces son excesivas para poder autogenerarse para las zonas hormigonadas. En cuanto a los daños que puede ocasionar el mismo es el más importante de todos, puesto que tiene caída natural por la inclinación hacia una zona de tránsito continuo de personas hacia la entrada/salida de un Colegio y por encontrarse en una plaza próximo a un área de Juegos Infantiles. Según F.R.C. (Failure Risk Classification) tenemos un árbol con CLASE D de riesgo, que a causa de los defectos morfológicos y estructurales detectados, debe de considerarse como **TIPO DE ALTO RIEGO DE CAIDA** ya que cualquier tipo de actuación de saneamiento no garantiza la caída sobre la gran probabilidad que caiga sobre las personas por el alto tiempo que permanecen bajo su acción. Por tanto se solicita su apeo.

Notas, explicaciones, descripciones: SE TRATA DE UN EJEMPLAR DE ROBINIA CON ELEVADA INCLINACIÓN CON PELIGRO DE CAIDA AGRAVADO POR EL MAL ESTADO DEL TRONCO ALTENER MADERA VISTA Y PUDRICIONES SITUADO EN UNA PLAZA JUNTO A UN AREA DE JUEGOS INFANTILES Y EL PASO HACIA UNOS COLEGIOS CERCANOS.

Propuestas y/o consejos APEO POR PELIGRO DE CAIDA
