**FICHA DE SOLICITUD APEO DE ARBOLADO VIARIO (AP 227-16) PARTE 2ª**

**2. SITUACIÓN:** Calle Arruza Distrito: San Pablo-Santa Justa ID: 113.173

**3. ESPECIE:** Ulmus minor.

# Formulario de Evaluación Básica de Riesgo de Arbolado

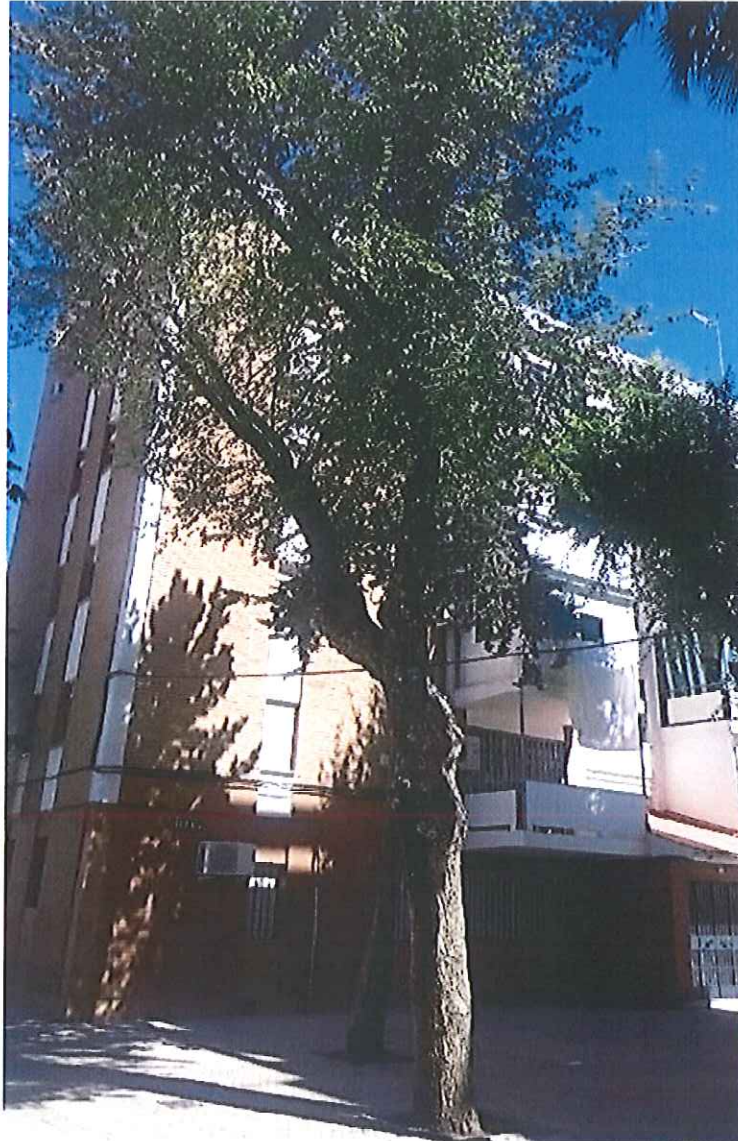
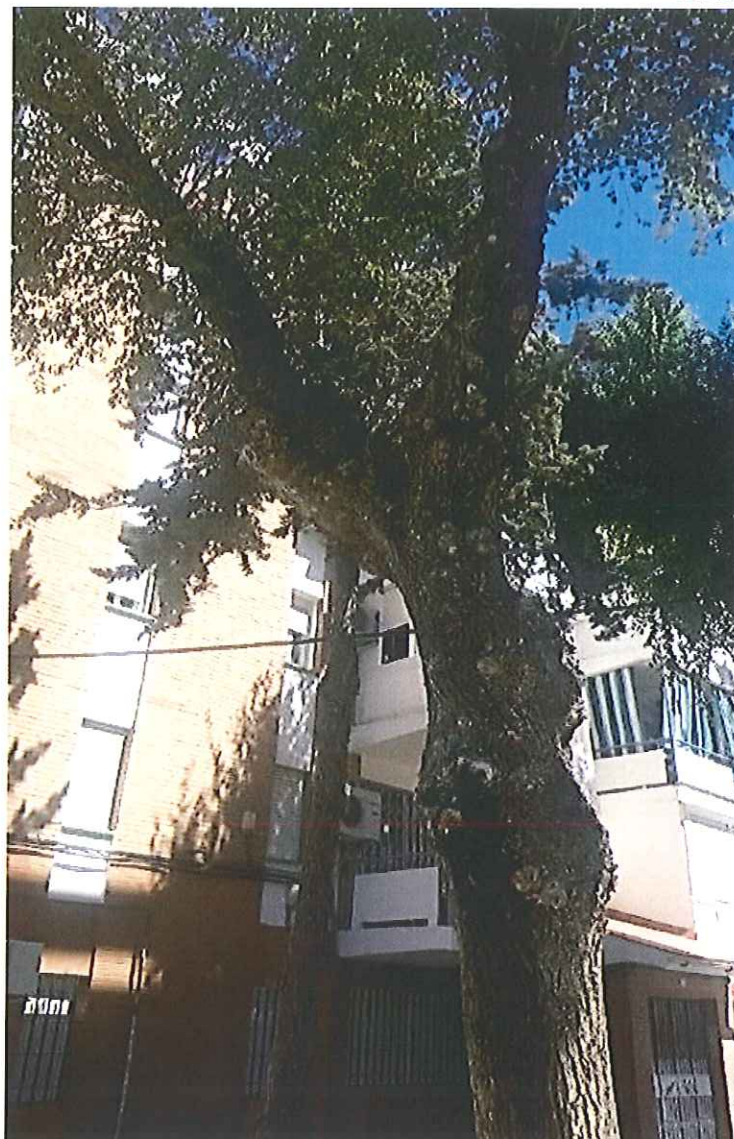
**9. FOTOGRAFÍAS:**

**6. LESIONES GRAVES:** Ramas, Tronco. Estructura principal

**7. ESTADO GENERAL:** Riesgo de caída.

**8. OBSERVACIONES:** Es un ejemplar de Olmo (*Ulmus minor*.) situado en la Calle Arruza, al que se le ha efectuado una valoración visual, una evaluación fitopatológica, y finalmente una valoración de riesgo global considerando el conjunto de parámetros evaluados. La valoración visual consta de la identificación y caracterización dendrometría de este pie, y de un examen de peligros potenciales, que incluye la valoración de los defectos estructurales del árbol, y del entorno inmediato y los puntos objetivo que podrían verse dañados si se produjeran daños. La evaluación fitosanitaria ha consistido en una valoración de la presencia de rama secas, existencias de signos de degradación (cuerpos fructíferos, cavidades...), vitalidad aparente, etc. De estas valoraciones se ha concluido que el estado biológico de este ejemplar al encontrarse con pudriciones en el tronco-ramas presentando riesgo de caída de estas hacia un acerado en una calle peatonal con continuo paso hacia un colegio, y ser inviable cualquier otro tipo de medida que no sea su eliminación.

Una vez contrastado lo obtenido en el análisis visual y en el análisis fitosanitario, se incluye este árbol en una de las categorías de la "Clasificación del riesgo" conocida FRC (Failure Risk Classification) en el que el árbol que estamos analizando se encontraría en la Categoría D (Árboles con defectos estructurales y/o morfológicos graves o muy graves. Supone un riesgo estático bastante elevado

Propuestas y/o consejos APEO POR PELIGRO DE CAIDA
