**"ÚNICO.-** Autorizar el apeo de un ejemplar de Olmo (*Ulmus minor*) con id nº 116634, situado en la calle Gabriel Blanco (AP-233-2016). **LESIONES GRAVES:** Huecos en base y copa. Inclinado. Estructura principal. **ESTADO GENERAL:** Riesgo de caída. **OBSERVACIONES:** Es un ejemplar de Olmo (*Ulmus minor*) situado en la calle Gabriel Blanco, al que se le ha efectuado una valoración visual, una evaluación fitopatológica y finalmente una valoración de riesgo global considerando el conjunto de parámetros evaluados. La valoración visual consta de la identificación y caracterización dendrometría de este pie, y de un examen de peligros potenciales, que incluye la valoración de los defectos estructurales del árbol, y del entorno inmediato y los puntos objetivos que podrían verse dañados si se produjeran daños. La evaluación fitosanitaria ha consistido en una valoración de la presencia de ramas secas, existencias de signos de degradación (cuerpos fructíferos, cavidades...), vitalidad aparente, etc. De estas valoraciones se ha concluido que el estado biológico de este ejemplar es malo al encontrarse con huecos-cavidades en la base y copa, y tener una inclinación de 10º presentando riesgo

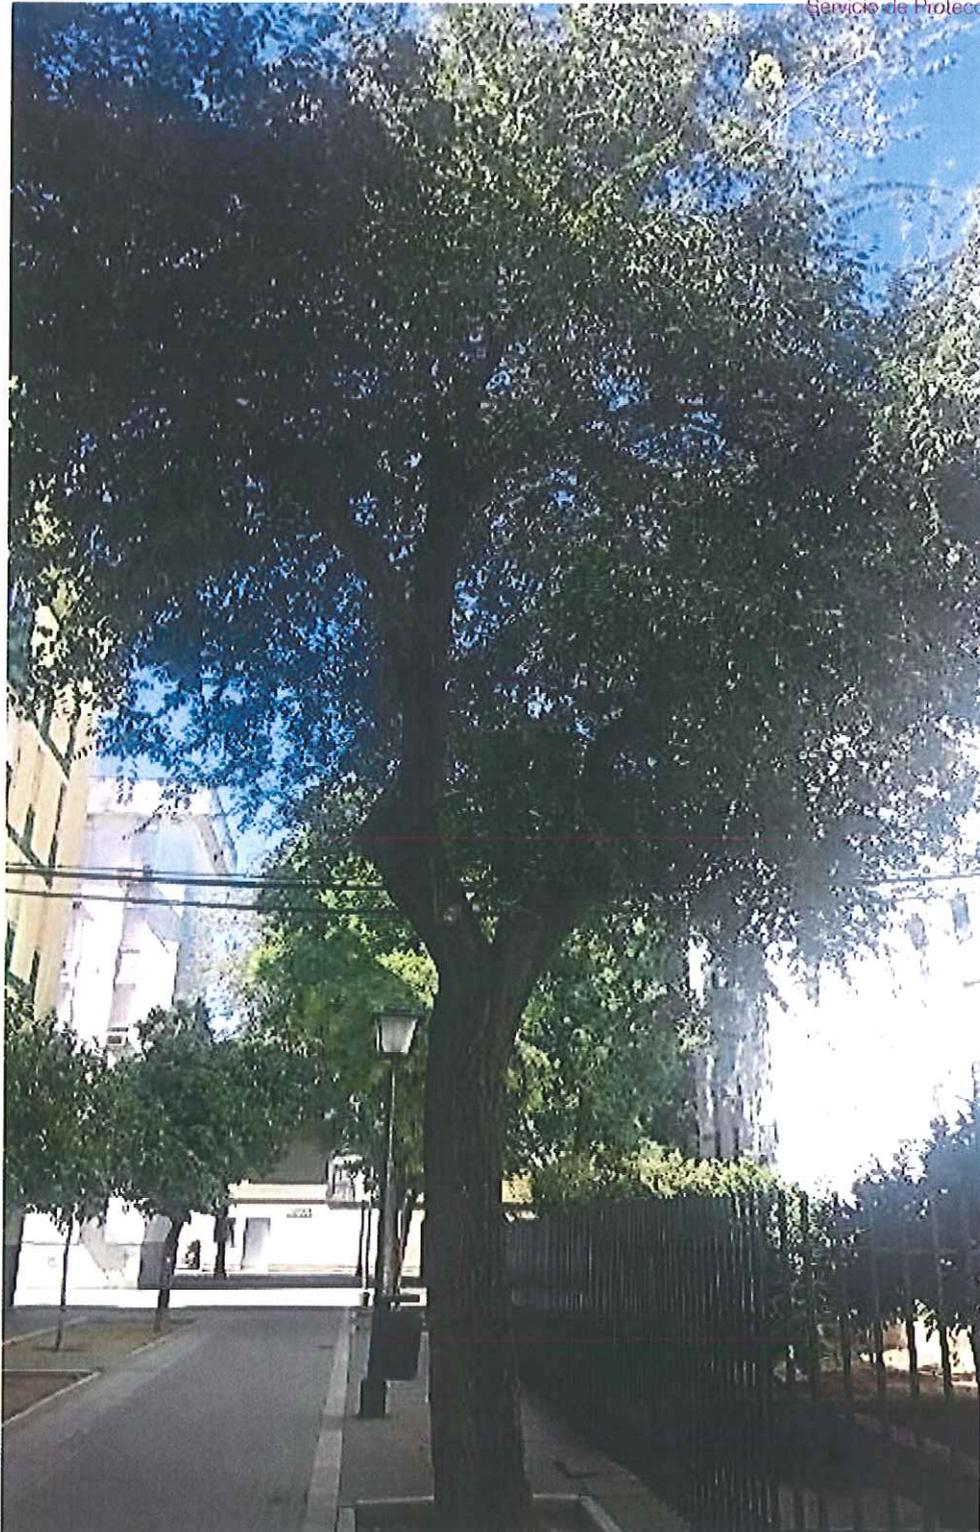
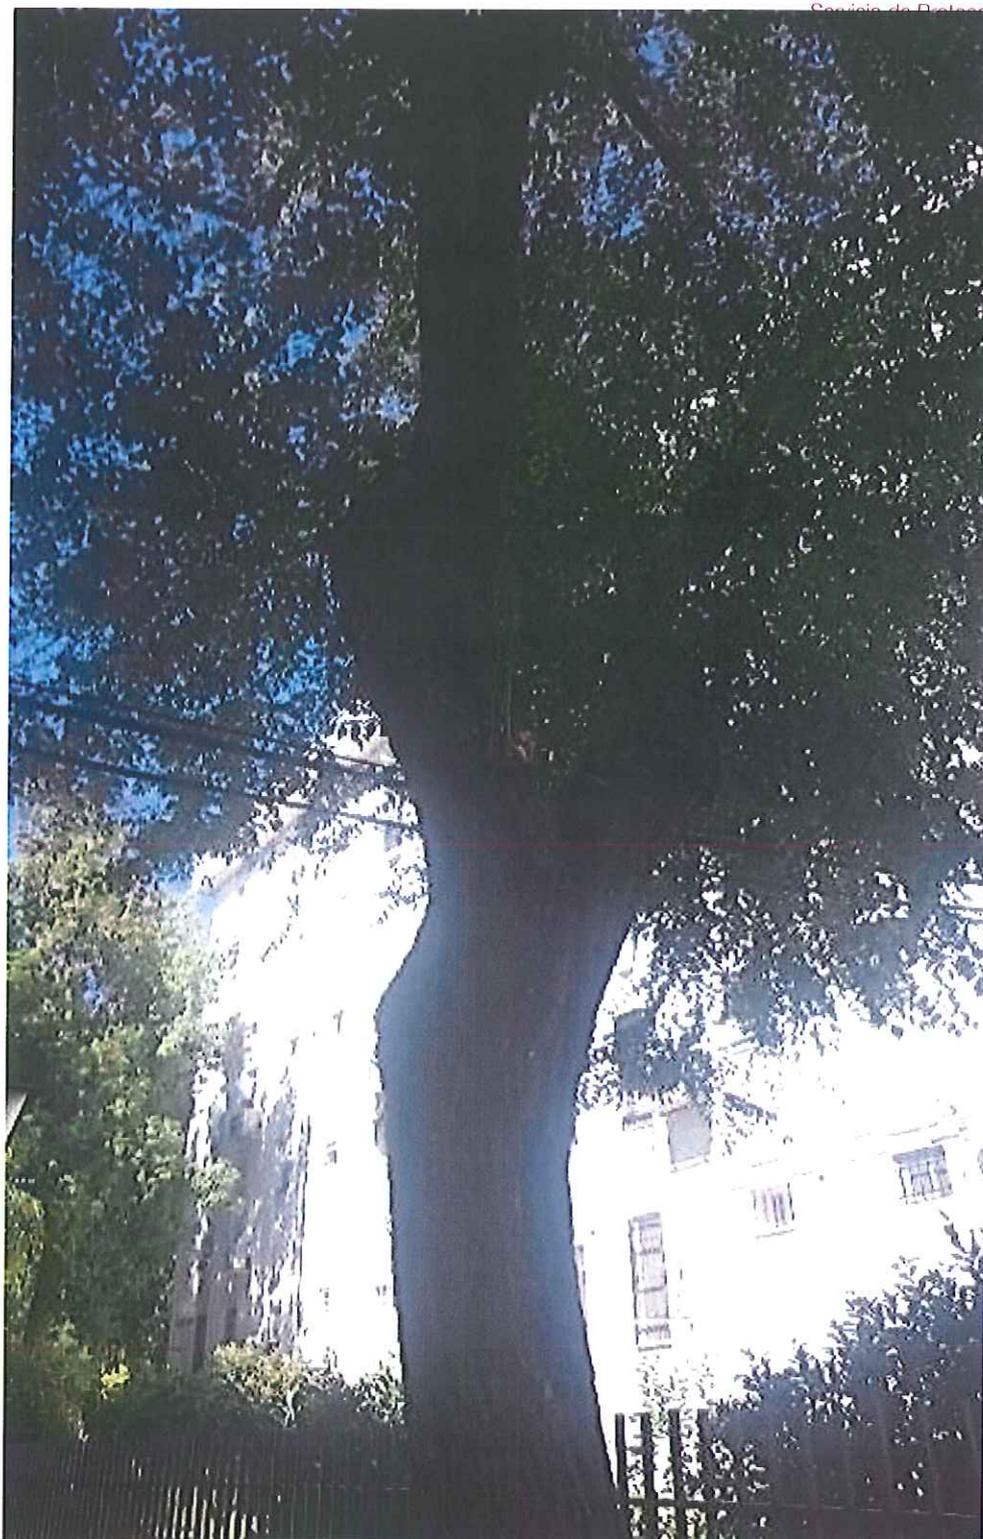
**9. FOTOGRAFÍAS:**

**6. LESIONES GRAVES:** Huecos en base y copa. Inclinado. Estructura principal

**7. ESTADO GENERAL:** Riesgo de caída.

**8. OBSERVACIONES:** Es un ejemplar de Olmo (*Ulmus minor*.) situado en la Calle Gabriel Blanco, al que se le ha efectuado una valoración visual, una evaluación fitopatológica, y finalmente una valoración de riesgo global considerando el conjunto de parámetros evaluados. La valoración visual consta de la identificación y caracterización dendrométrica de este pie, y de un examen de peligros potenciales, que incluye la valoración de los defectos estructurales del árbol, y del entorno inmediato y los puntos objetivo que podrían verse dañados si se produjeran daños. La evaluación fitosanitaria ha consistido en una valoración de la presencia de rama secas, existencias de signos de degradación (cuerpos fructíferos, cavidades...), vitalidad aparente, etc. De estas valoraciones se ha concluido que el estado biológico de este ejemplar es malo al encontrarse con huecos-cavidades en la base y copa, y tener una inclinación de 10º presentando riesgo de caída de estas hacia un acerado en una calle peatonal con continuo paso hacia un colegio, y ser inviable cualquier otro tipo de medida que no sea su eliminación. Una vez contrastado lo obtenido en el análisis visual y en el análisis fitosanitario, se incluye este árbol en una de las categorías de la "Clasificación del riesgo" conocida FRC (Failure Risk Classification) en el que el árbol que estamos analizando se encontraría en la Categoría D (Árboles con defectos estructurales y/o morfológicos graves o muy graves. Supone un riesgo estático bastante elevado

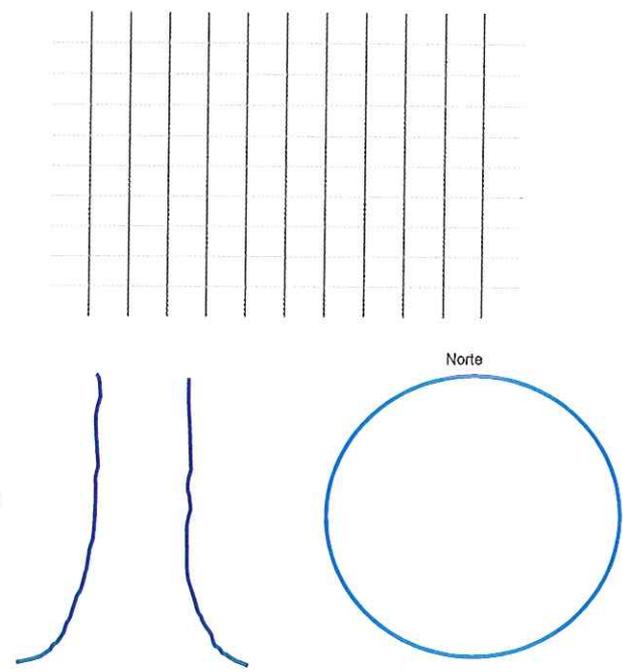
Cavidad/nido 13 % Perímetro Profundidad 25 Conicidad atípica <input type="checkbox"/>	Levantamiento del plato radicular <input type="checkbox"/> Debilidad de suelo <input type="checkbox"/>
Inclinación 10 ° Corregida? _____	
Espesor de la pared residual (t) _____ t/R _____ %	
Crecimiento de respuesta _____	Crecimiento de respuesta _____
Principal (es) preocupación (es): _____	Principal (es) preocupación (es): _____
Cargas adicionales: Ninguna <input type="checkbox"/> Menor <input type="checkbox"/> Moderado <input checked="" type="checkbox"/> Significativa <input type="checkbox"/>	Cargas adicionales: Ninguna <input type="checkbox"/> Menor <input type="checkbox"/> Moderado <input type="checkbox"/> Significativa <input type="checkbox"/>
Probabilidad de fallos	Probabilidad de fallos
Improbable <input type="checkbox"/> Posible <input type="checkbox"/> Probable <input checked="" type="checkbox"/> Inminente <input type="checkbox"/>	Improbable <input type="checkbox"/> Posible <input type="checkbox"/> Probable <input type="checkbox"/> Inminente <input type="checkbox"/>

**Notas, explicaciones, descripciones:** SE TRATA DE UN EJEMPLAR DE OLMO PRESENTA GRANDES OQUEDADES Y PUDRICIONES EN LAS RAMAS PRINCIPALES Y TRONCO CON PELIGRO DE CAIDA SITUADO EN UNA CALLE PEATONAL CON ALTO TRANSITO DE PEATONES HACIA UN COLEGIO CERCAÑO.

**Propuestas y/o consejos** APEO POR PELIGRO DE CAIDA
