Hábitat Urbano,  
Cultura y Turismo

**FICHA DE SOLICITUD DE APEO DE ARBOLADO VIARIO (AP-185-16) PARTE 2ª**

1. **FECHA:** 25 de Julio de 2016
2. **SITUACIÓN:** Calle Idefonso Marañón Lavín
3. **Distrito:** Este-Alcosa-Torreblanca
4. **ESPECIE:** Morus alba
5. **P.C. (c.m):** 140
6. **ALTURA (m):** 10
7. **ALCORQUE (m):** 1 X1
8. **LATITUD DE ACERADO(m):** 5
9. **LESIONES GRAVES:**

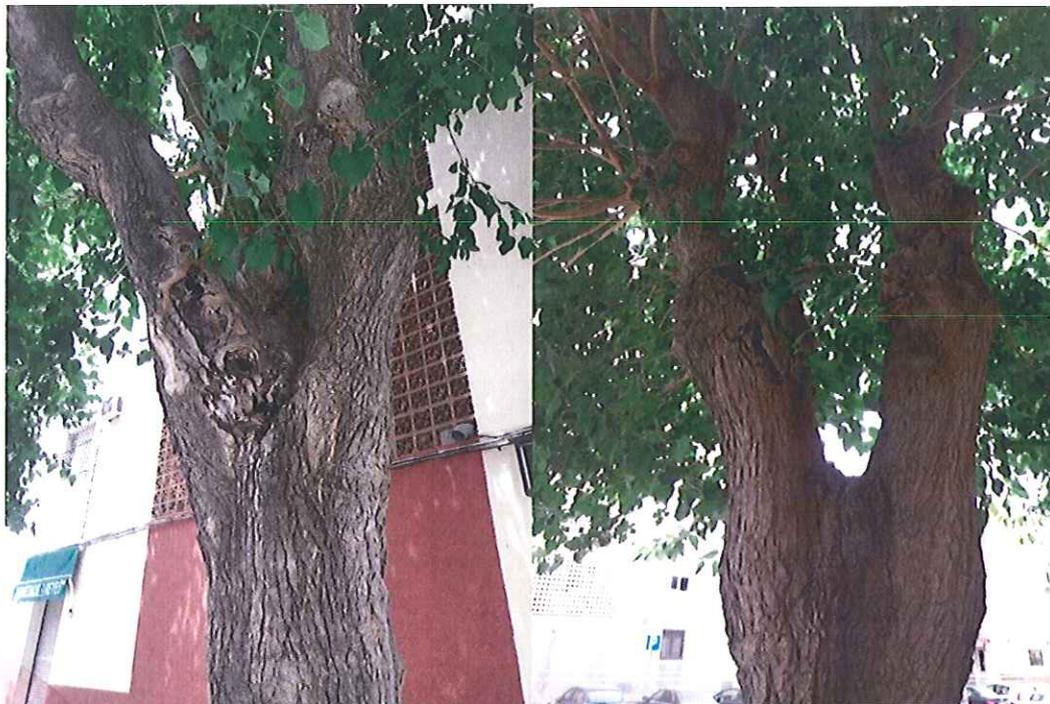
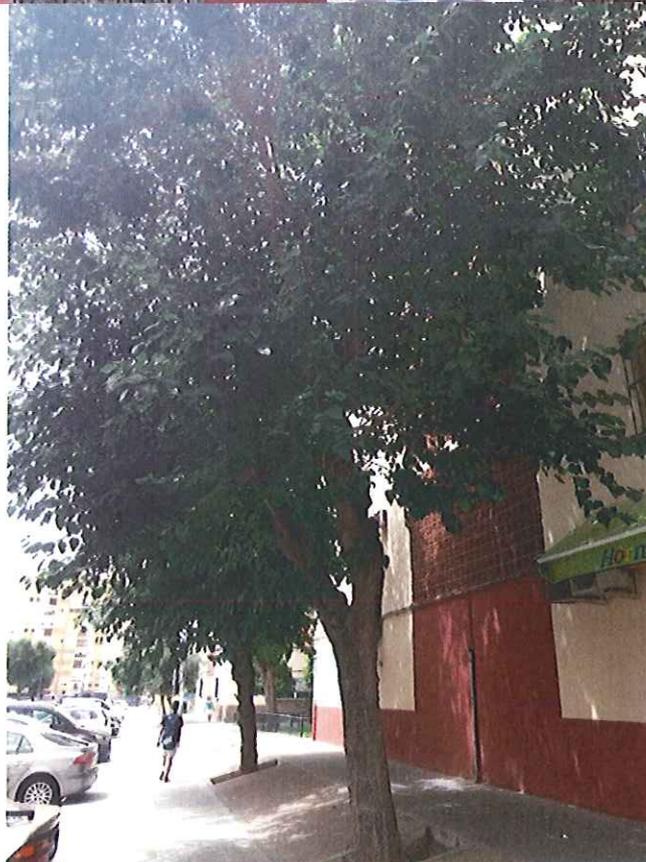
**FOTOGRAFÍAS:**

El árbol presenta una oquedad en la horquilla de unión que casi atraviesa el tronco, además tiene otra pudrición en una de las ramas primarias, la primera tiene una longitud de 30 cm y una profundidad de 16 cm, la segunda 12 cm de longitud y 7 cm de profundidad, las dos podrían provocar la caída de ramas hacia la zona de acerado, carril bici o zona de aparcamiento de vehículos.

Desde el punto de vista estructural, el peso de la copa, con una una horquilla y rama primaria debilitada por las oquedades hacen probable la caída de ramas.

Por su situación en las inmediaciones de un acerado, carril bici y zona de aparcamiento de vehículos, atendiendo a la clasificación de riesgo estudiada en la ficha de Evaluación Básica de Riesgo de Arbolado adjunta, en la que se determina que el riesgo del ejemplar en el caso más desfavorable es alto, y no existiendo otras medidas correctoras posibles, se recomienda el apeo del mismo.
