"ÚNICO.- Autorizar el apeo de un ejemplar de Olmo (*Ulmus pumila*) con id nº 8480, situado en la calle Ciudad de Chiva (AP-216-2016). LESIONES GRAVES: Se detectan graves pudriciones en cruz y ramas que ponen en peligro la integridad del árbol, pudiendo provocar la caída de grandes ramas sobre transeúntes y vehículos. ESTADO GENERAL: El estado fisiológico es normal. El árbol posee abundante follaje, el cual produce gran oposición ante el viento pudiendo provocar la rotura de ramas. OBSERVACIONES: Por el peligro que presenta el ejemplar debido a estas lesiones, y a la proximidad a la entrada a la Plaza del Collao con gran tránsito de personas, y atendiendo a la clasificación de riesgo estudiada en la ficha de Evaluación Básica de Riesgo de Arbolado adjunta, se determina que el riesgo del ejemplar en el caso más desfavorable es alto, por lo que no existiendo otras medidas correctoras posibles se recomienda el apeo del mismo".

FICHA DE APEO DE ARBOLADO VIARIO (AP-216-16) PARTE 2ª

Formulario de Evaluación Básica de Riesgo de Arbolado

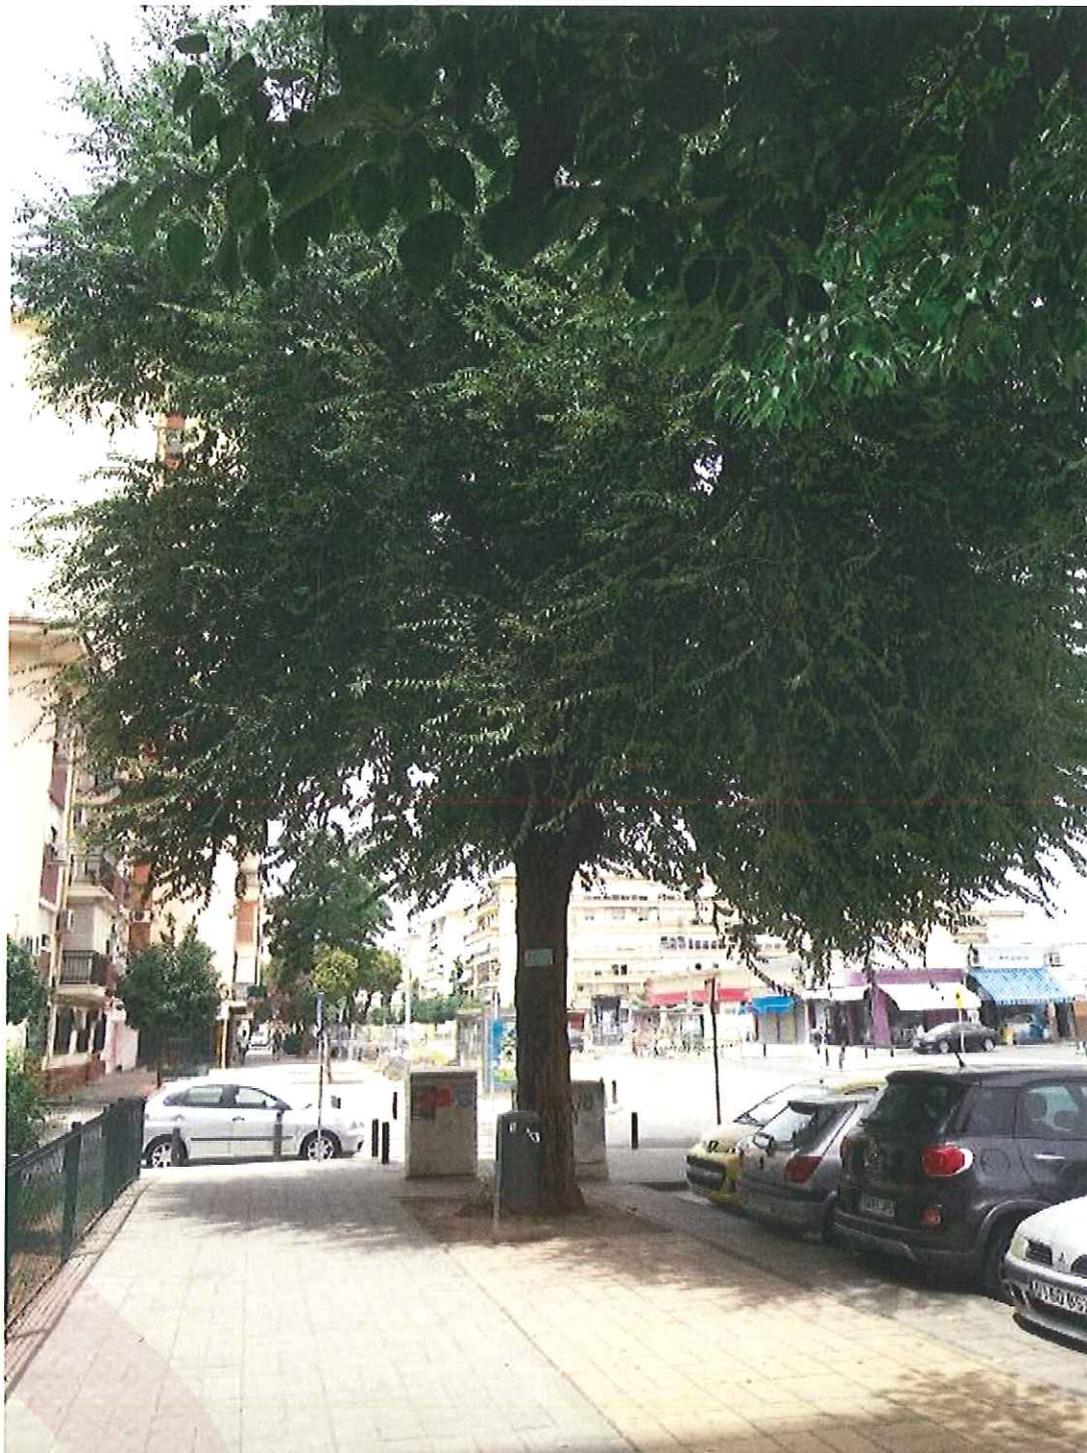
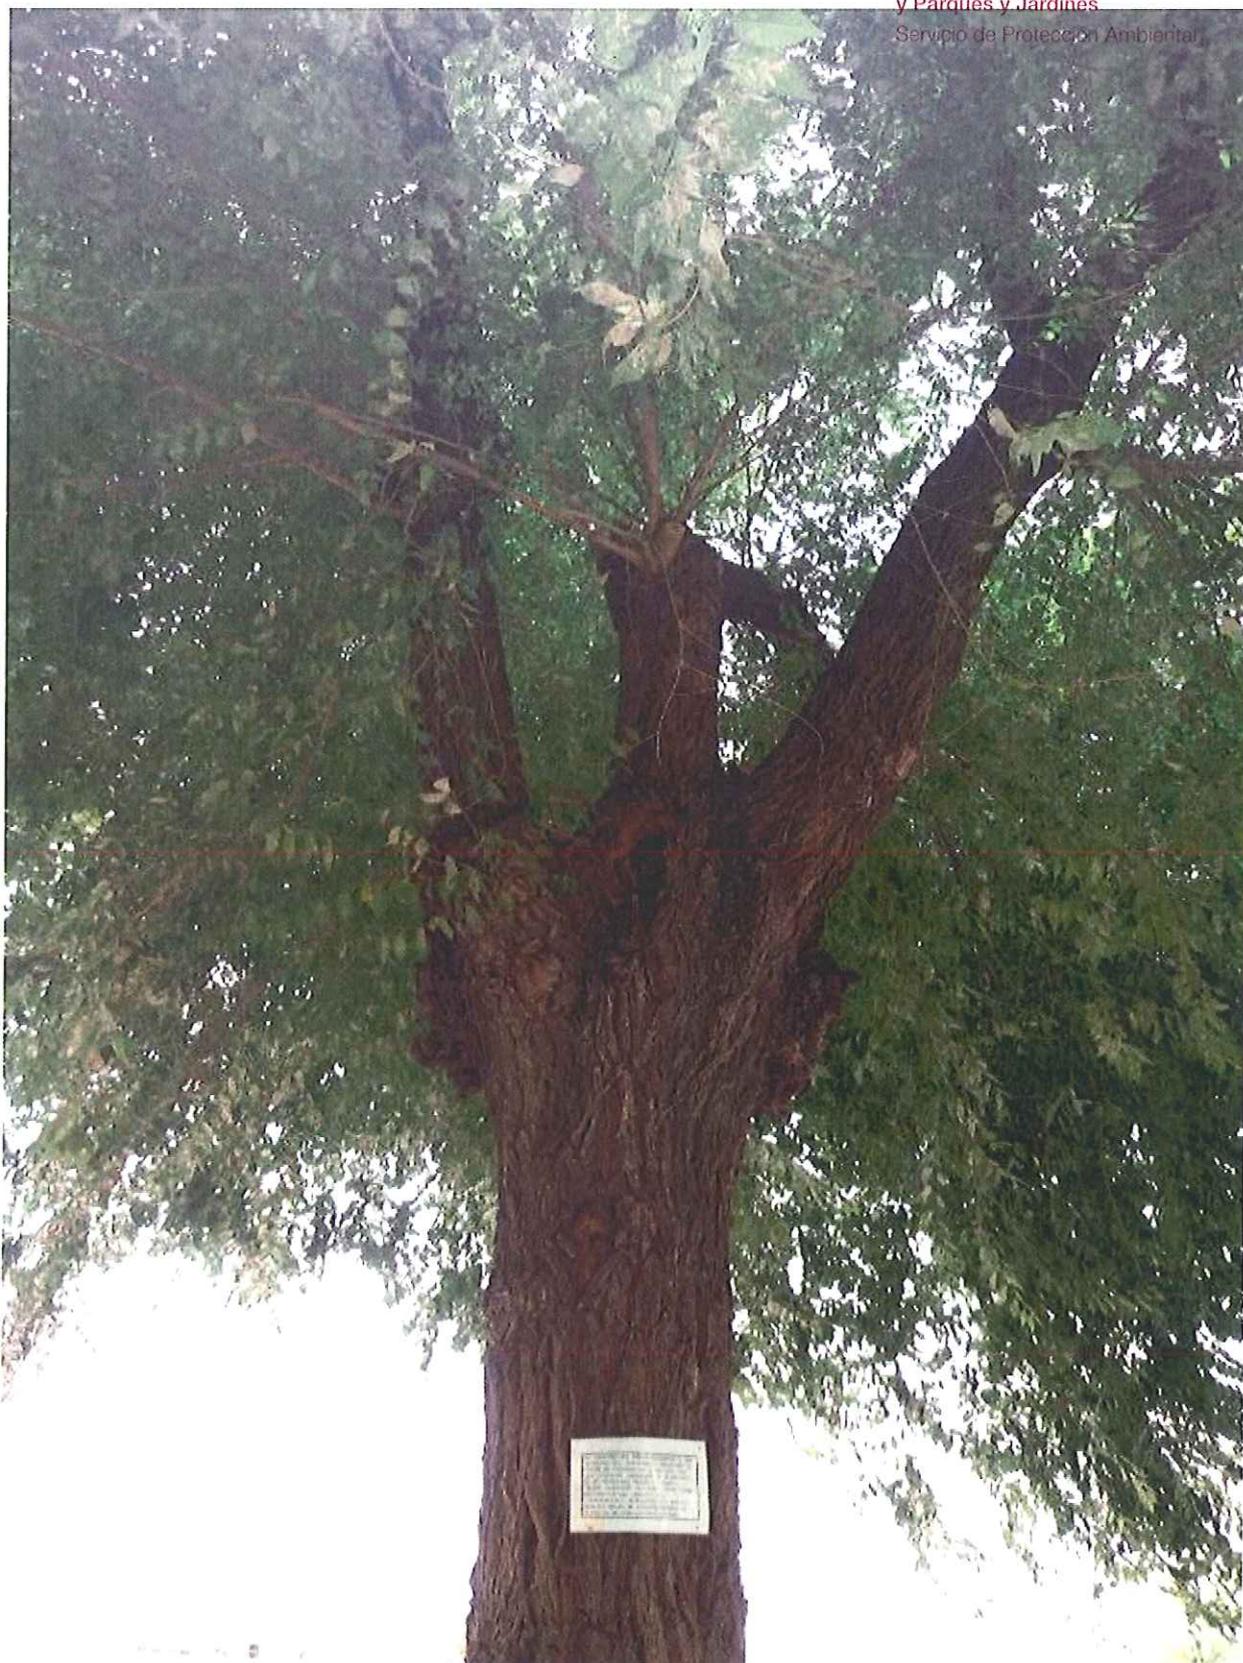
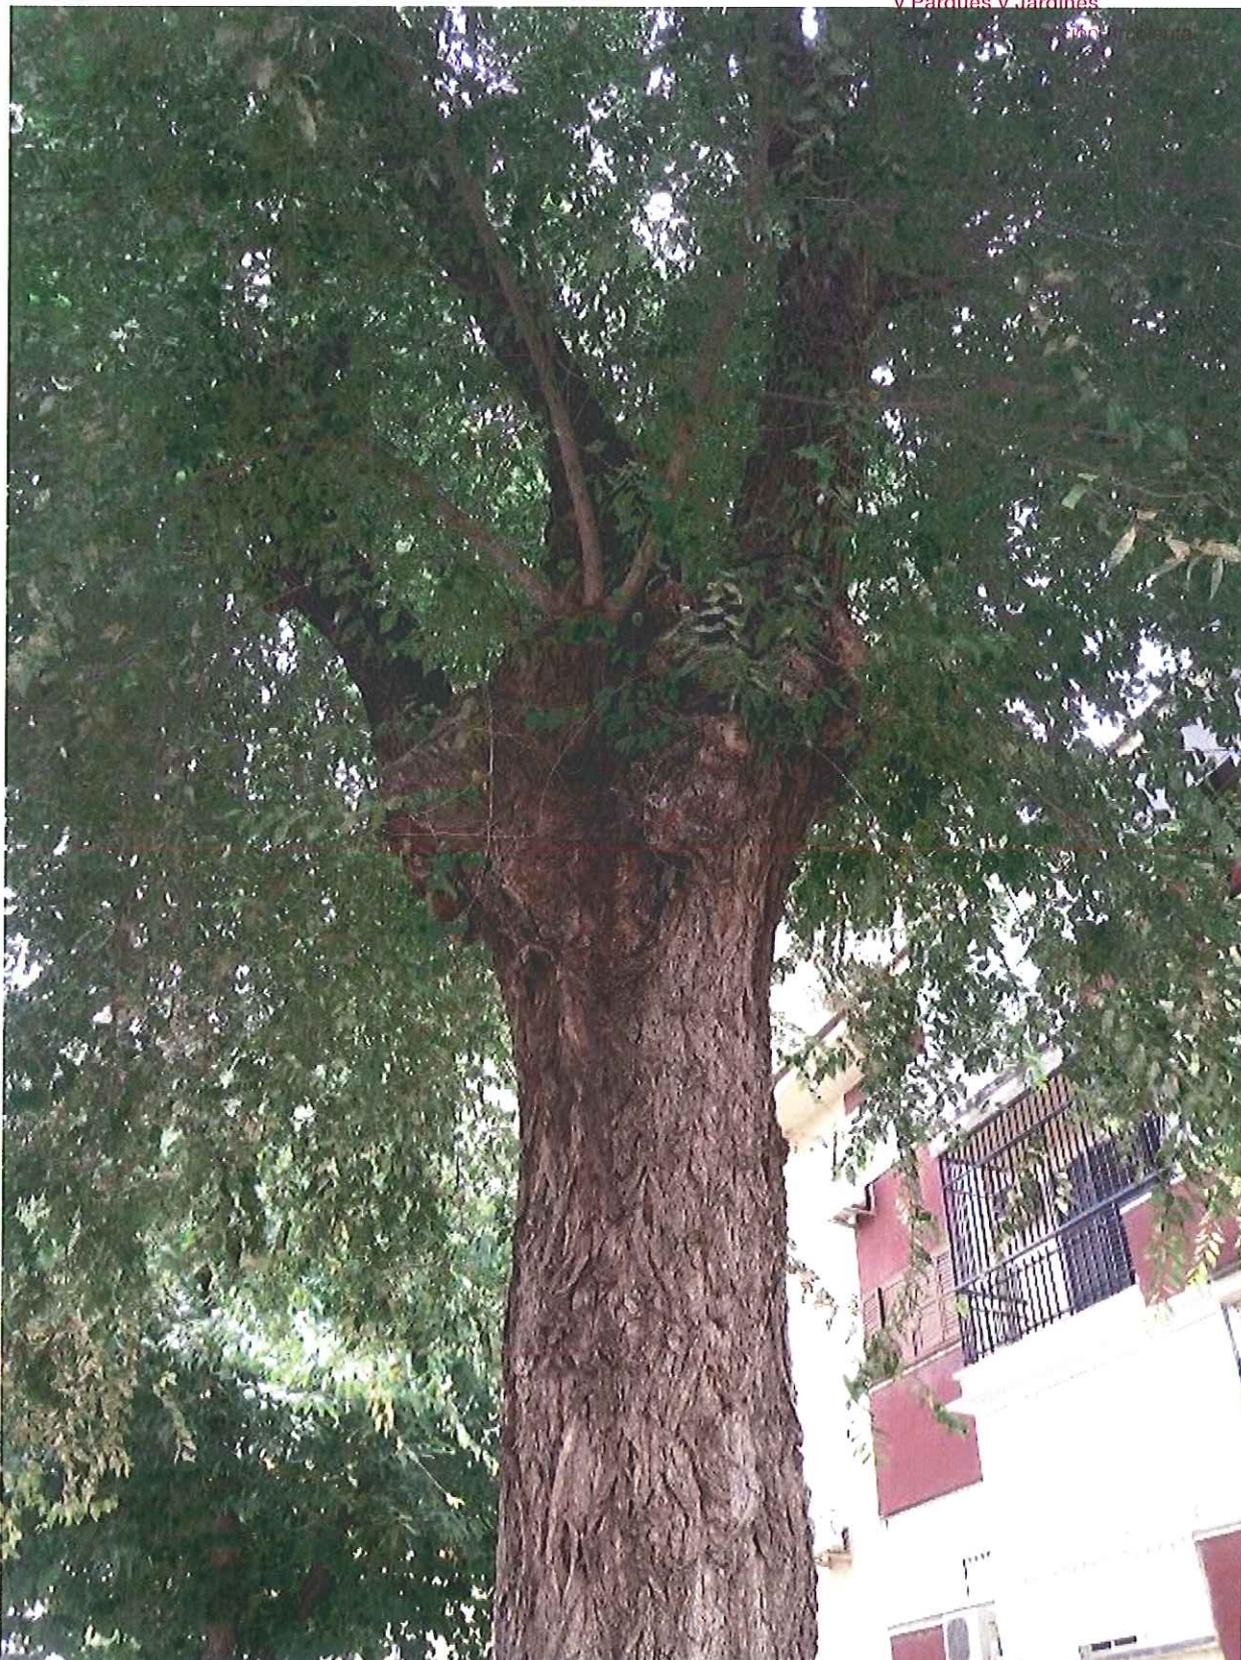
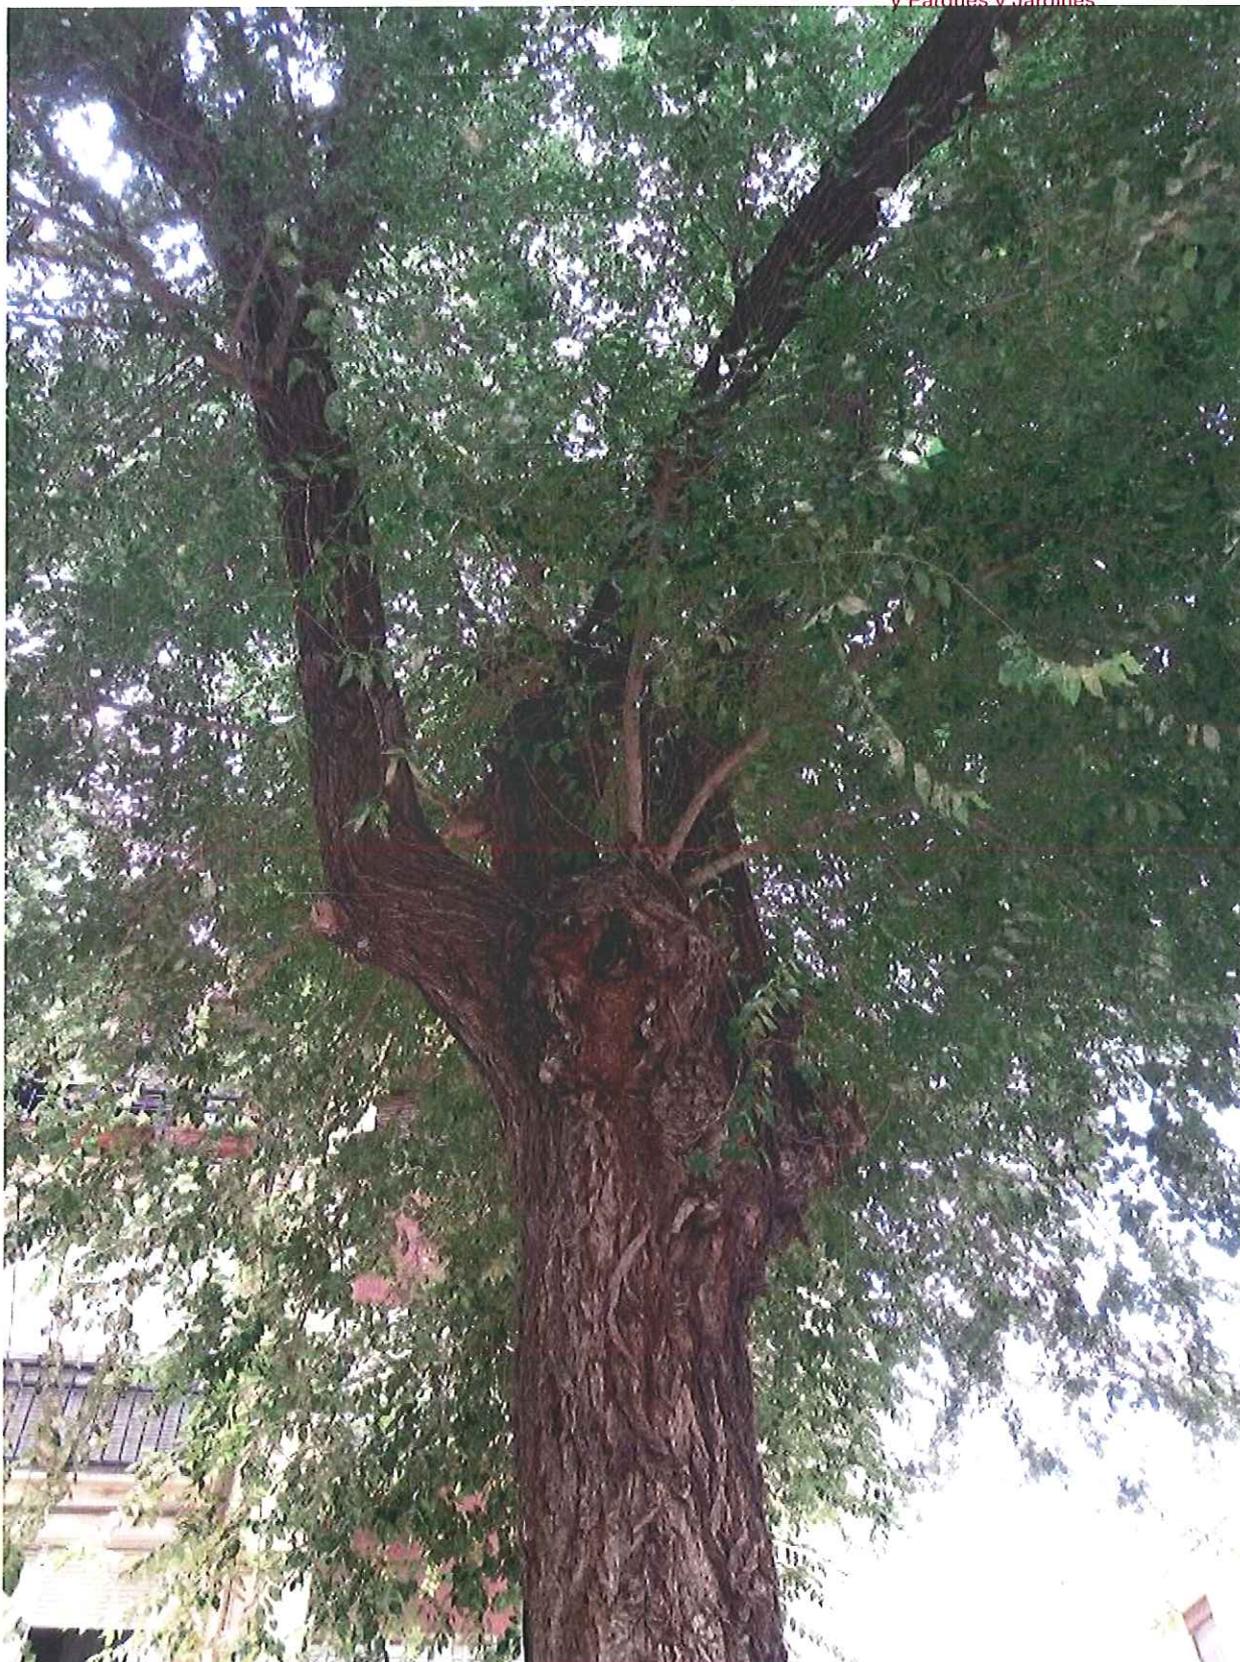
12. FOTOGRAFÍAS:

Se detecta graves pudriciones en cruz y ramas que ponen en peligro la integridad del árbol, pudiendo provocar la caída de grandes ramas sobre transeúntes y vehículos.

El estado fisiológico es normal. El árbol posee abundante follaje el cual produce gran oposición ante el viento pudiendo provocar la rotura de ramas.

Por el peligro que presenta el ejemplar debido a estas lesiones, y a la proximidad a la entrada a la Plaza del Collao con gran tránsito de personas, y atendiendo a la clasificación de riesgo estudiada en la ficha de Evaluación Básica de Riesgo de Arbolado adjunta, se determina que el riesgo del ejemplar en el caso más desfavorable es alto, por lo que no existiendo otras medidas correctoras posibles se recomienda el apeo del mismo.

Se propone el apeo del ejemplar por el riesgo de caída de ramas de gran tamaño
