**"ÚNICO.-** Autorizar el apeo de un ejemplar de Olmo (*Ulmus pumila*) con id nº 8472, situado en la calle Ciudad de Chiva (AP-218-2016). **LESIONES GRAVES:** Se detectan graves pudriciones y oquedad en la base que ponen en peligro la integridad del árbol, pudiendo provocar la caída del ejemplar sobre transeúntes y vehículos. El ejemplar se encuentra junto a una zona comercial de gran importancia en el barrio y con importante tránsito de peatones y vehículos. Se encuentra en la entrada al parking del supermercado Día. Además, presenta una acusada inclinación hacia los vehículos que aparkan debajo de él. **ESTADO GENERAL:** El estado fisiológico es débil. Presenta inclinación y lesiones en la base debidos a los golpes de los vehículos que aparkan bajo él. **OBSERVACIONES:** Por el peligro que presenta el ejemplar debido a estas lesiones, y a la proximidad a zona comercial con gran tránsito de personas y vehículos, y atendiendo a la clasificación de riesgo estudiada en la ficha de Evaluación Básica de Riesgo de Arbolado adjunta, se determina que el riesgo del ejemplar en el caso más desfavorable es alto, por lo que no existiendo otras medidas correctoras posibles se recomienda el ape

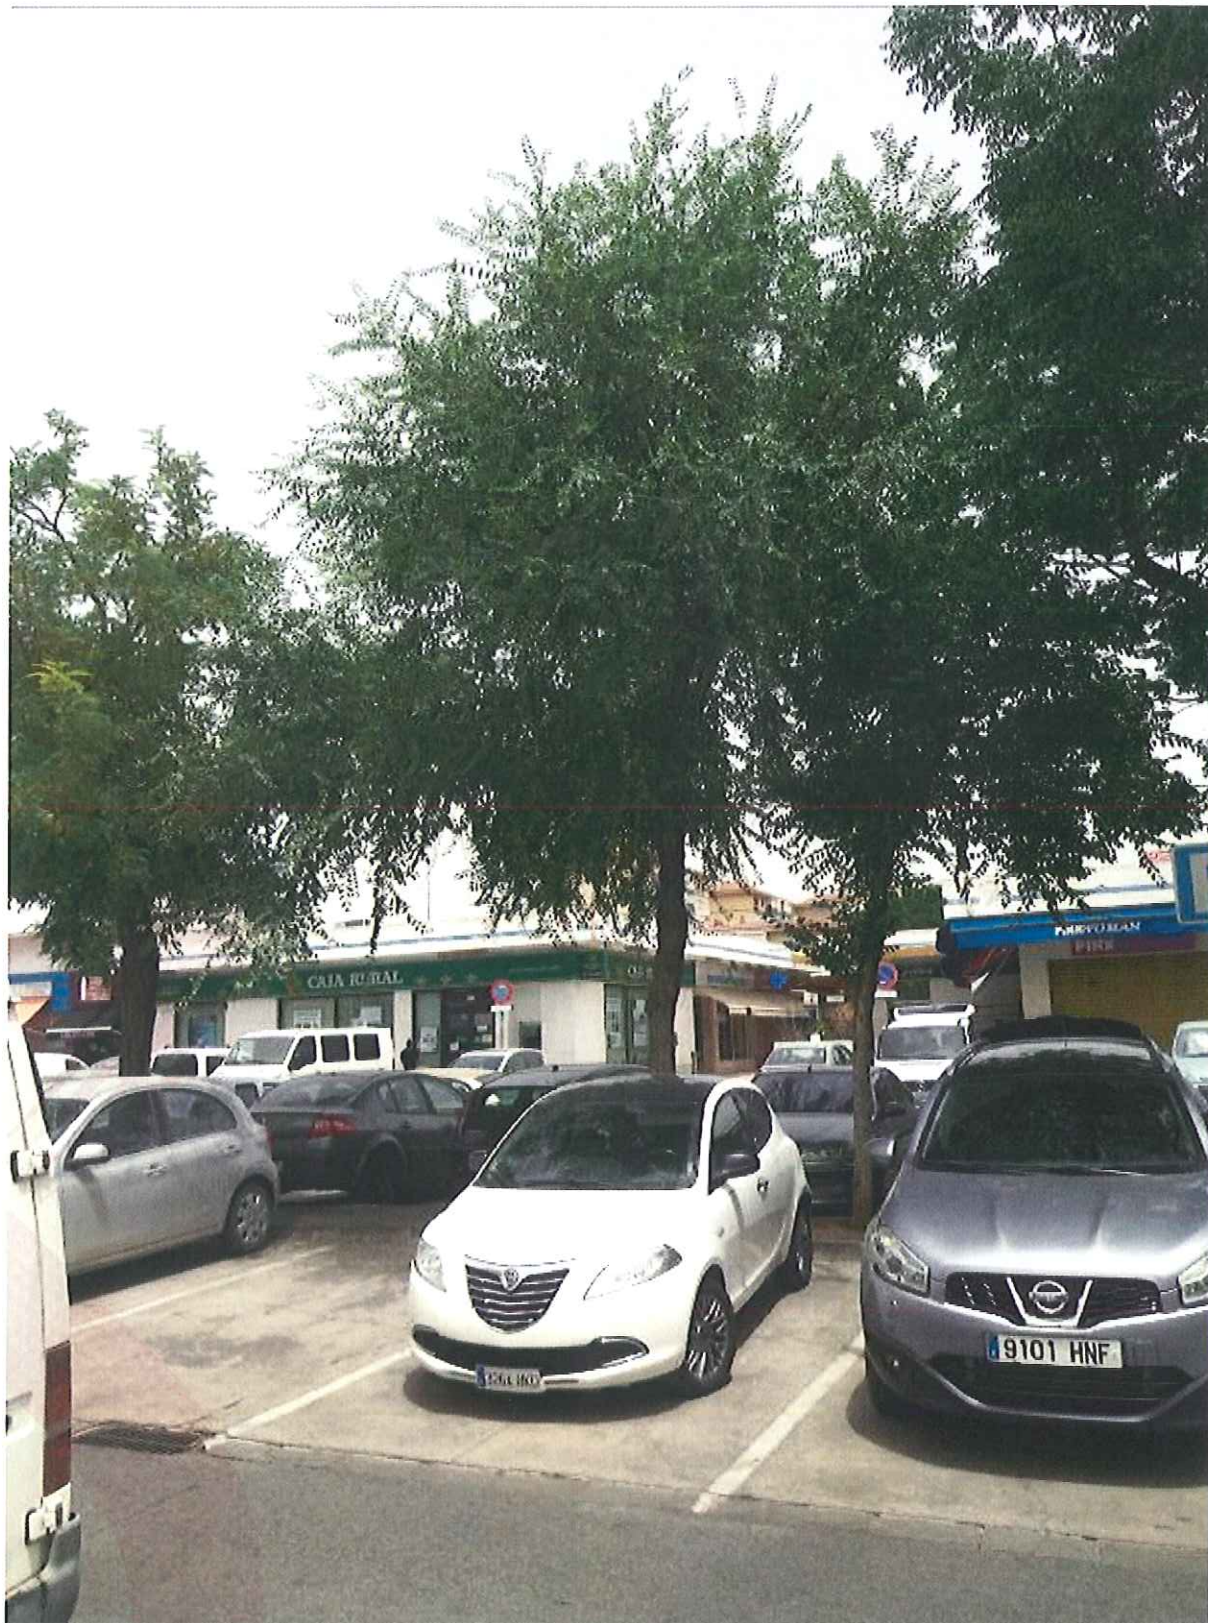
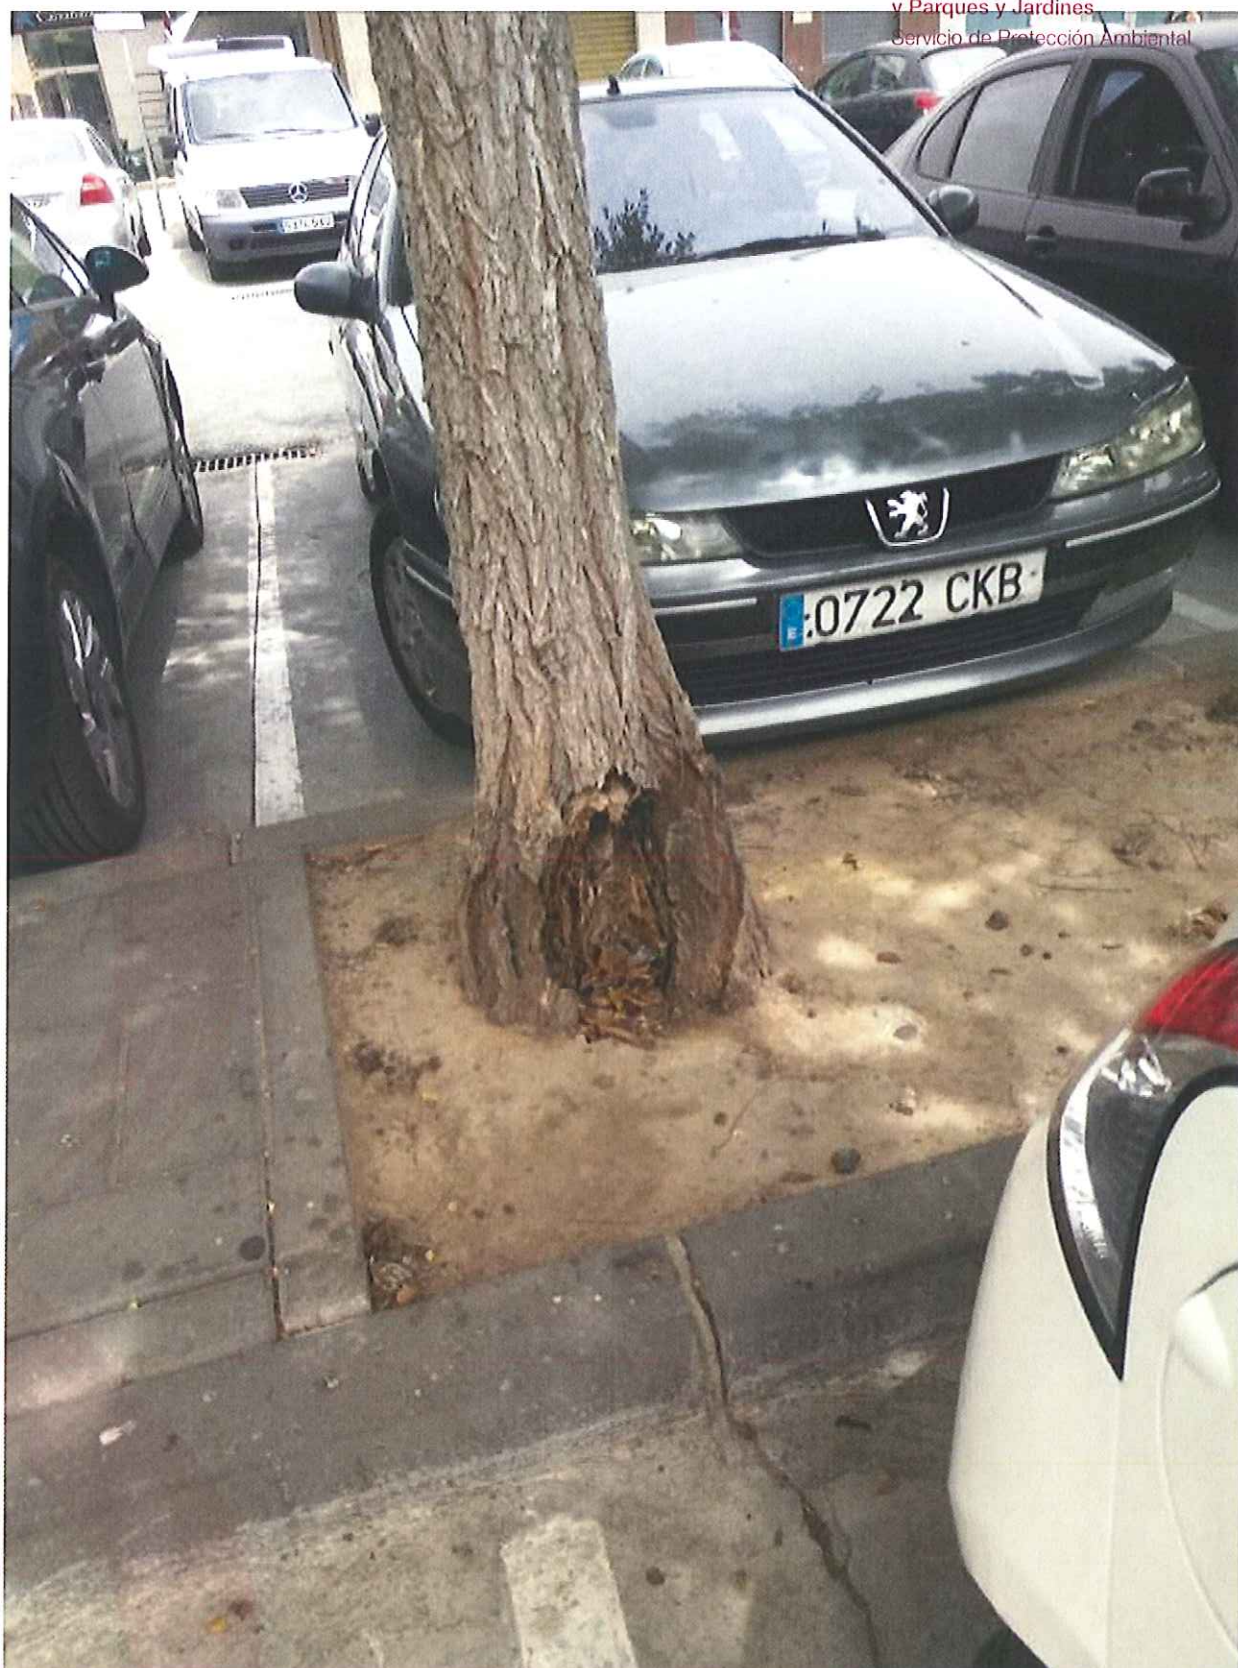
## 12. FOTOGRAFÍAS:

Se detecta graves pudriciones y oquedad en la base que ponen en peligro la integridad del árbol, pudiendo provocar la caída del ejemplar sobre transeúntes y vehículos. El ejemplar se encuentra junto a una zona comercial de gran importancia en el barrio y con importante tránsito de peatones y vehículos. Se encuentra en la entrada al parking del supermercado Dia.

Además presenta una acusada inclinación hacia los vehículos que aparcen debajo de el

El estado fisiológico es débil. Presenta inclinación y lesiones en la base debidos a los golpes de los vehículos que aparcen bajo el.

Por el peligro que presenta el ejemplar debido a estas lesiones, y a la proximidad a zonas comercial con gran tránsito de personas y vehículos, y atendiendo a la clasificación de riesgo estudiada en la ficha de Evaluación Básica de Riesgo de Arbolado adjunta, se determina que el riesgo del ejemplar en el caso más desfavorable es alto, por lo que no existiendo otras medidas correctoras posibles se recomienda el apeo del mismo.

Se propone el apeo del ejemplar por el riesgo del ejemplar
