**"ÚNICO.-** Autorizar el apeo de un ejemplar de *Robinia pseudoacacia* con id nº 8473, situado en la calle Ciudad de Chiva (AP-219-2016). **LESIONES GRAVES:** Se detectan graves pudriciones y oquedad en la base que ponen en peligro la integridad del árbol, pudiendo provocar la caída del ejemplar sobre transeúntes y vehículos. El ejemplar se encuentra junto a una zona comercial de gran importancia en el barrio y con importante tránsito de peatones y vehículos. Se encuentra en la entrada al parking del supermercado Día. Además, presenta una acusada inclinación hacia los vehículos que aparcan debajo de él. **ESTADO GENERAL:** El estado fisiológico es débil. Presenta lesiones en la base debidos a los golpes de los vehículos que aparcan bajo él. **OBSERVACIONES:** Por el peligro que presenta el ejemplar debido a estas lesiones, y a la proximidad a zona comercial con gran tránsito de personas y vehículos, y atendiendo a la clasificación de riesgo estudiada en la ficha de Evaluación Básica de Riesgo de Arbolado adjunta, se determina que el riesgo del ejemplar en el caso más desfavorable es alto, por lo que no existiendo otras medidas correctoras posibles se recomienda el apeo del mismo".

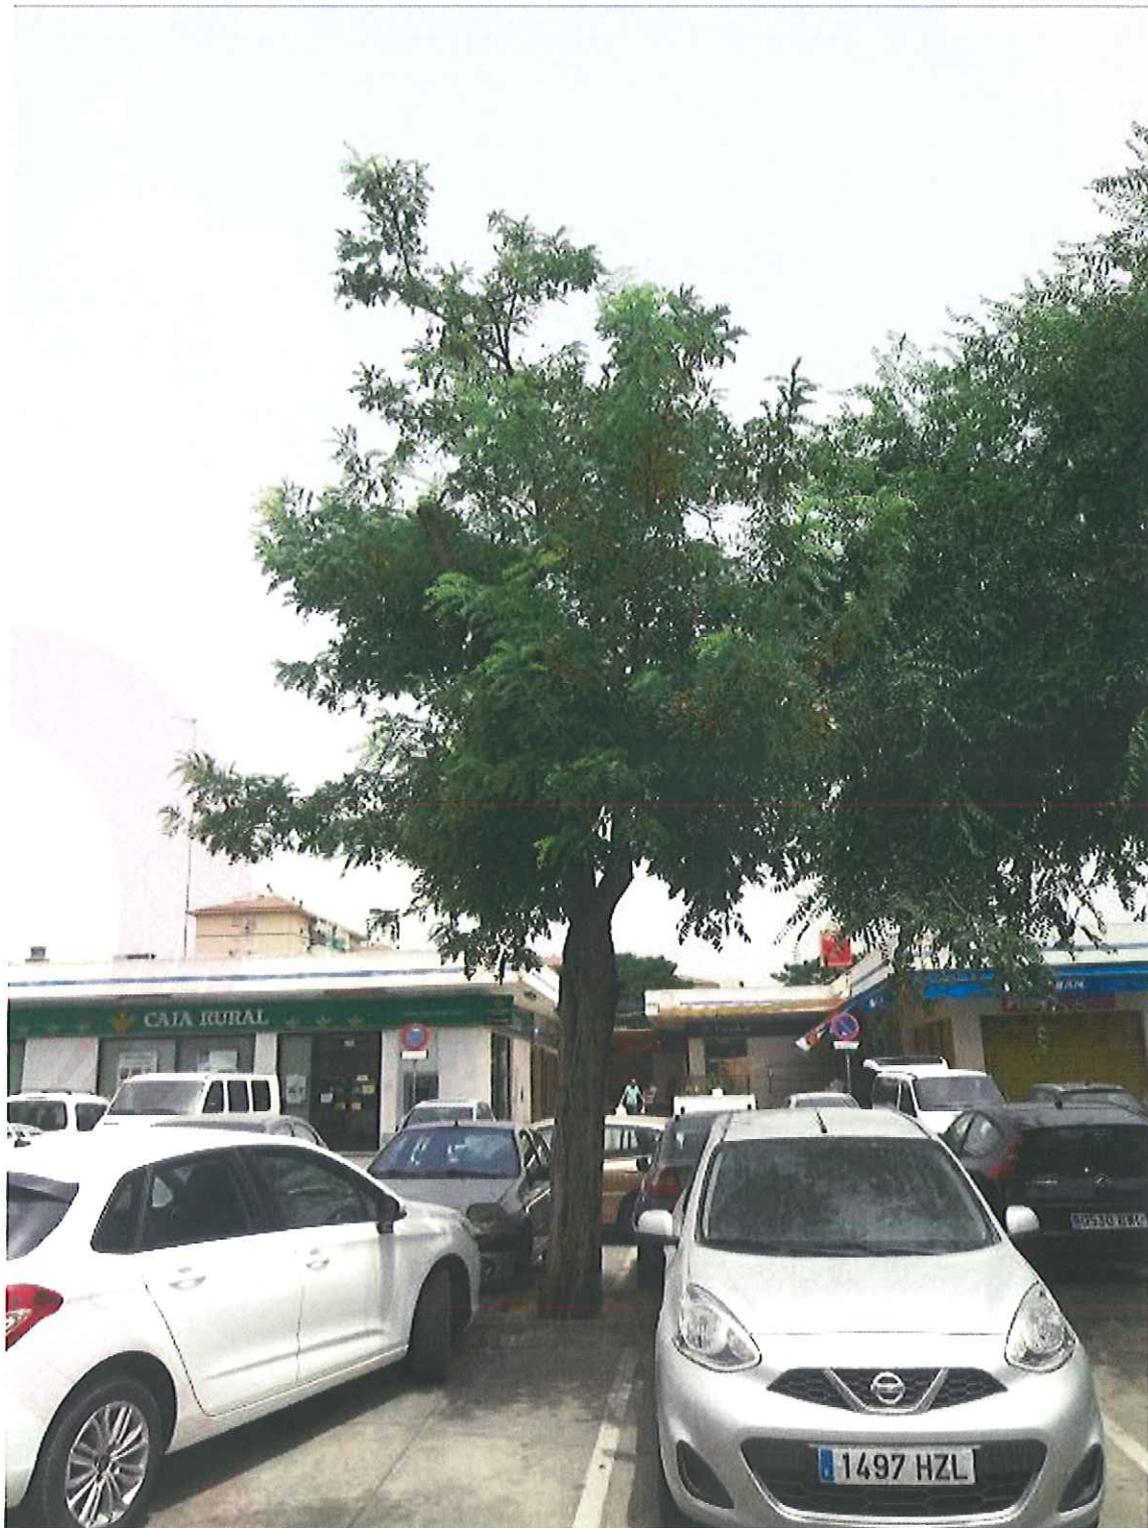
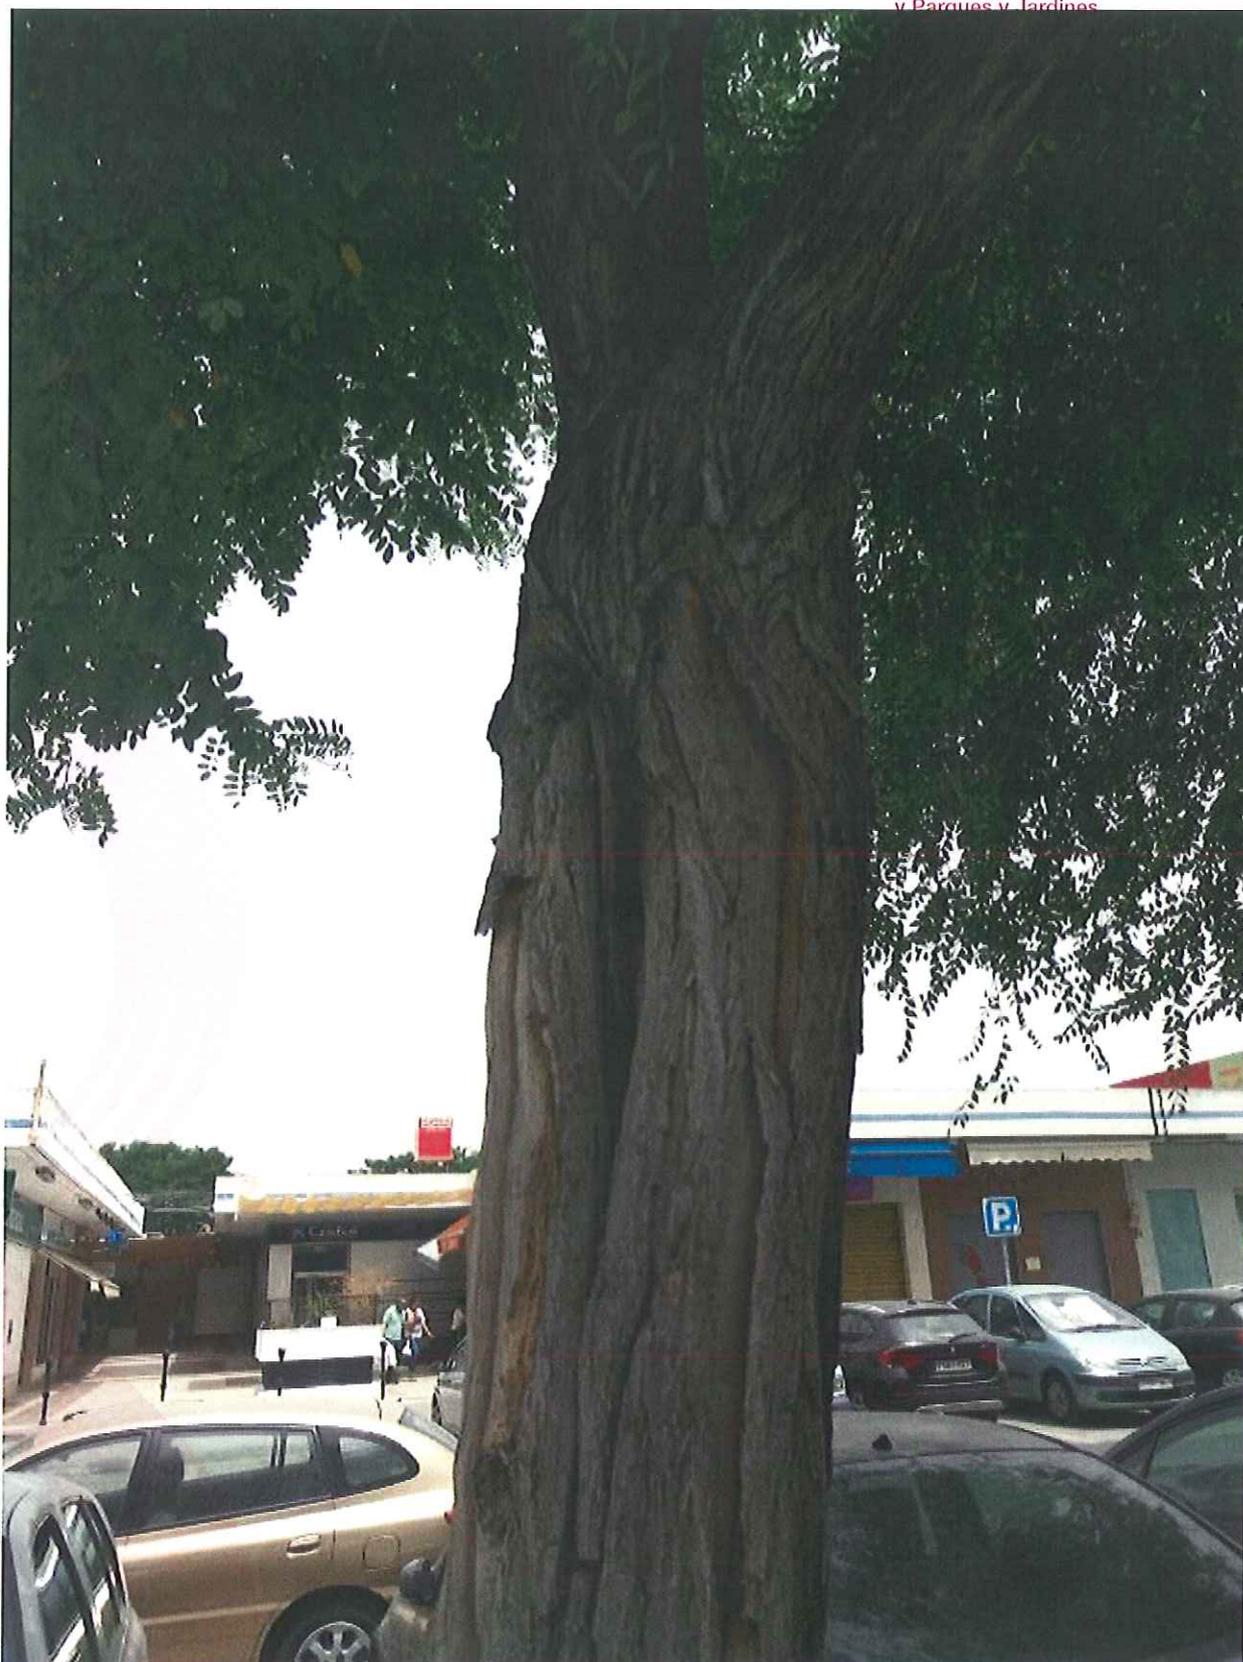
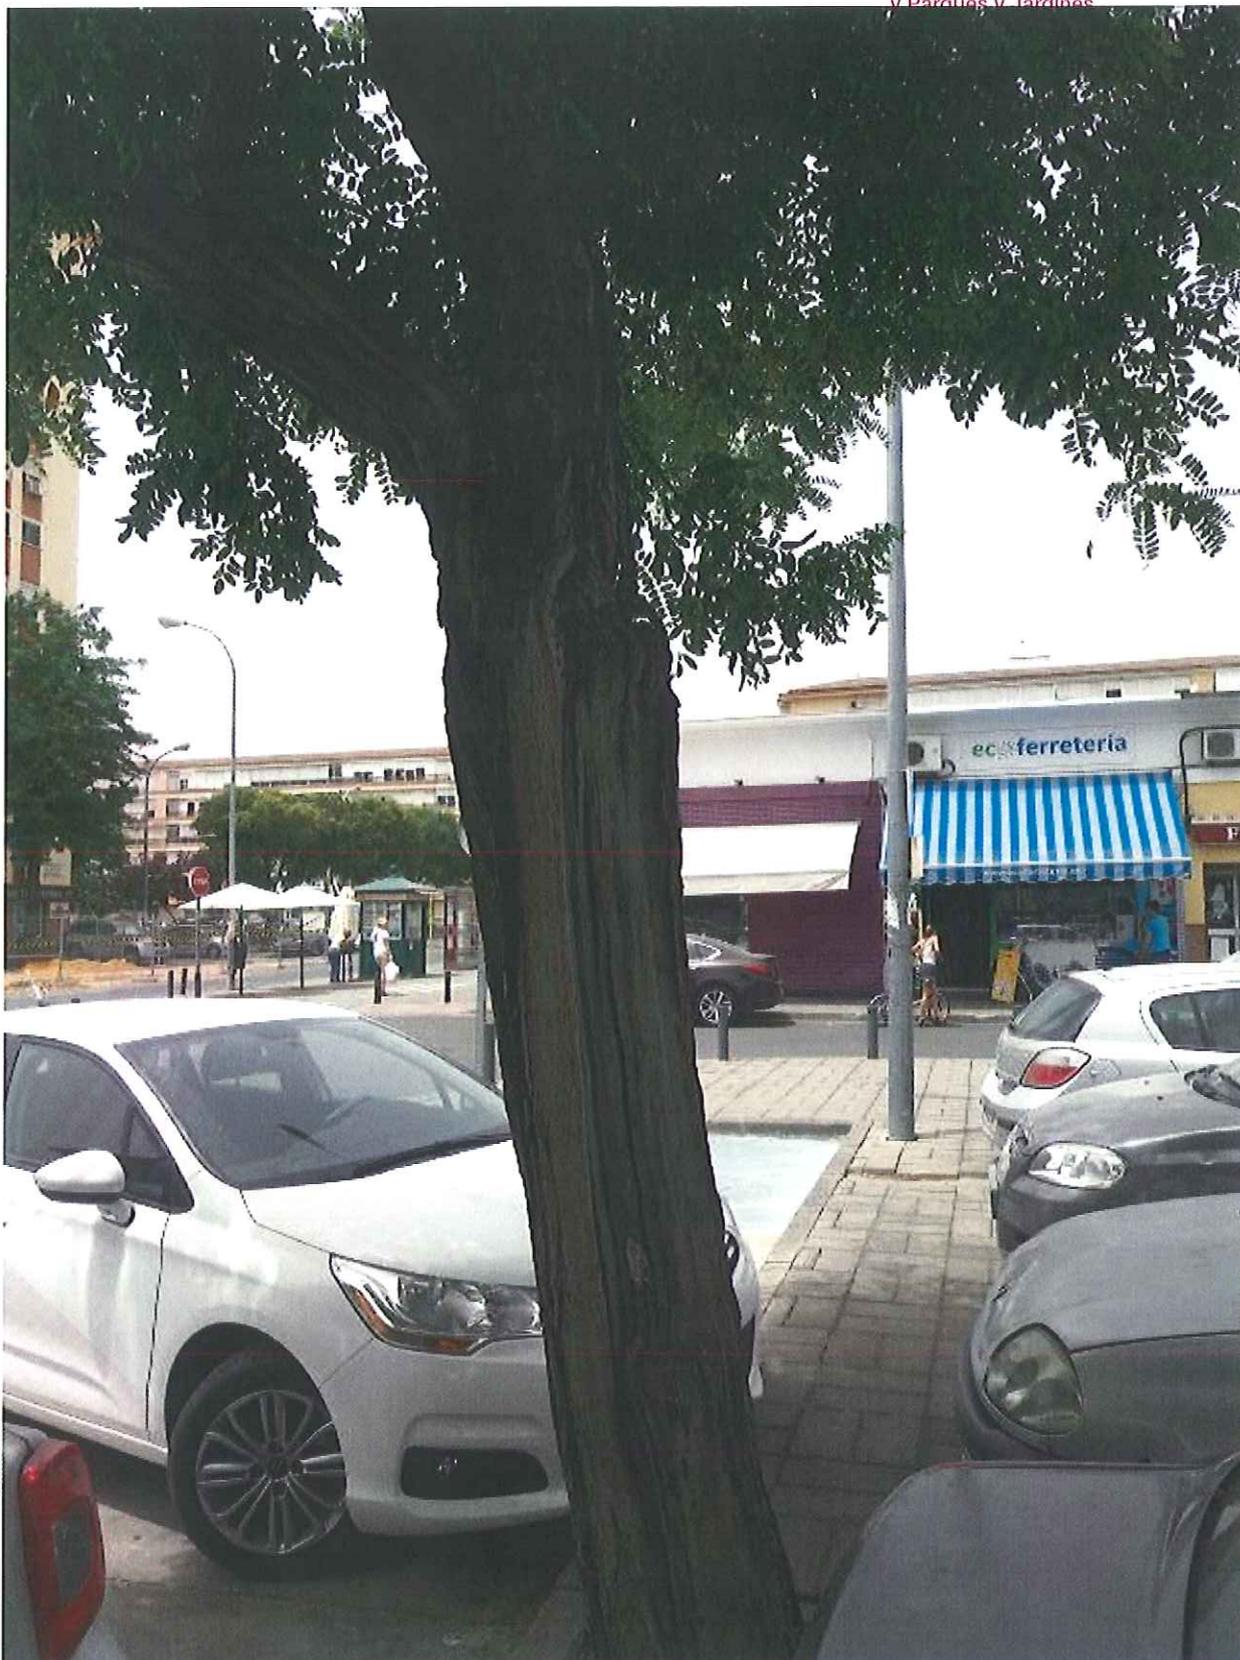
**12. FOTOGRAFÍAS:**

Se detecta graves pudriciones y oquedad en la base que ponen en peligro la integridad del árbol, pudiendo provocar la caída del ejemplar sobre transeúntes y vehículos. El ejemplar se encuentra junto a una zona comercial de gran importancia en el barrio y con importante tránsito de peatones y vehículos. Se encuentra en la entrada al parking del supermercado Dia.

Además presenta una acusada inclinación hacia los vehículos que aparcan debajo de el

El estado fisiológico es débil. Presenta lesiones en la base debidos a los golpes de los vehículos que aparcan bajo el.

Por el peligro que presenta el ejemplar debido a estas lesiones, y a la proximidad a zonas comercial con gran tránsito de personas y vehículos, y atendiendo a la clasificación de riesgo estudiada en la ficha de Evaluación Básica de Riesgo de Arbolado adjunta, se determina que el riesgo del ejemplar en el caso más desfavorable es alto, por lo que no existiendo otras medidas correctoras posibles se recomienda el apeo del mismo.

Propuestas y/o consejos Se propone el apeo del ejemplar por el riesgo del ejemplar
