FICHA DE APEO DE ARBOLADO VIARIO (AP-236-16) PARTE 2ª

1. **FECHA:** 04 agosto 2016
2. **SITUACIÓN:** Ildefonso Marañón Lavín (Plaza del Obradoiro)
3. **Distrito:** Parque Alcosa
4. **ESPECIE:** *Ulmus pumila*
5. **P.C. (c.m):** 130
6. **ALTURA (m):** 10
7. **ALCORQUE (m):** 1,50x1,50
8. **LATITUD DE ACERADO(m):** 6
9. **LESIONES GRAVES:**

Formulario de Evaluación Básica de Riesgo de Arbolado

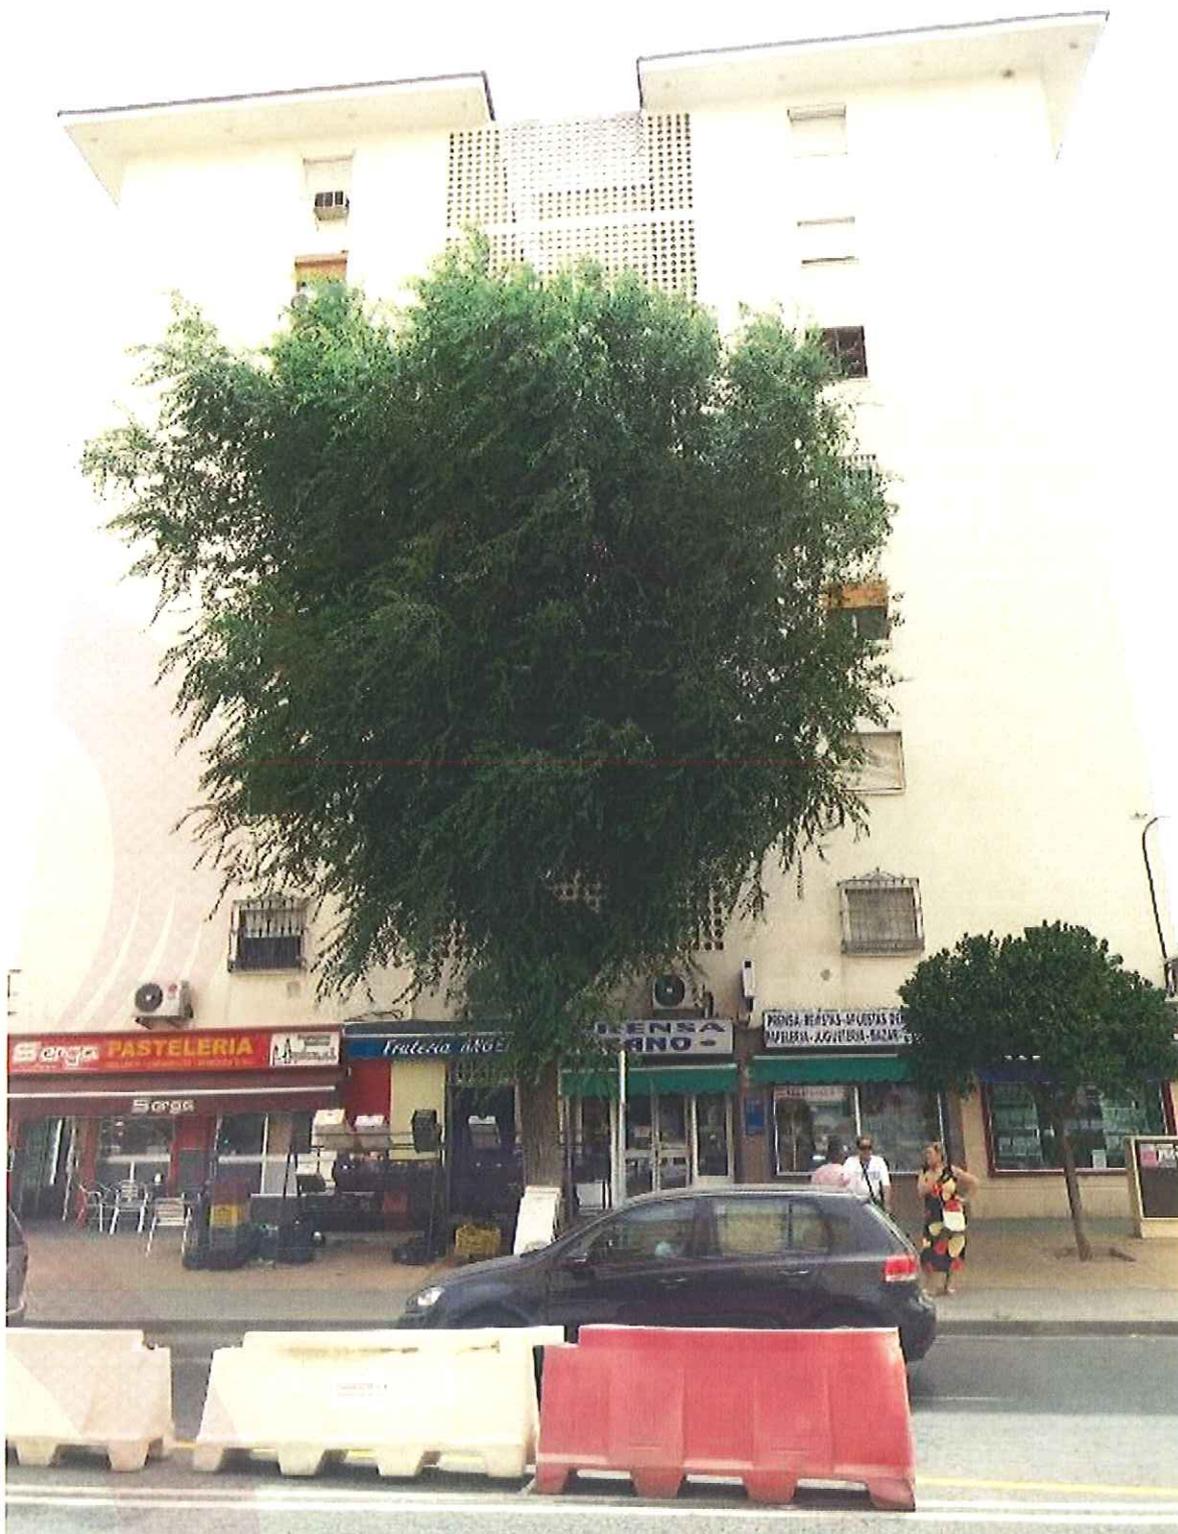
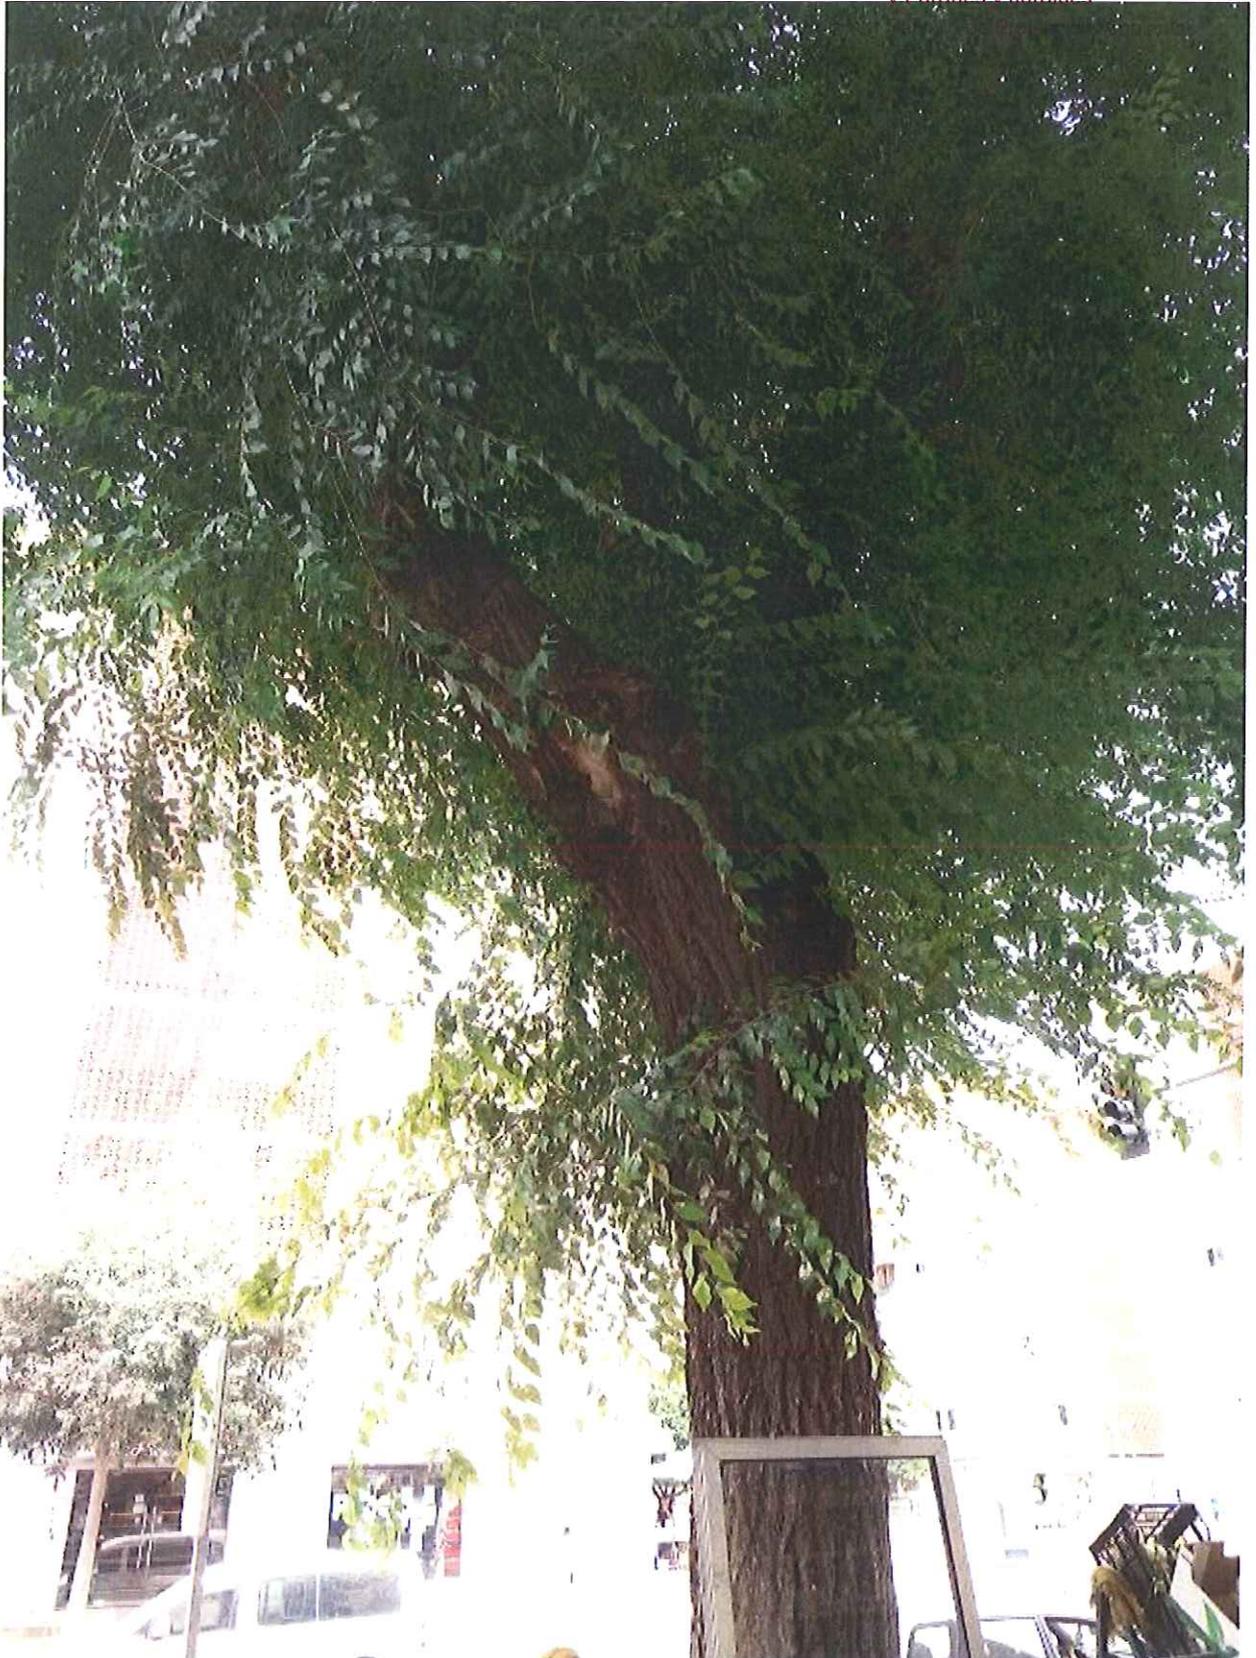
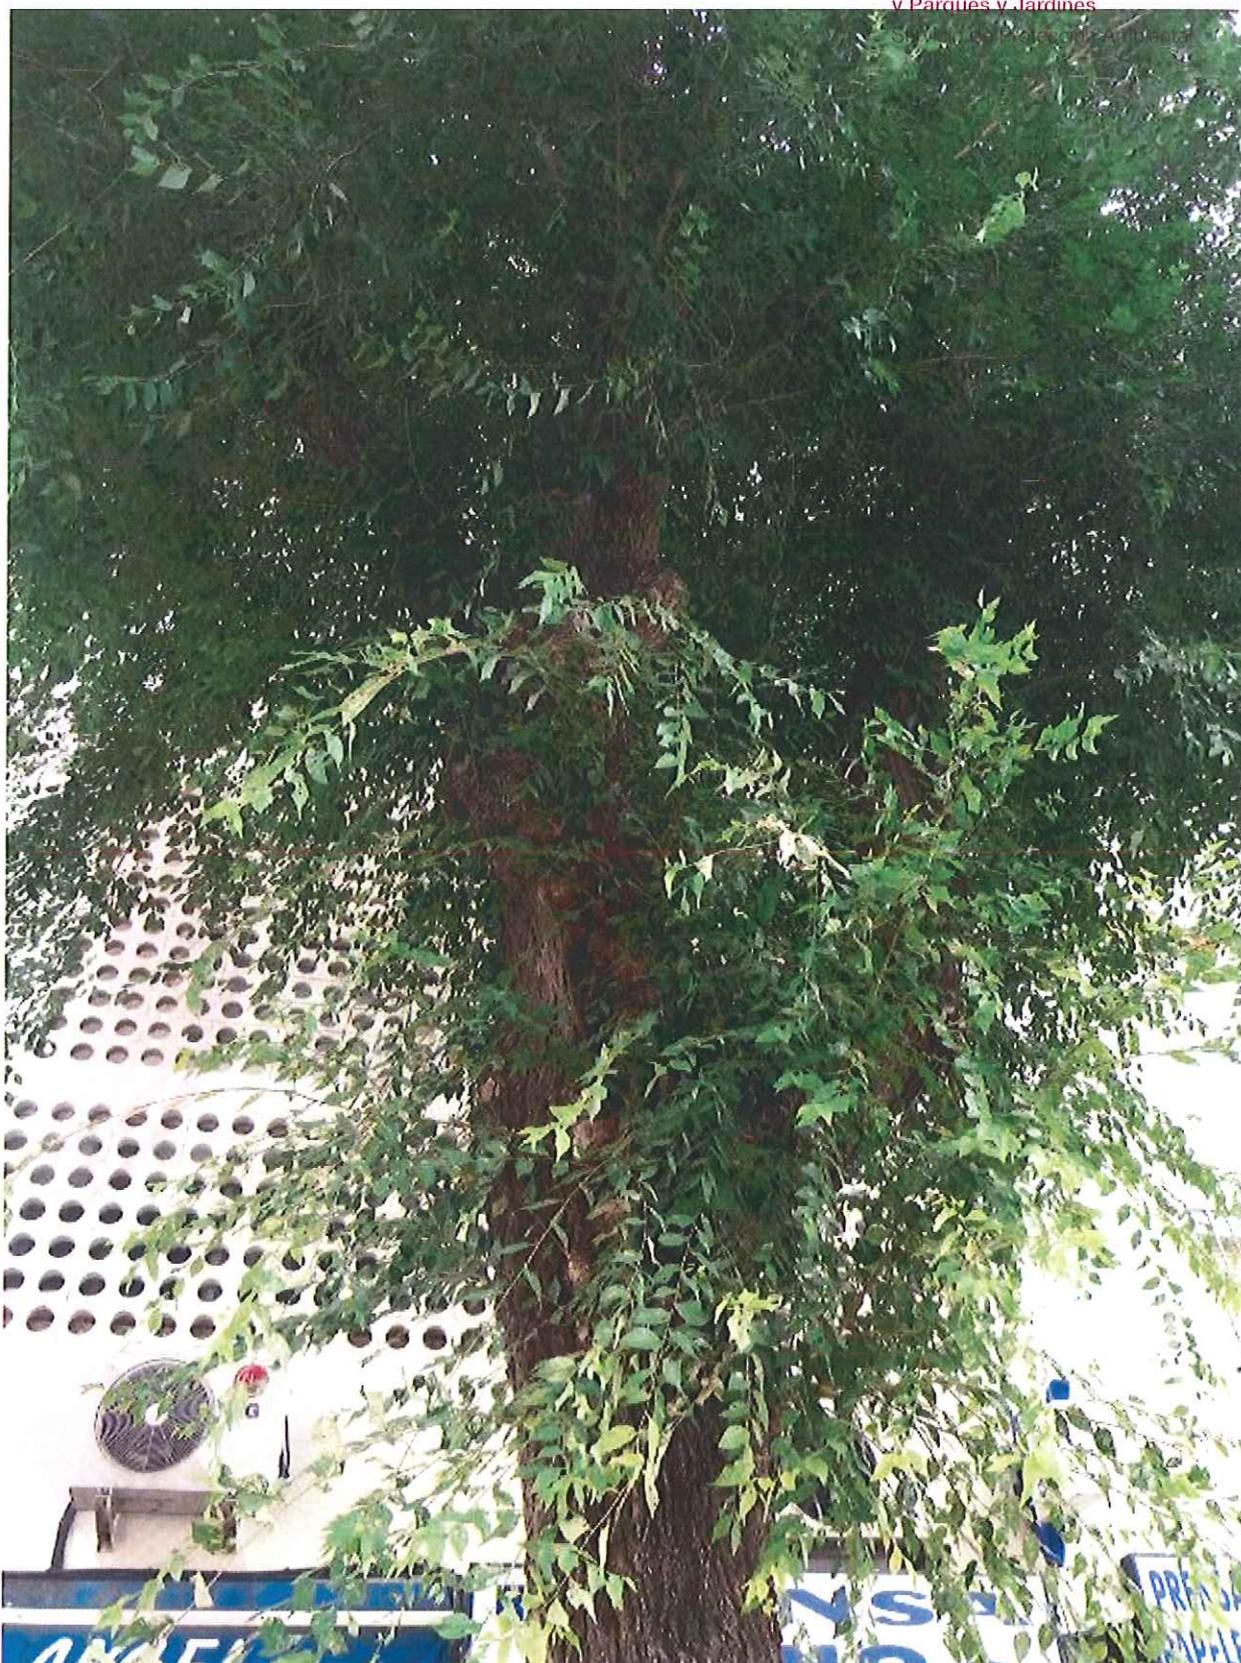
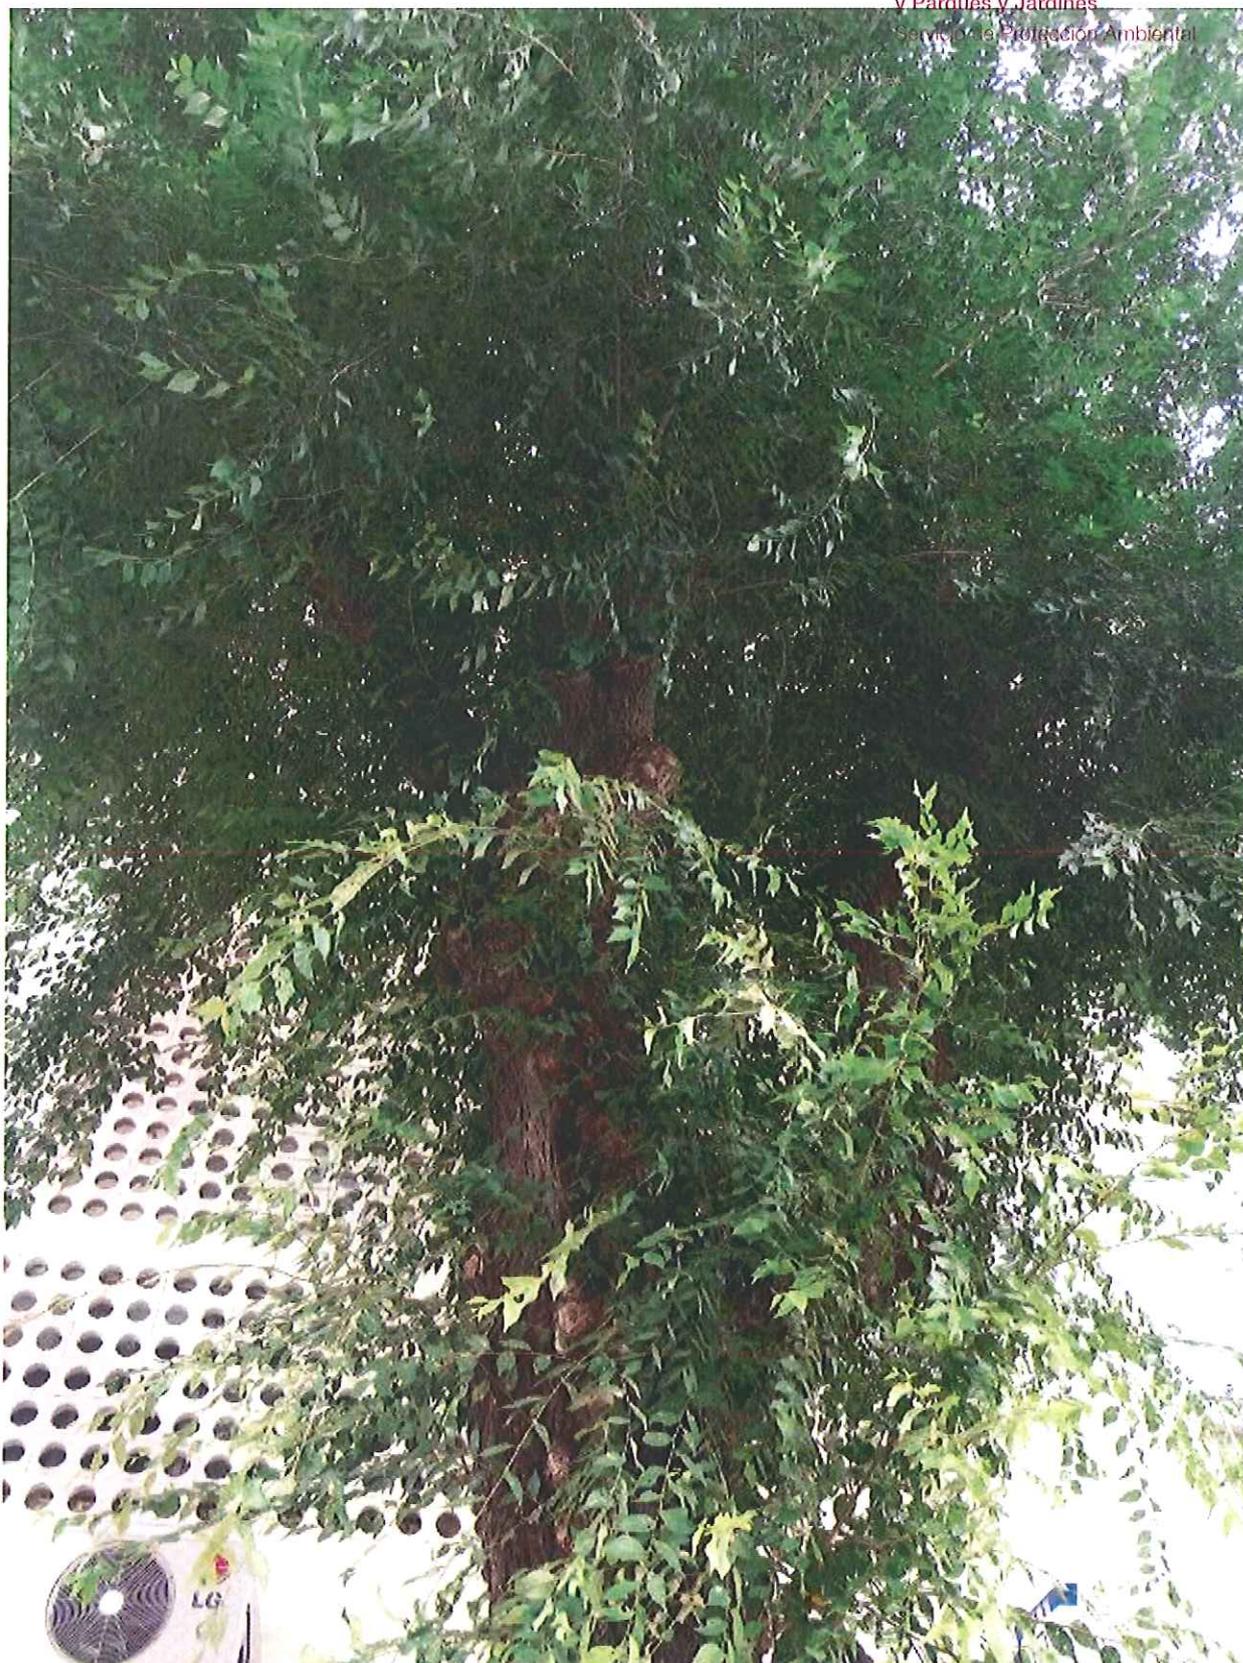
12. FOTOGRAFÍAS:

Se detectan pudriciones en las ramas principales del árbol que pueden provocar caída de ramas de gran tamaño.

El estado fisiológico es normal. El ejemplar tiene una envergadura considerable, está pegado a la fachada del edificio y se encuentra sobre una zona de pequeños comercios muy concurridos. Debido a su porte siempre debe de estar severamente podado con el fin de apantallararlo de la vivienda, lo que hace que la copa se encuentre desequilibrada.

Por el peligro que presenta el ejemplar debido a sus lesiones, la posición que ocupa, y atendiendo a la clasificación de riesgo estudiada en la ficha de Evaluación Básica de Riesgo de Arbolado adjunta, se determina que el riesgo del ejemplar en el caso más desfavorable es alto, por lo que no existiendo otras medidas correctoras posibles se recomienda el apeo del mismo.
