Hábitat Urbano,
Cultura y Turismo

FICHA DE APEO DE ARBOLADO VIARIO (AP-244-16) PARTE 2ª

1. **FECHA:** 05 agosto 2016
2. **SITUACIÓN:** Plaza de Azahín
3. **Distrito:** Parque Alcosa
4. **ESPECIE:** *Ulmus pumila*
5. **P.C. (c.m):** 119
6. **ALTURA (m):** 10
7. **ALCORQUE (m):** parterre
8. **LATITUD DE ACERADO(m):** ---
9. **LESIONES GRAVES:**

Formulario de Evaluación Básica de Riesgo de Arbolado

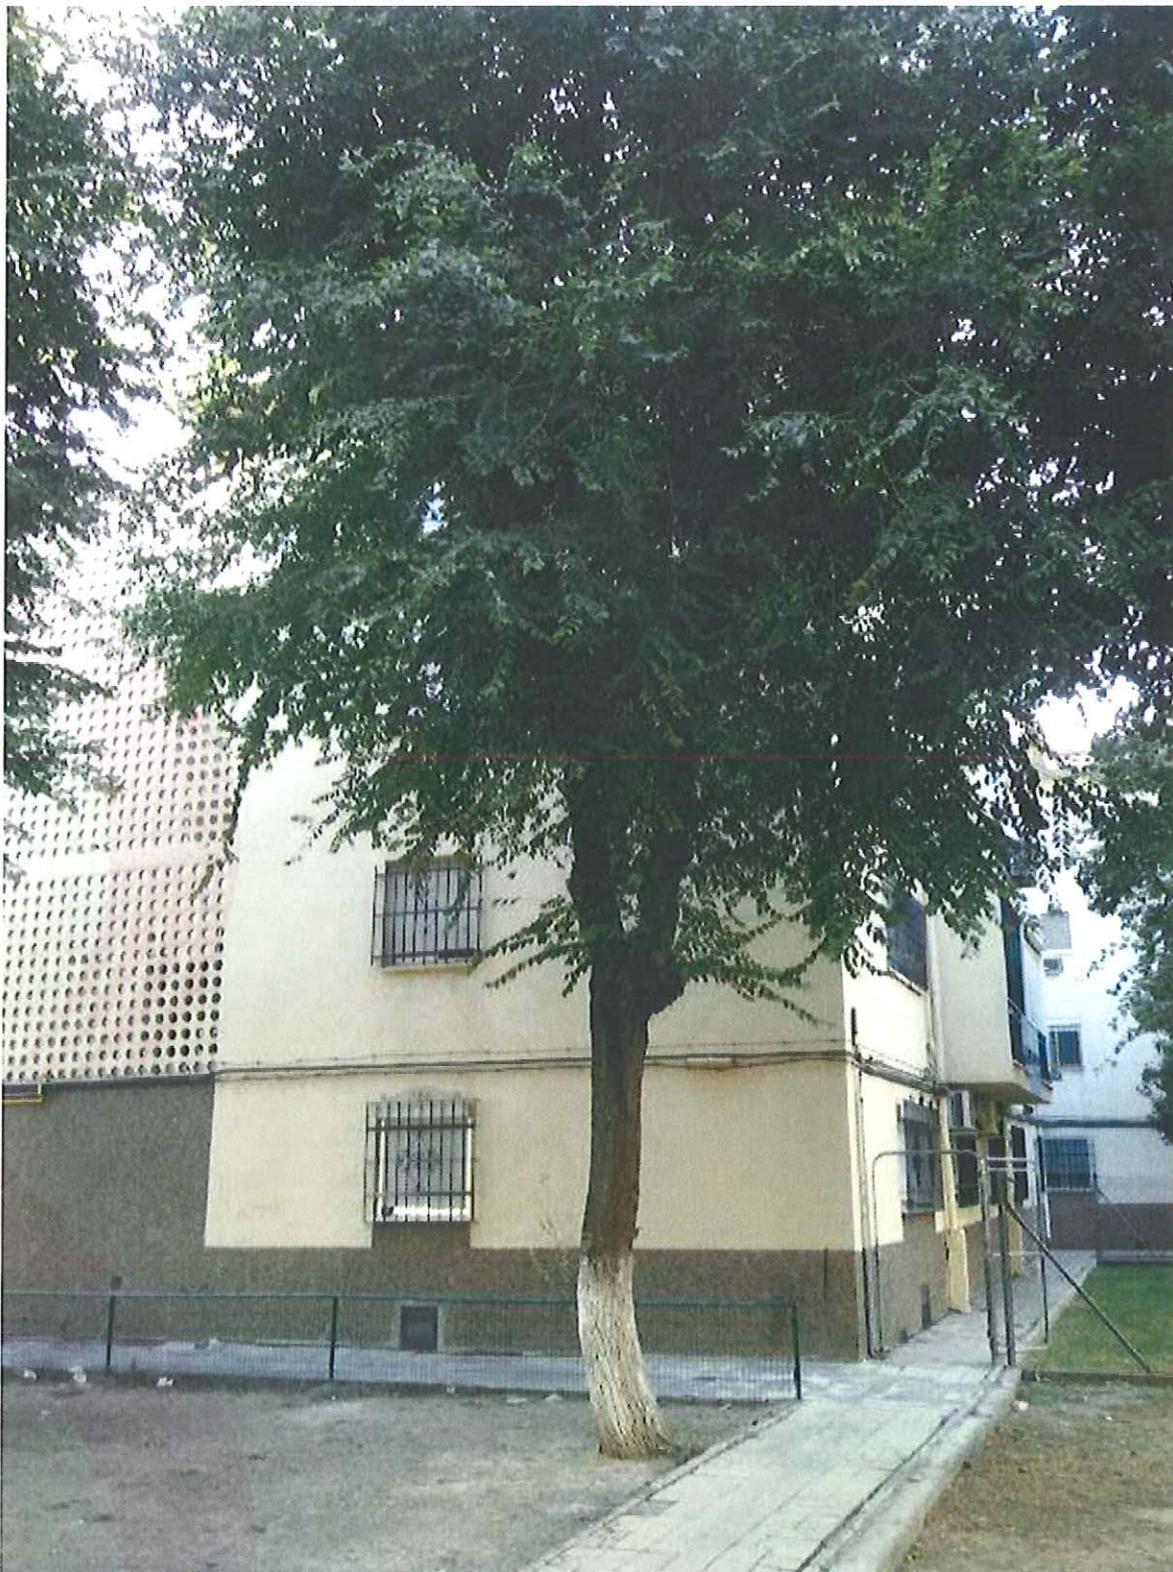
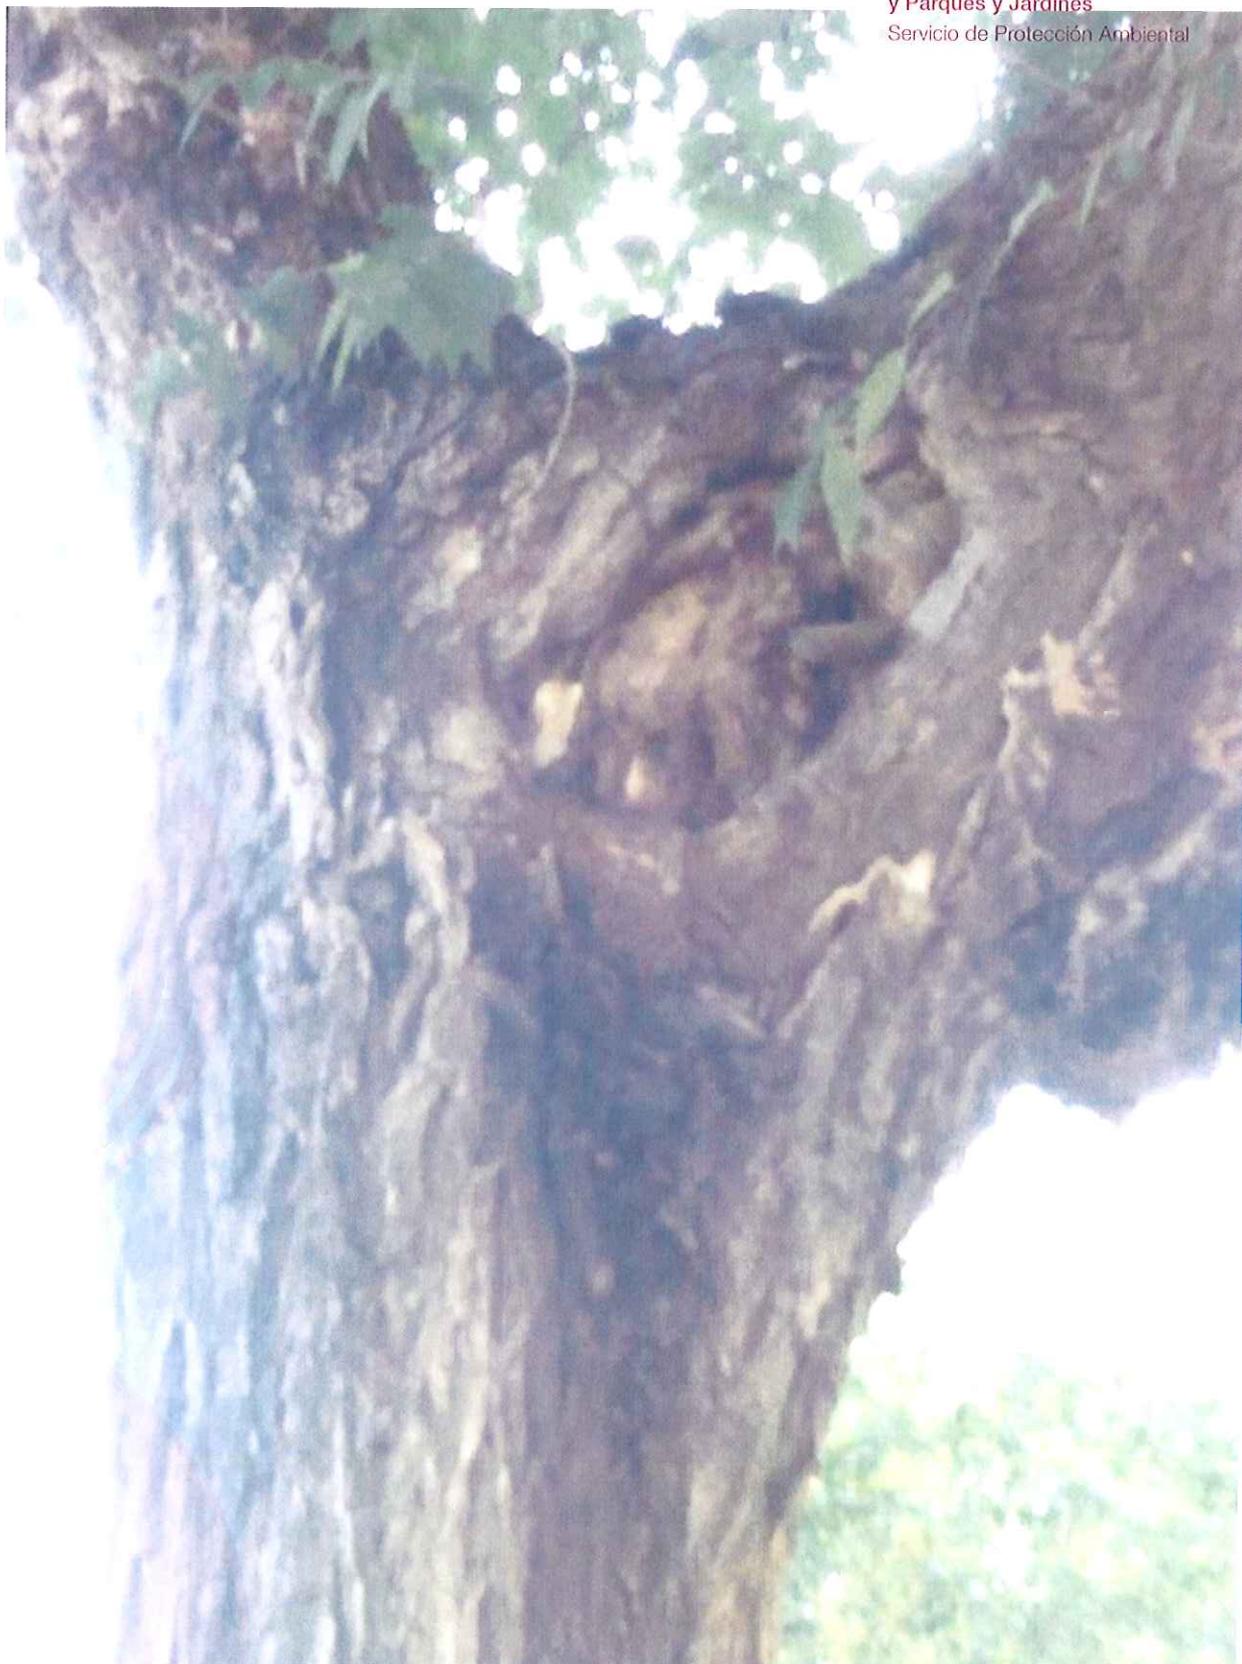
12. FOTOGRAFÍAS:

Se detectan pudriciones en la cruz del árbol que pueden provocar caída de parte de la copa sobre el acerado y la fachada del edificio.

El estado fisiológico es normal. La cruz presenta oquedades que debilitan la estructura del árbol. La copa es densa y la oposición que ejerce sobre el viento puede hacer que caigan ramas a la vía.

El árbol está posicionado en un parterre ajardinado protegido con un vallado. Por el peligro que presenta el ejemplar debido a sus lesiones, y atendiendo a la clasificación de riesgo estudiada en la ficha de Evaluación Básica de Riesgo de Arbolado adjunta, se determina que el riesgo del ejemplar en el caso más desfavorable es alto, por lo que no existiendo otras medidas correctoras posibles se recomienda el apeo del mismo.
