**"ÚNICO.-** Autorizar el apeo de un ejemplar de Olmo (*Ulmus pumila*) con id nº 16397, situado en la plaza del Azahín (AP-245-2016). **LESIONES GRAVES:** Se detectan pudriciones en las ramas primarias del árbol que pueden provocar caída de parte de la copa sobre el acerado y la fachada del edificio. **ESTADO GENERAL:** El estado fisiológico es normal. Las ramas presentan oquedades que debilitan la estructura del árbol. La copa es densa y la oposición que ejerce sobre el viento puede hacer que caigan ramas a la vía. Presenta cierta inclinación que puede poner en peligro la estabilidad del ejemplar. **OBSERVACIONES:** El árbol está posicionado en un parterre ajardinado protegido con un vallado. Por el peligro que presenta el ejemplar debido a sus lesiones, y atendiendo a la clasificación de riesgo estudiada en la ficha de Evaluación Básica de Riesgo de Arbolado adjunta, se determina que el riesgo del ejemplar en el caso más desfavorable es alto, por lo que no existiendo otras medidas correctoras posibles se recomienda el apeo del mismo".

**FICHA DE APEO DE ARBOLADO VIARIO (AP-245-16) PARTE 2ª**

# Formulario de Evaluación Básica de Riesgo de Arbolado

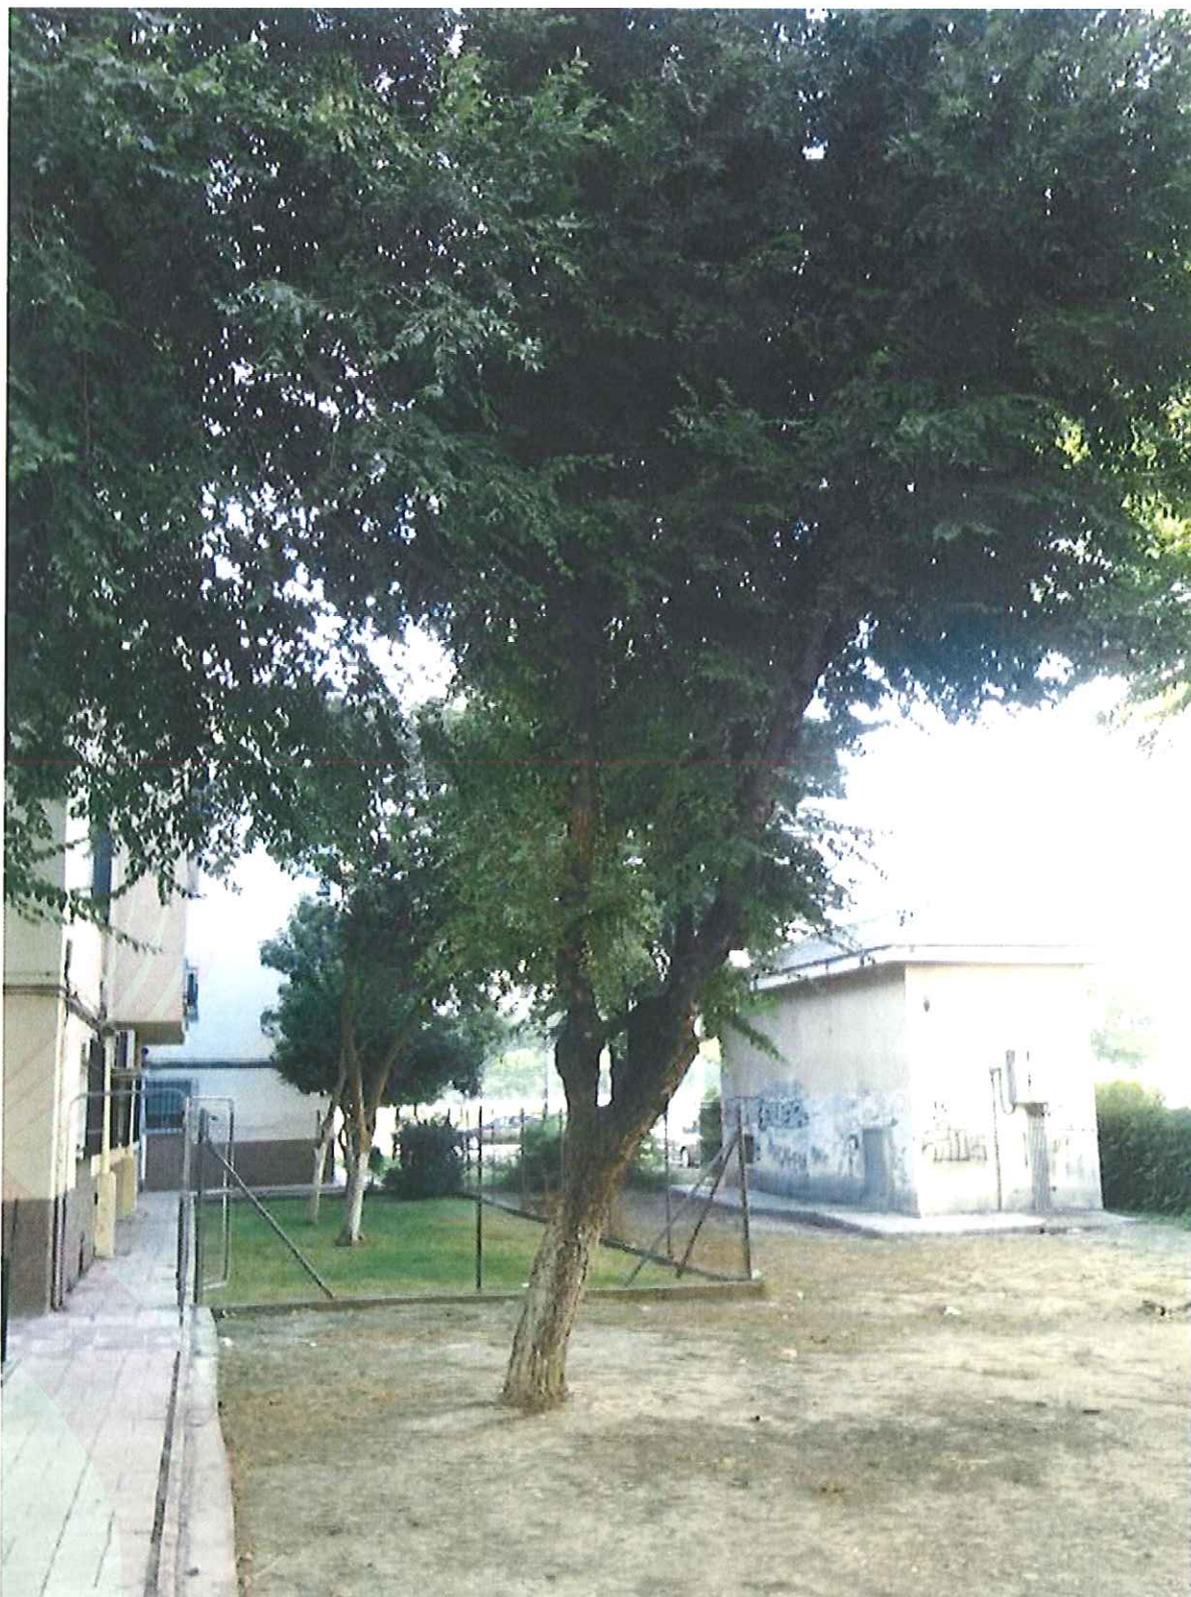
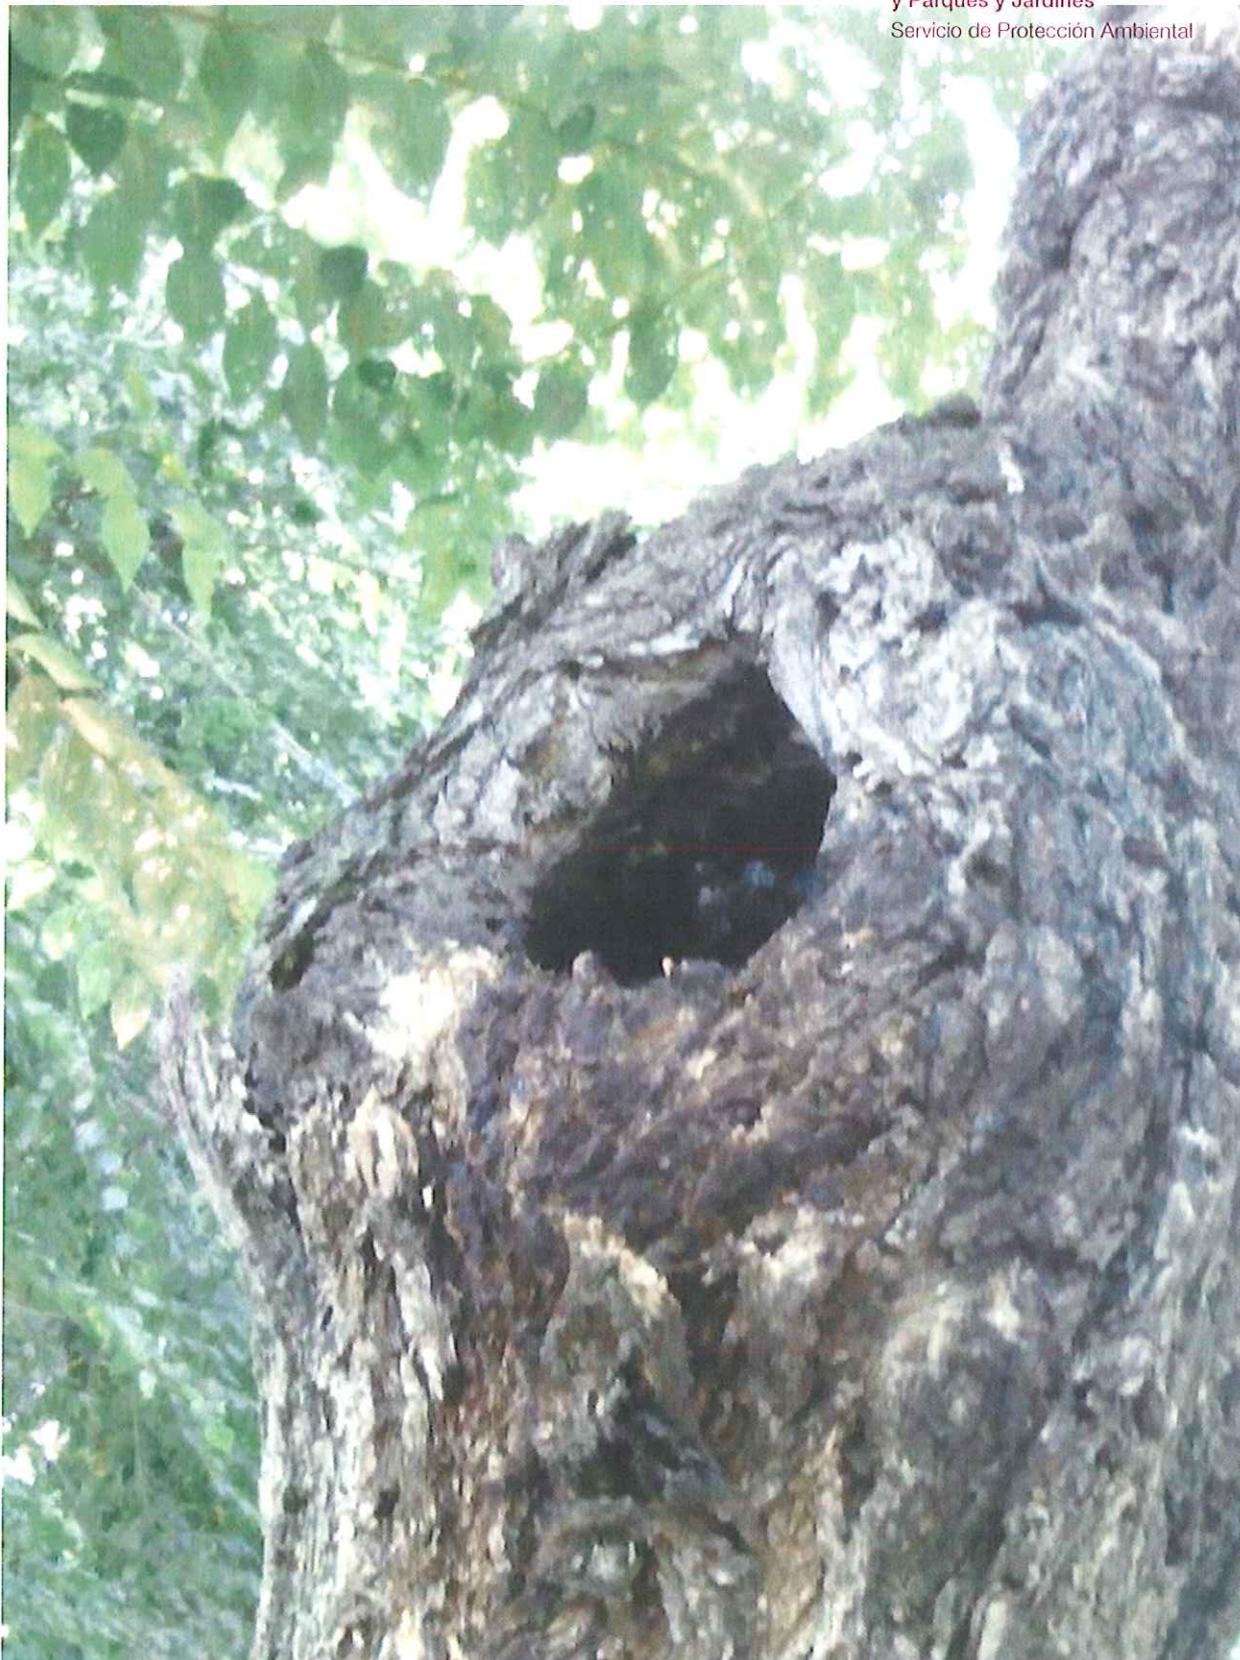
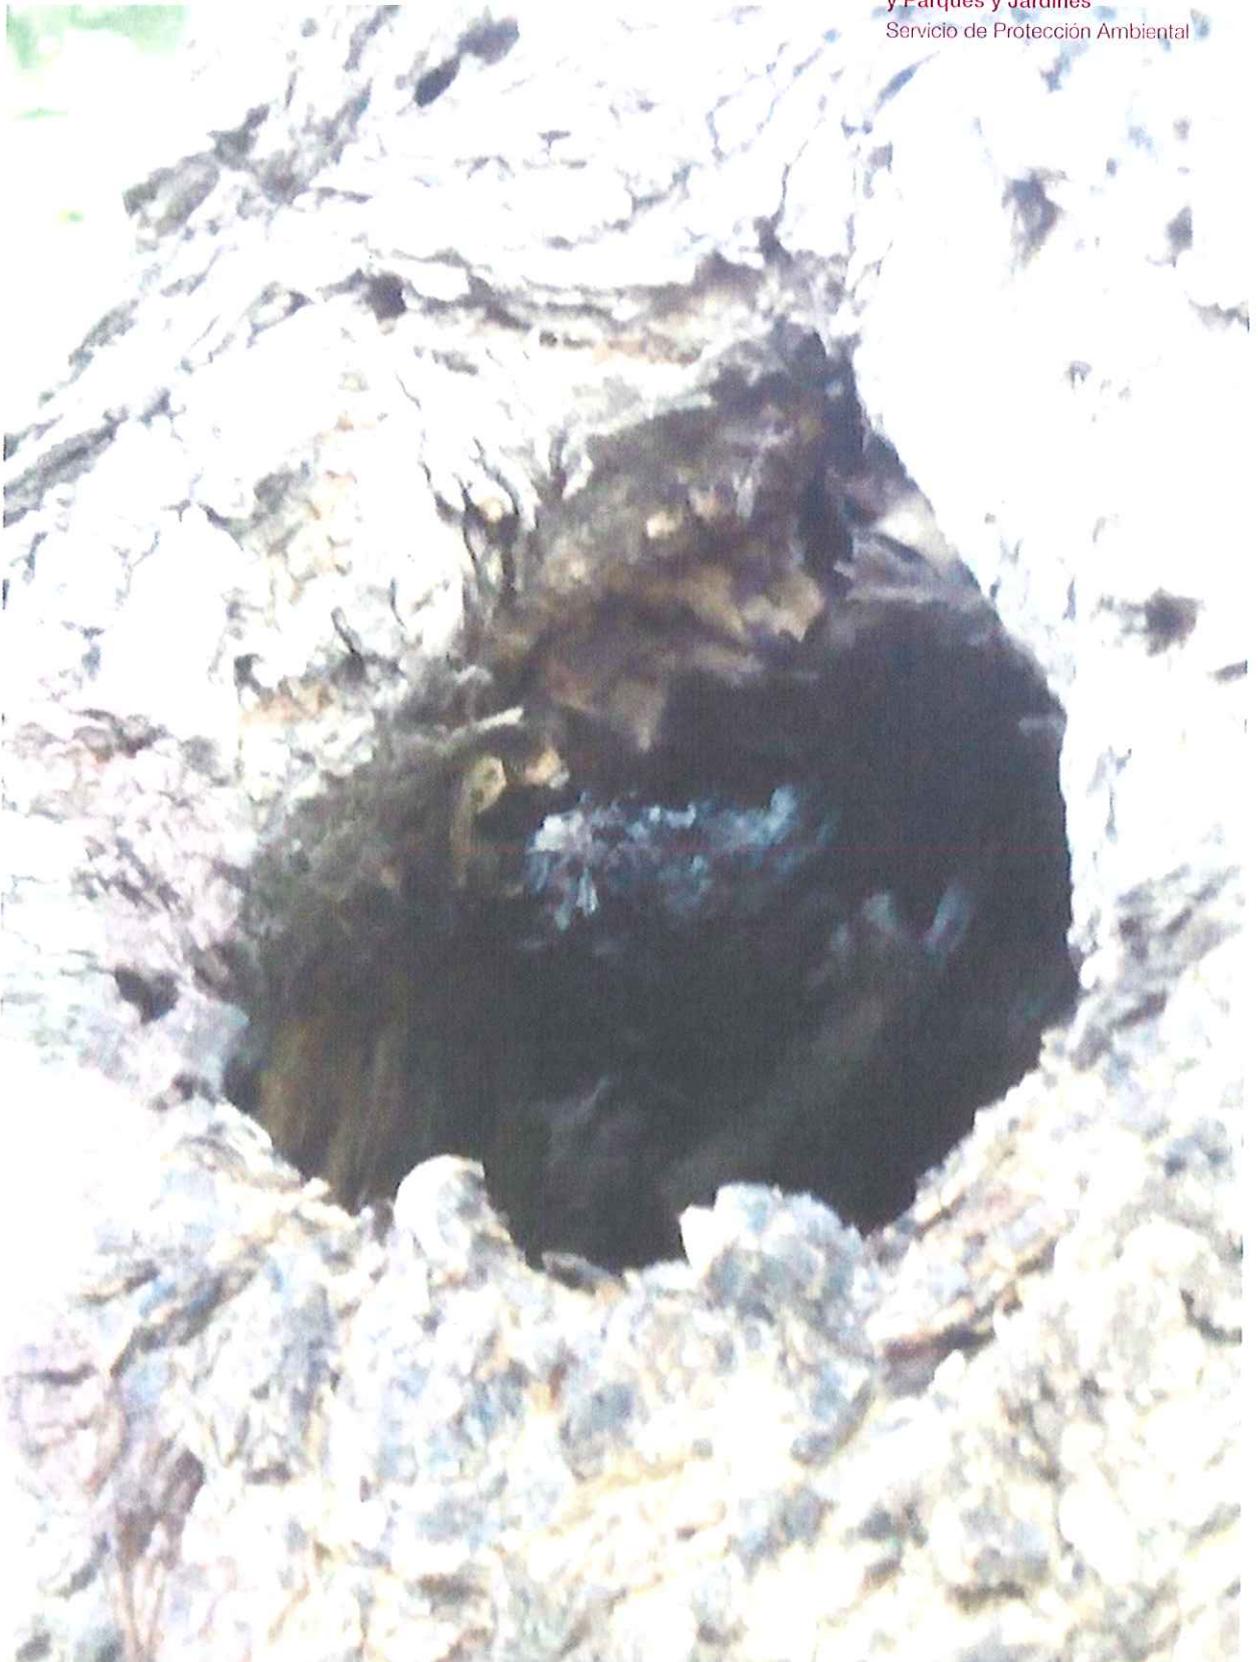
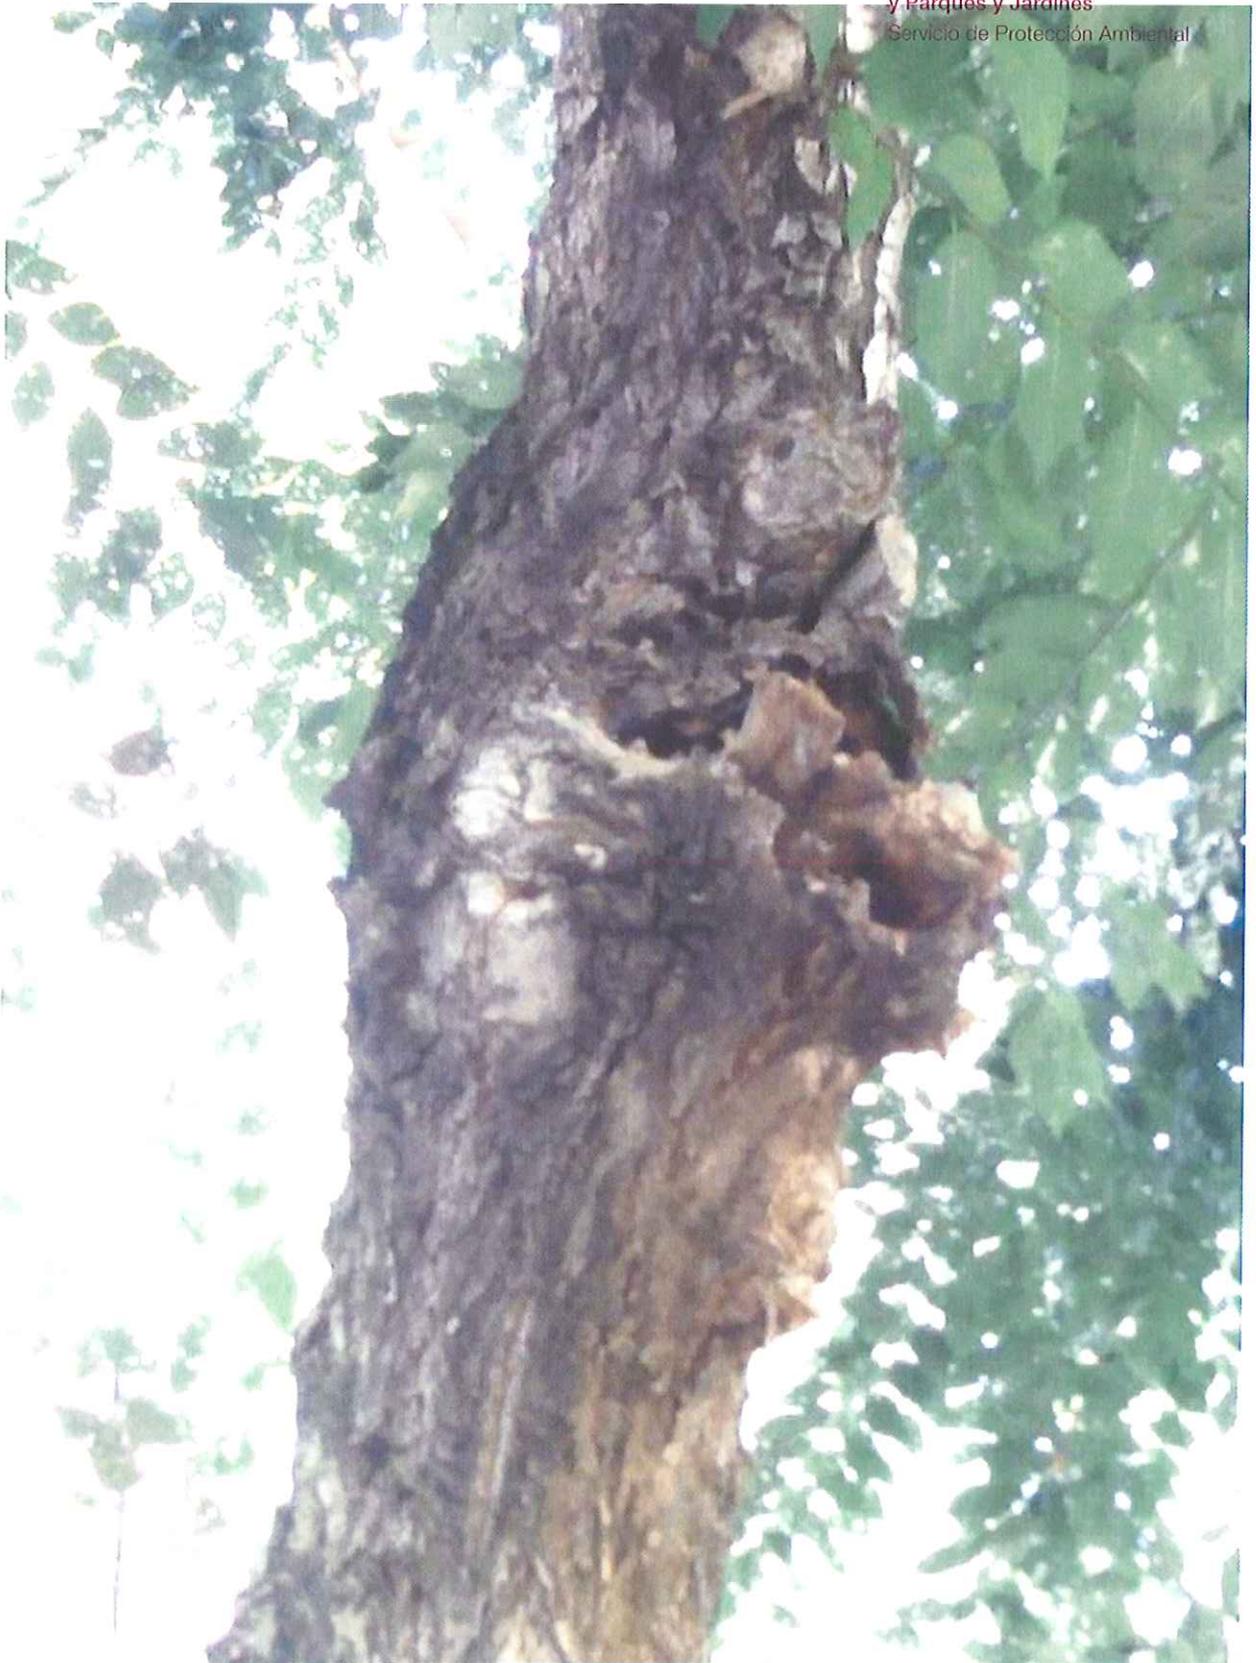
**12. FOTOGRAFÍAS:**

Se detectan pudriciones en las ramas primarias del árbol que pueden provocar caída de parte de la copa sobre el acerado y la fachada del edificio.

El estado fisiológico es normal. Las ramas presentan oquedades que debilitan la estructura del árbol. La copa es densa y la oposición que ejerce sobre el viento puede hacer que caigan ramas a la vía. Presenta cierta inclinación que puede poner en peligro la estabilidad del ejemplar.

El árbol está posicionado en un parterre ajardinado protegido con un vallado. Por el peligro que presenta el ejemplar debido a sus lesiones, y atendiendo a la clasificación de riesgo estudiada en la ficha de Evaluación Básica de Riesgo de Arbolado adjunta, se determina que el riesgo del ejemplar en el caso más desfavorable es alto, por lo que no existiendo otras medidas correctoras posibles se recomienda el apeo del mismo.

Cortes a ras <input type="checkbox"/>	Otros	Cuerpos fructíferos <input type="checkbox"/>	Albura dañada/descompuesta <input checked="" type="checkbox"/>
		Crecimiento de respuesta	Duramen descompuesto <input checked="" type="checkbox"/>
Principal (es) preocupación (es): Caída de ramas debido a pudriciones en cruz			
<b>Cargas adicionales:</b> Ninguna <input type="checkbox"/> Menor <input type="checkbox"/> Moderada <input checked="" type="checkbox"/> Significativa <input type="checkbox"/>			
<b>Probabilidad de fallos:</b> Improbable <input type="checkbox"/> Posible <input type="checkbox"/> Probable <input checked="" type="checkbox"/> Inminente <input type="checkbox"/>

Se propone el apeo del ejemplar por el riesgo de caída de ramas de gran tamaño
