Hábitat Urbano,  
Cultura y Turismo

Dirección General de Medio Ambiente  
y Parques y Jardines  
Servicio Administrativo de Parques y Jardines

El Excmo. Sr. Alcalde, el Director General de Medio Ambiente, Parques y Jardines, con fecha 16 de agosto de 2016, se ha servido decretar lo siguiente:

FICHA DE APEO DE ARBOLADO VIARIO (AP-283-16) PARTE 2ª

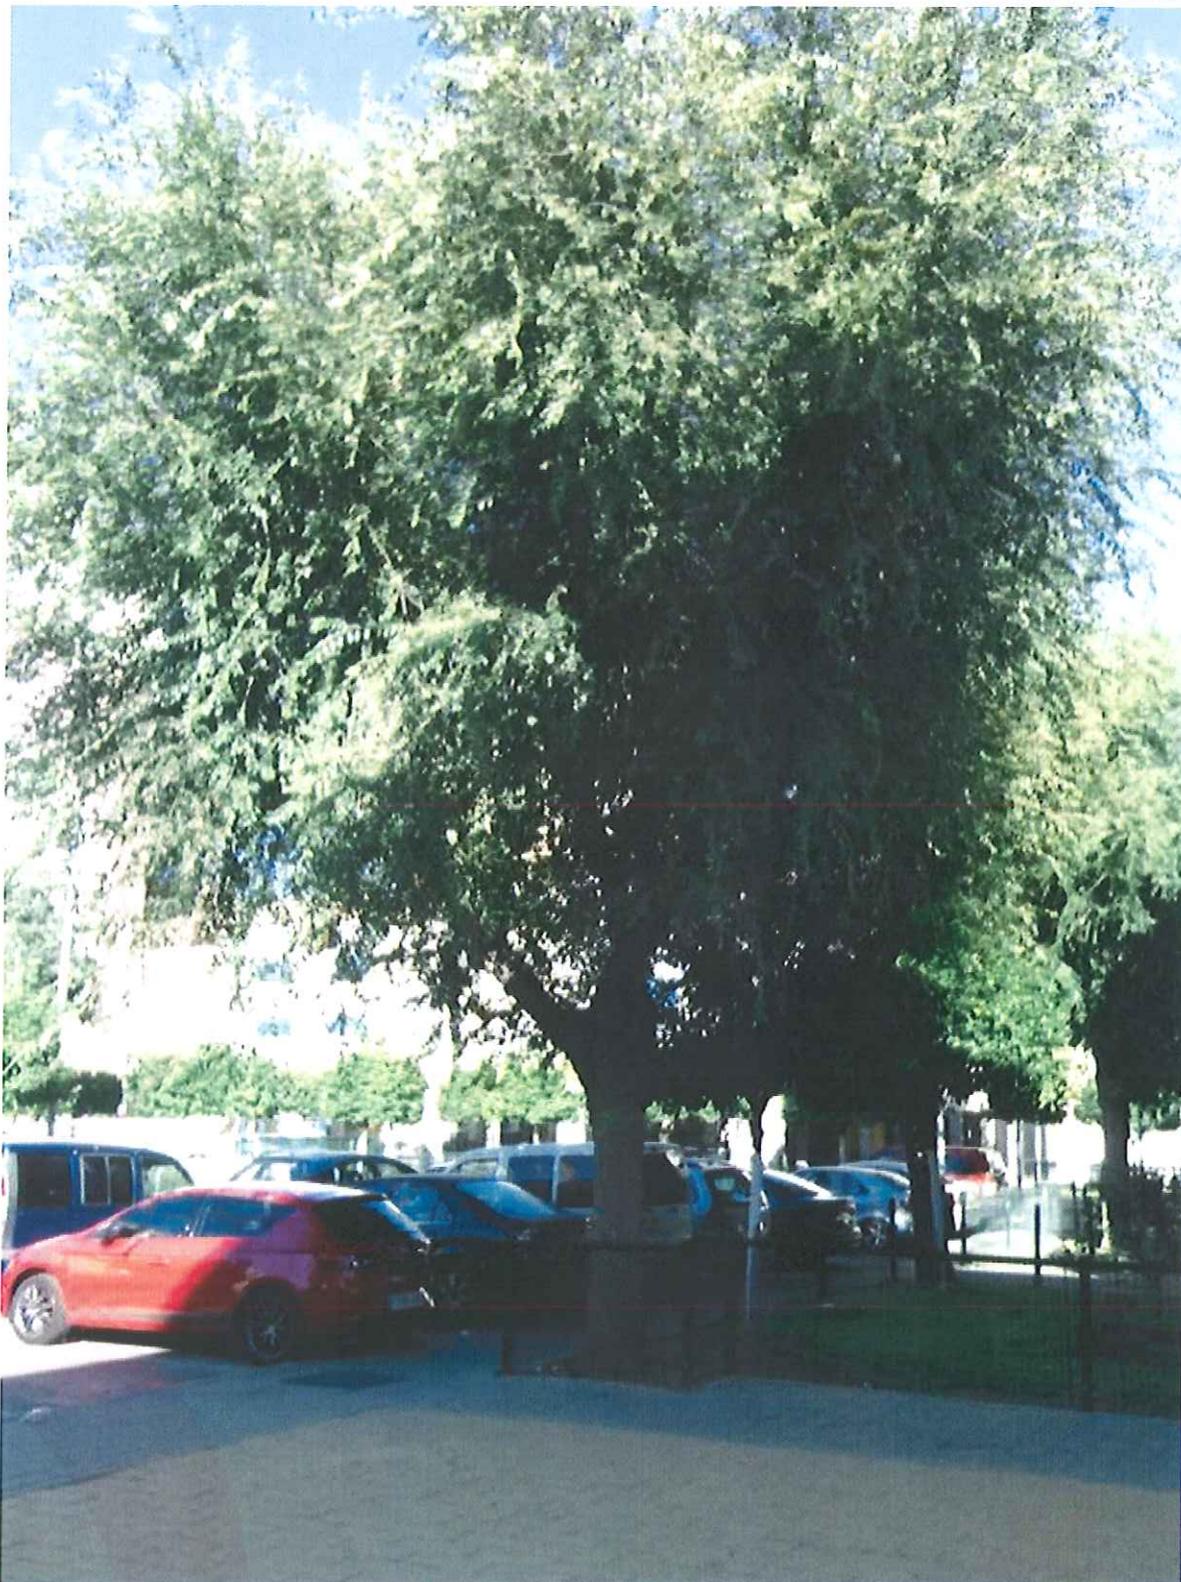
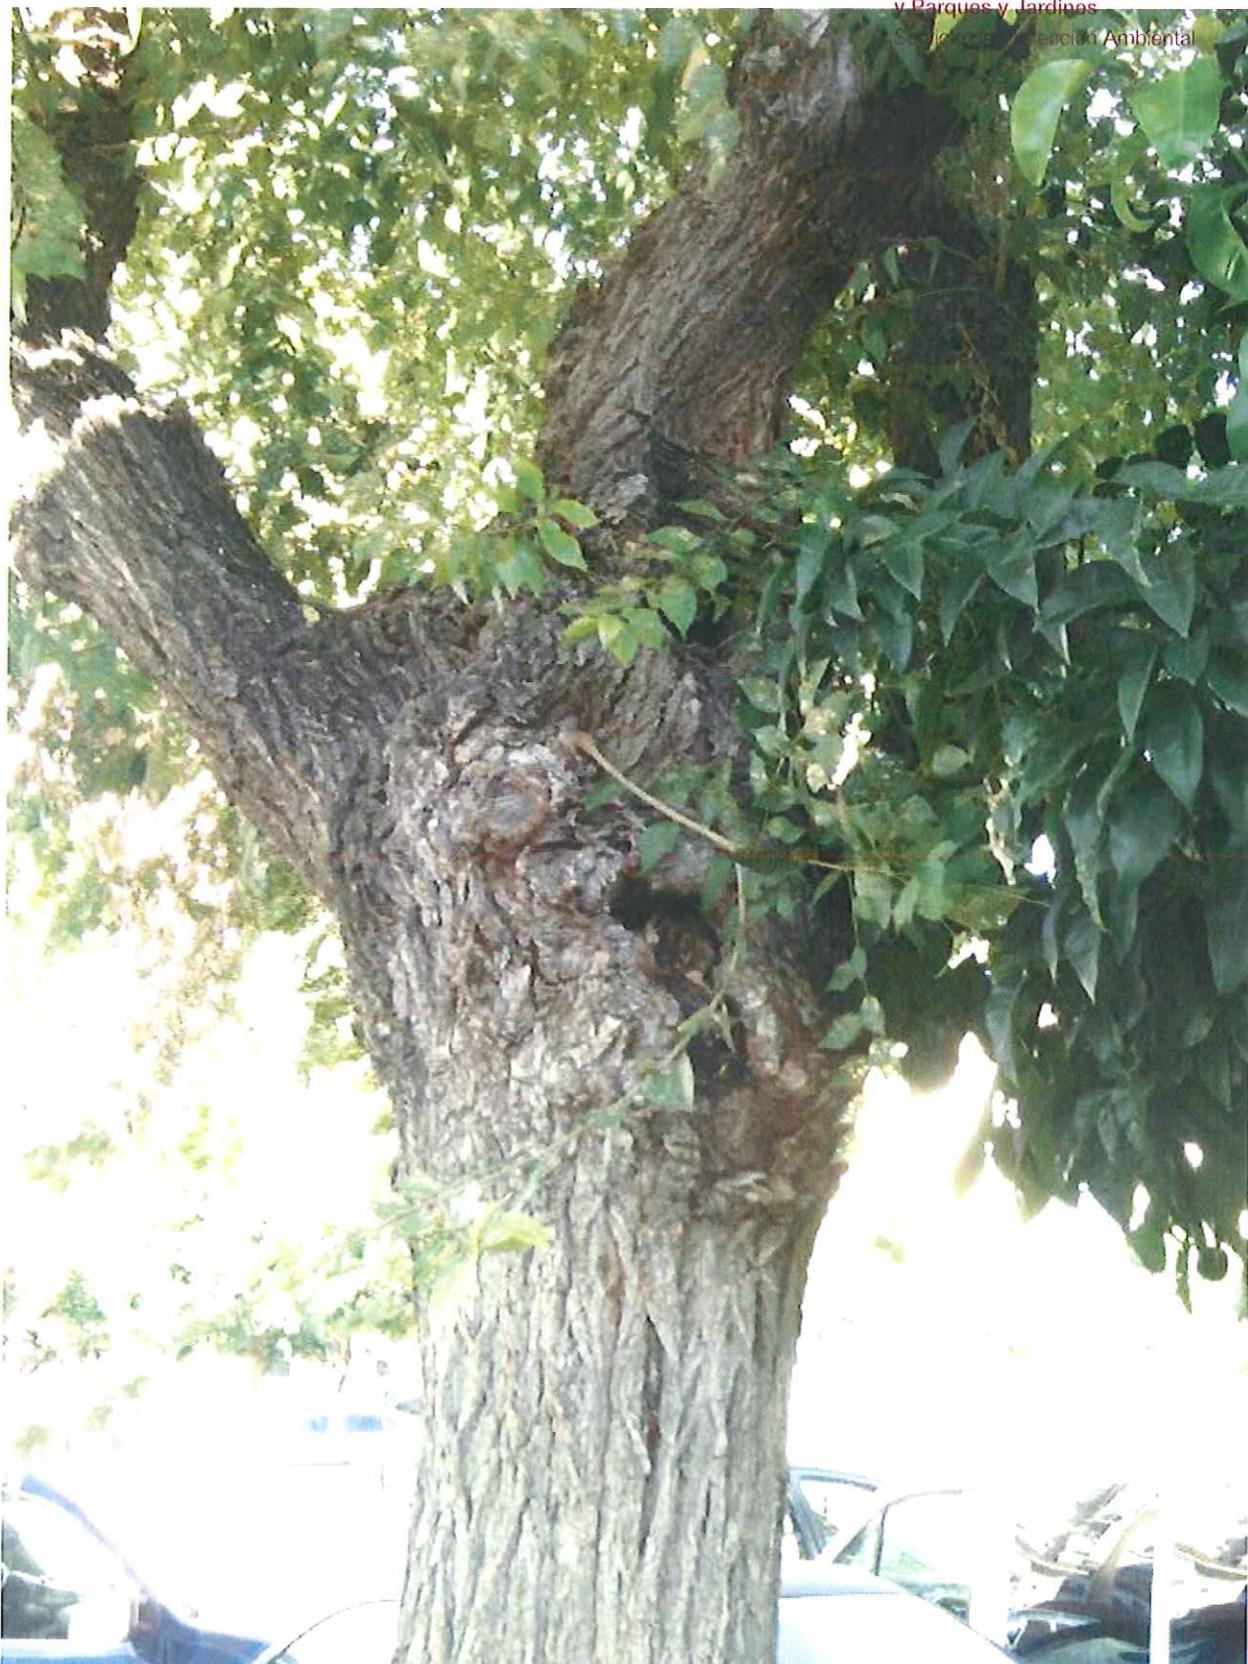
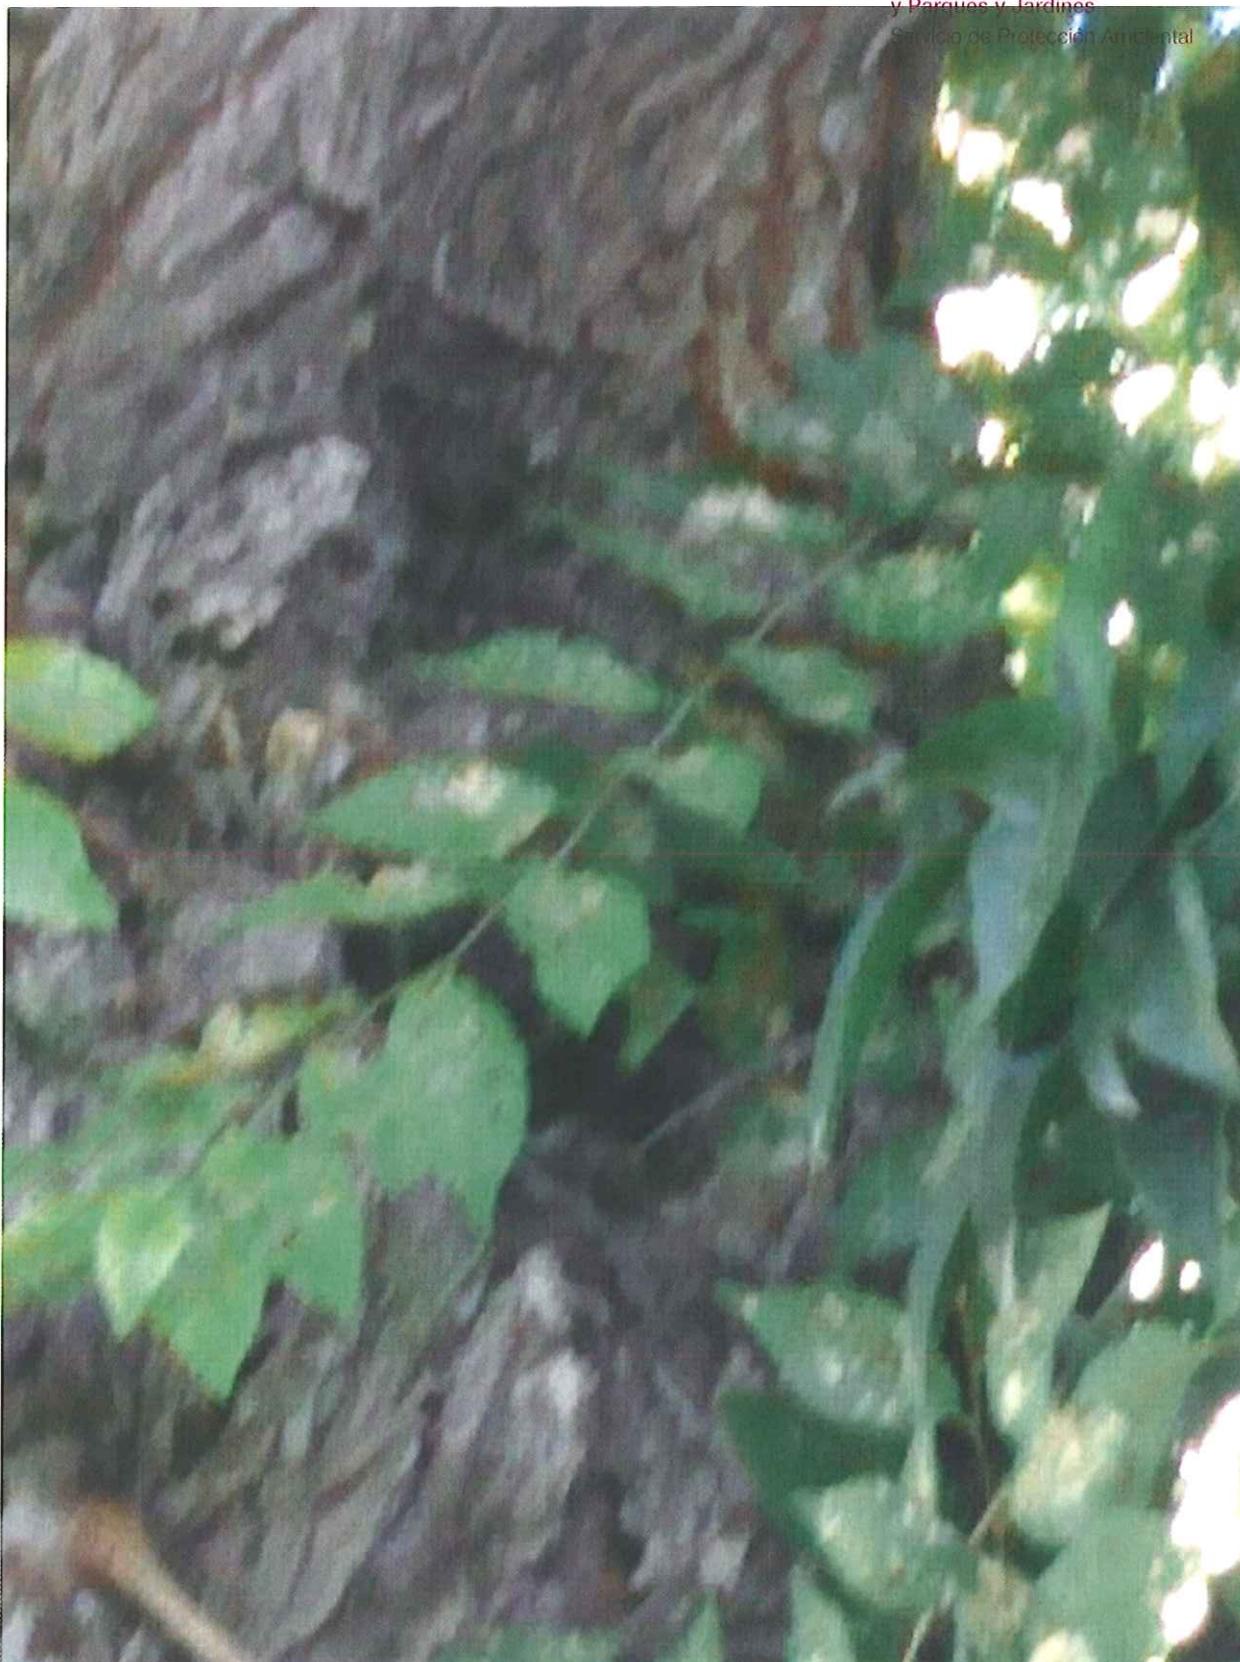
**12. FOTOGRAFÍAS:**

Se detectan pudriciones en la cruz del árbol que pueden provocar caída de parte de la copa.

El estado fisiológico es normal. Las pudriciones crean oquedades que debilitan la estructura del árbol. La copa es densa y la oposición que ejerce sobre el viento puede hacer que caigan ramas a la vía.

El árbol está posicionado en un parterre ajardinado junto a la entrada de un portal de viviendas. Por el peligro que presenta el ejemplar debido a sus lesiones, a su posición, y atendiendo a la clasificación de riesgo estudiada en la ficha de Evaluación Básica de Riesgo de Arbolado adjunta, se determina que el riesgo del ejemplar en el caso más desfavorable es alto, por lo que no existiendo otras medidas correctoras posibles se recomienda el apeo del mismo.

**"ÚNICO.-** Autorizar el apeo de un ejemplar de Olmo (*Ulmus pumila*) con id nº 12911, situado en la plaza de Encina del Rey (AP-283-2016). **LESIONES GRAVES:** Se detectan pudriciones en la cruz del árbol que pueden provocar caída de parte de la copa. **ESTADO GENERAL:** El estado fisiológico es normal. Las pudriciones crean oquedades que debilitan la estructura del árbol. La copa es densa y la oposición que ejerce sobre el viento puede hacer que caigan ramas a la vía. **OBSERVACIONES:** El árbol está posicionado en un parterre ajardinado junto a la entrada de un portal de viviendas. Por el peligro que presenta el ejemplar debido a sus lesiones, a su posición, y atendiendo a la clasificación de riesgo estudiada en la ficha de Evaluación Básica de Riesgo de Arbolado adjunta, se determina que el riesgo del ejemplar en el caso más desfavorable es alto, por lo que no existiendo otras medidas correctoras posibles se recomienda el apeo del mismo".
