Expediente: 248/2017

FICHA DE SOLICITUD APEO DE ARBOLADO VIARIO (AP 79-2017) PARTE 2ª

2. SITUACIÓN: Calle Camino de Los Toros Distrito: Norte ID: 27.039

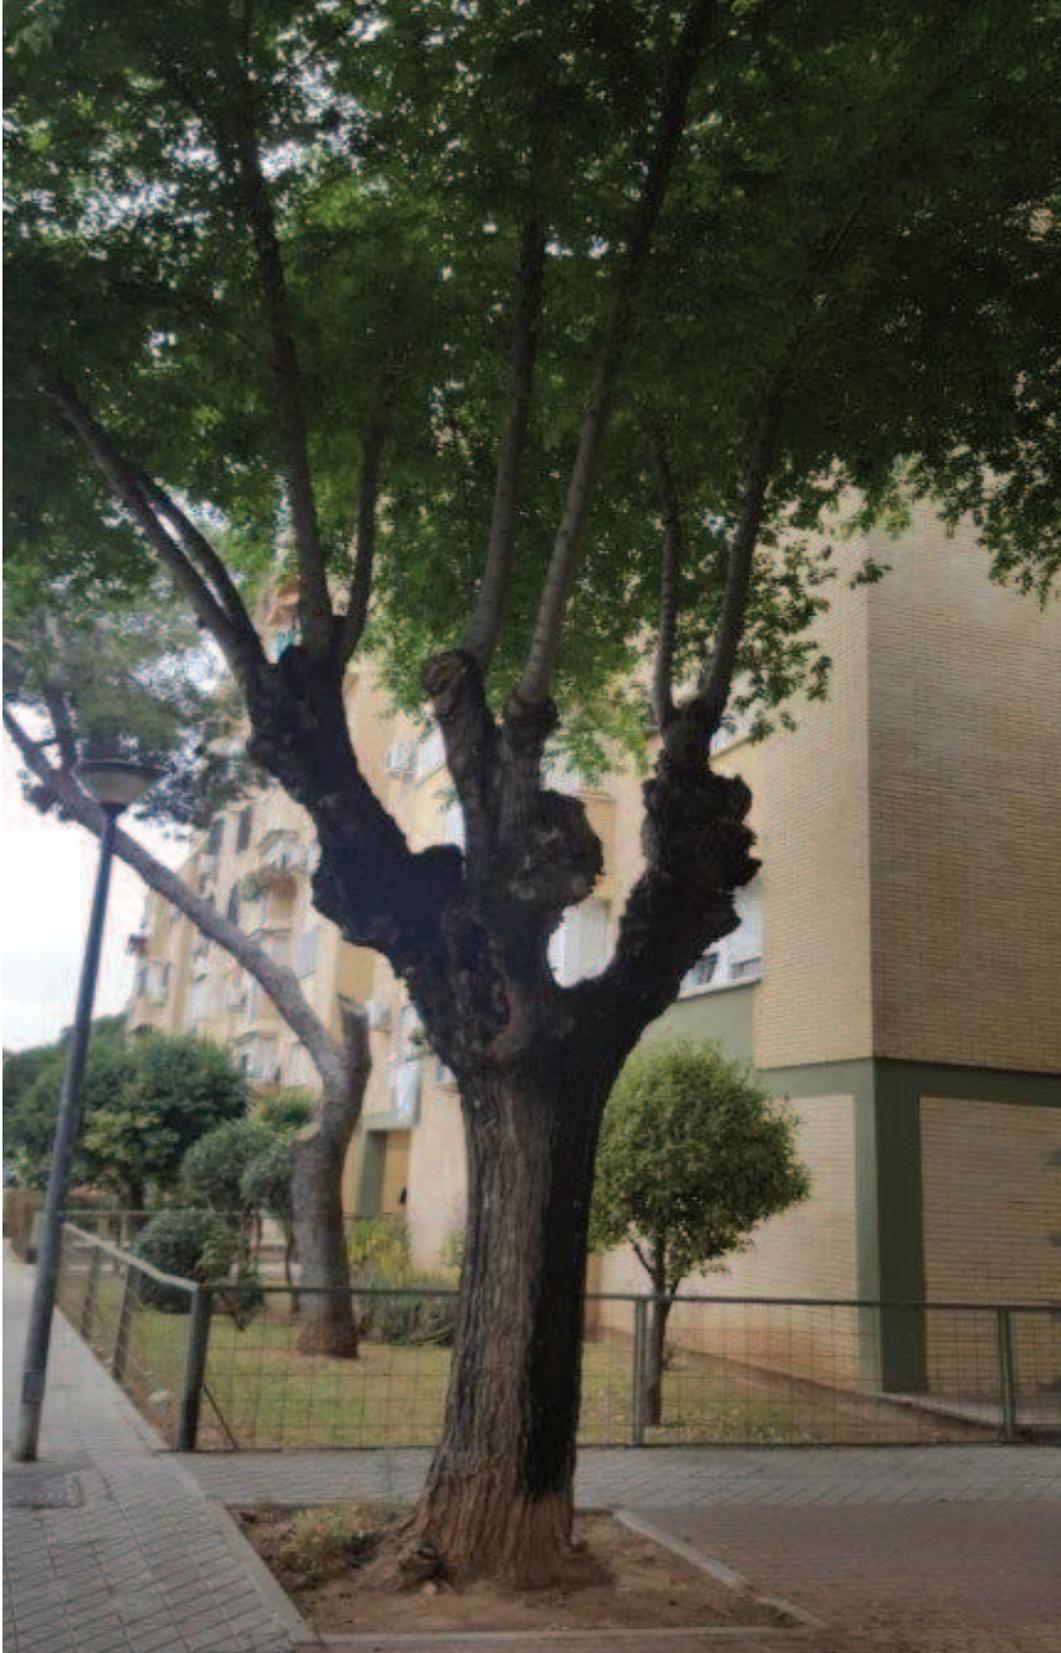
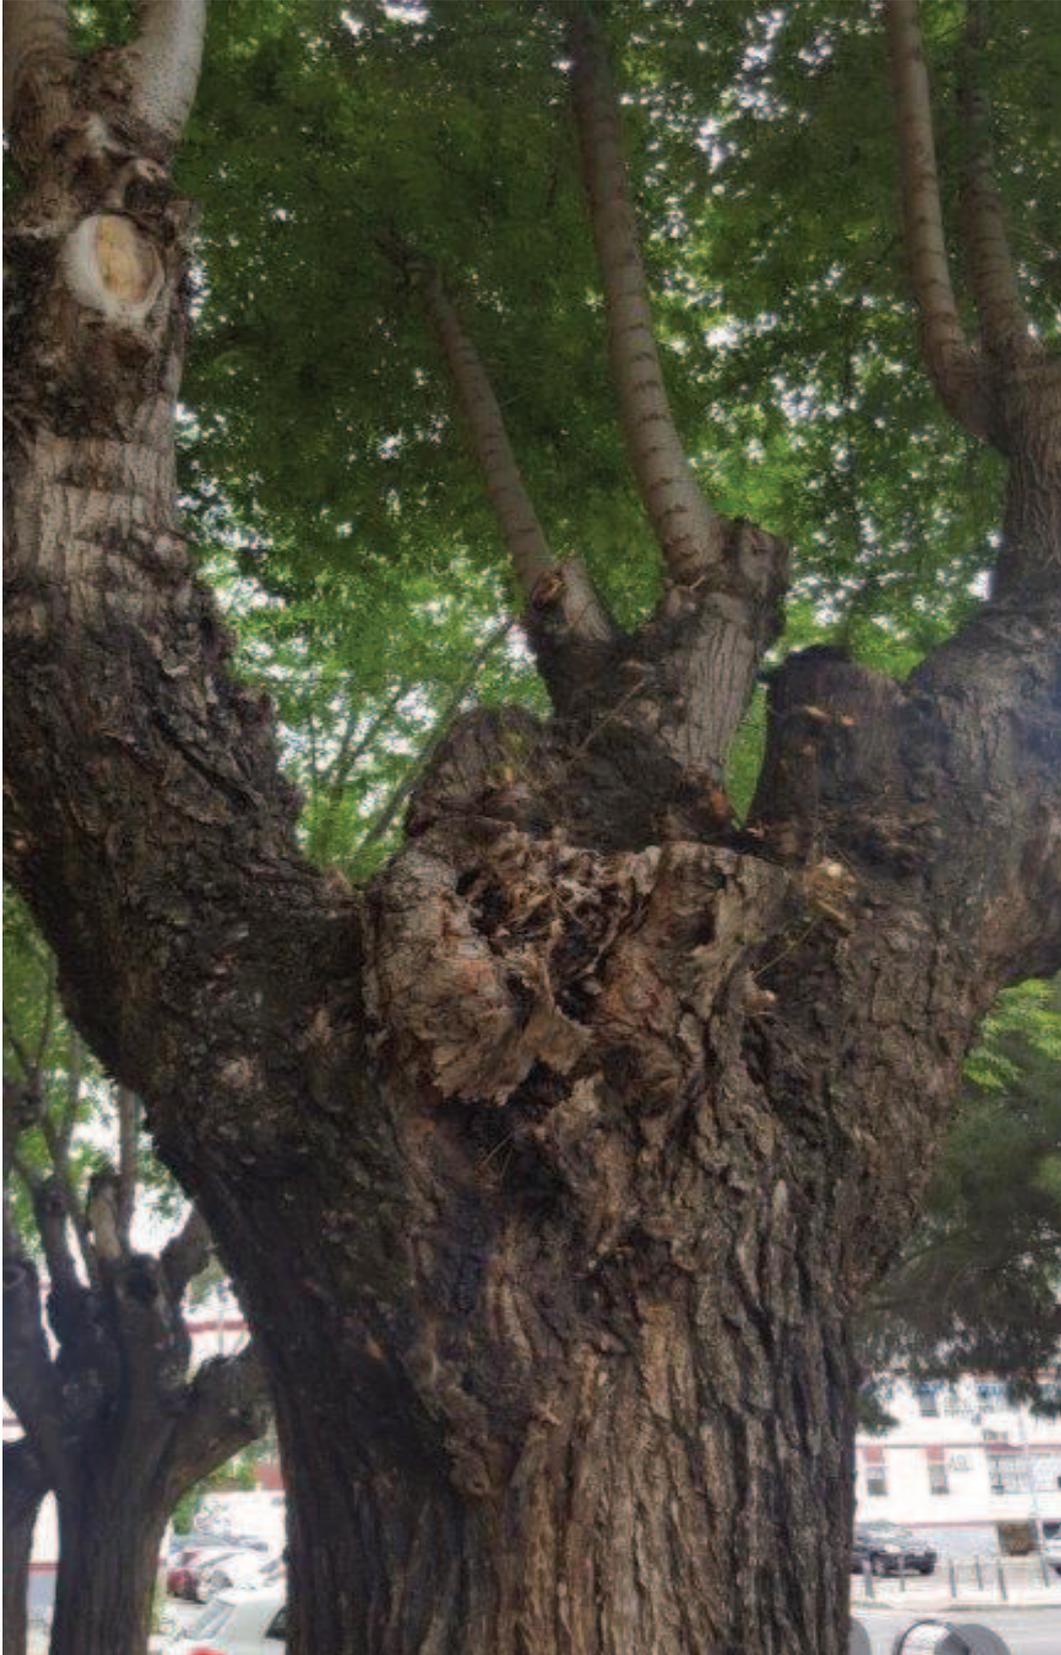
9. FOTOGRAFÍAS

6. LESIONES GRAVES: Huecos, pudriciones y hongos en tronco y copa. Estructura principal

7. ESTADO GENERAL: Riesgo de caída.

8. OBSERVACIONES: Es un ejemplar de Olmo (*Ulmus minor*) situado en la Calle Camino de Los Toros, al que se le ha efectuado una valoración visual, una evaluación fitopatológica, y finalmente una valoración de riesgo global considerando el conjunto de parámetros evaluados. La valoración visual consta de la identificación y caracterización dendrometría de este pie, y de un examen de peligros potenciales, que incluye la valoración de los defectos estructurales del árbol, y del entorno inmediato y los puntos objetivo que podrían verse dañados si se produjeran daños. La evaluación fitosanitaria ha consistido en una valoración de la presencia de rama secas, existencias de signos de degradación (cuerpos fructíferos, cavidades...), vitalidad aparente, etc. De estas valoraciones se ha concluido que el estado biológico de este ejemplar es malo al encontrarse con huecos, pudriciones y hongos en tronco y copa, presentando riesgo de caída de este hacia un acerado en una calle con continuo paso de peatones, y ser inviable cualquier otro tipo de medida que no sea su eliminación.

Una vez contrastado lo obtenido en el análisis visual y en el análisis fitosanitario, se incluye este árbol en una de las categorías de la "Clasificación del riesgo" conocida FRC (Failure Risk Classification) en el que el árbol que estamos analizando se encontraría en la Categoría D (Árboles con defectos estructurales y/o morfológicos graves o muy graves. Supone un riesgo estático bastante elevado

"ÚNICO.- Autorizar el apeo de un ejemplar de Olmo (*Ulmus minor*) con id nº 27.039, situado en la Calle Camino de Los Toros (AP-79-2017). **LESIONES GRAVES:** Huecos, pudriciones y hongos en tronco y copa. Estructura principal. **ESTADO GENERAL:** Riesgo de caída. **OBSERVACIONES:** Es un ejemplar de Olmo (*Ulmus minor*) situado en la Calle Camino de Los Toros, al que se le ha efectuado una valoración visual, una evaluación fitopatológica, y finalmente una valoración de riesgo global considerando el conjunto de parámetros evaluados. La valoración visual consta de la identificación y caracterización dendrometría de este pie, y de un examen de peligros potenciales, que incluye la valoración de los defectos estructurales del árbol, y del entorno inmediato y los puntos objetivo que podrían verse dañados si se produjeran daños. La evaluación fitosanitaria ha consistido en una valoración de la presencia de rama secas, existencias de signos de degradación (cuerpos fructíferos, cavidades...), vitalidad aparente, etc. De estas valoraciones se ha concluido que el estado biológico de este ejemplar es malo al encontrarse con huecos, pudriciones y hongos en tronco y copa, presentando riesgo de caída de este hacia un acerado en una calle con continuo paso de peatones, y ser inviable cualquier otro tipo de medida que no sea su eliminación. Una vez contrastado lo obtenido en el análisis visual y en el análisis fitosanitario, se incluye este árbol en una de las categorías de la "Clasificación del riesgo" conocida FRC (Failure Risk Classification) en el que el árbol que estamos analizando se encontraría en la Categoría D (Árboles con defectos estructurales y/o morfológicos graves o muy graves. Supone un riesgo estático bastante elevado".
