**Expediente 41/2016**

AP-553-16  
MSB

**COMUNICADO DE APEO DE ARBOLADO VIARIO (AP-553-16) PARTE 2ª**

# Formulario de Evaluación Básica de Riesgo de Arbolado

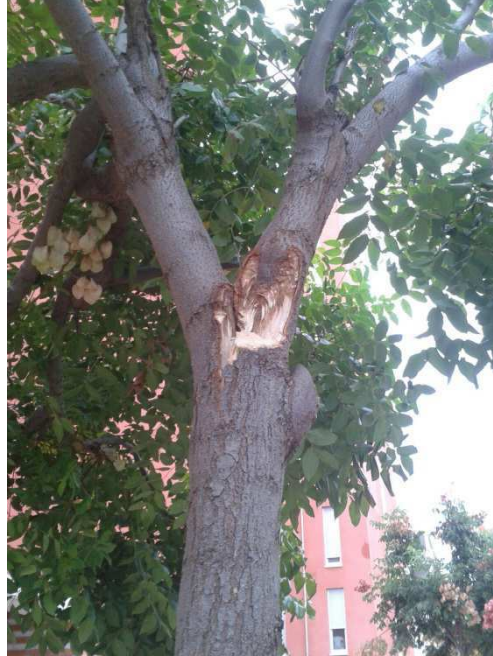
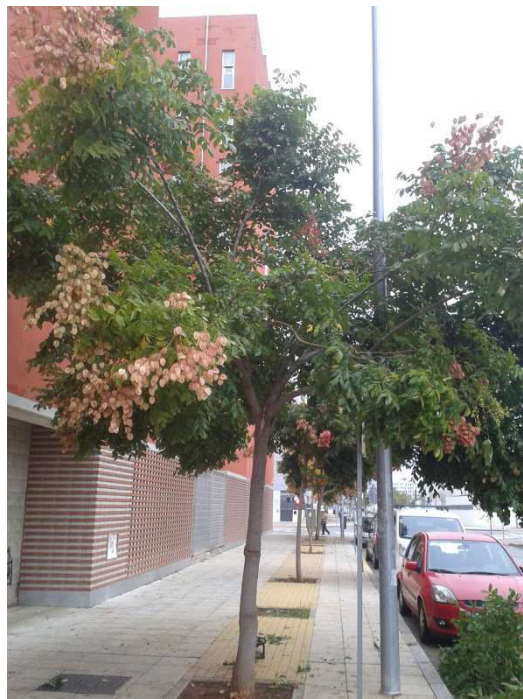
**12. .FOTOGRAFÍAS:**

El ejemplar es una *Koelreuteria* situada en un alcorque del acerado de la Calle Faustino Gutiérrez Alviz. Al retirar una rama que se había desgajado a nivel de la cruz, observamos que la inserción de las otras dos ramas primarias que forman la copa es muy débil, ya que presenta una pequeña grieta longitudinal en la unión de las ramas con la parte alta del tronco.

El estado fisiológico asociado al vigor es normal presentando una copa regular y vigorosa, aunque muy inestable al perder esta rama primaria.

Por su situación en un acerado, junto a una zona de aparcamiento y un vial en el que discurre tráfico rodado, y constatando el peligro de caída inminente se procede al apeo del ejemplar de manera urgente.
