**“ÚNICO.-** Autorizar el apeo un ejemplar de *Ulmus Pumila* en la calle Ildefonso Marañón Lavín nº 7 ( AP-005-16) parte 1ª. **LESIONES GRAVES:** El ejemplar es un *Ulmus pumila* situado en alcorque en acerado. Tras realizar visita técnica se comprueba que existen pudriciones a nivel de tronco y de ramas principales. **ESTADO GENERAL:** El estado fisiológico asociado al vigor es normal. La copa s encuentra desprovista de forraje debido a la estacionalidad. **OBSERVACIONES:** Por su situación junto al carril bici y atendiendo a la clasificación de riesgo estudiada en la ficha de Evaluación Básica de Riego de Arbolado ajunta, se determina que el riesgo del ejemplar en el caso más desfavorable es alto, por lo que no existiendo otras medidas correctoras posibles se recomienda el apeo del ejemplar.

**FICHA DE APEO DE ARBOLADO VIARIO (AP-005-16) PARTE 2ª**

1. **FECHA:** 19 Enero 2016
2. **SITUACIÓN:** Calle Idefonso Marañón Lavín nº 7
3. **Distrito:** Este
4. **ESPECIE:** Ulmus pumila
5. **P.C. (c.m):** 134
6. **ALTURA (m):** 9
7. **ALCORQUE (m):** 1,5x1
8. **LATITUD DE ACERADO(m):** 6
9. **LESIONES GRAVES:**

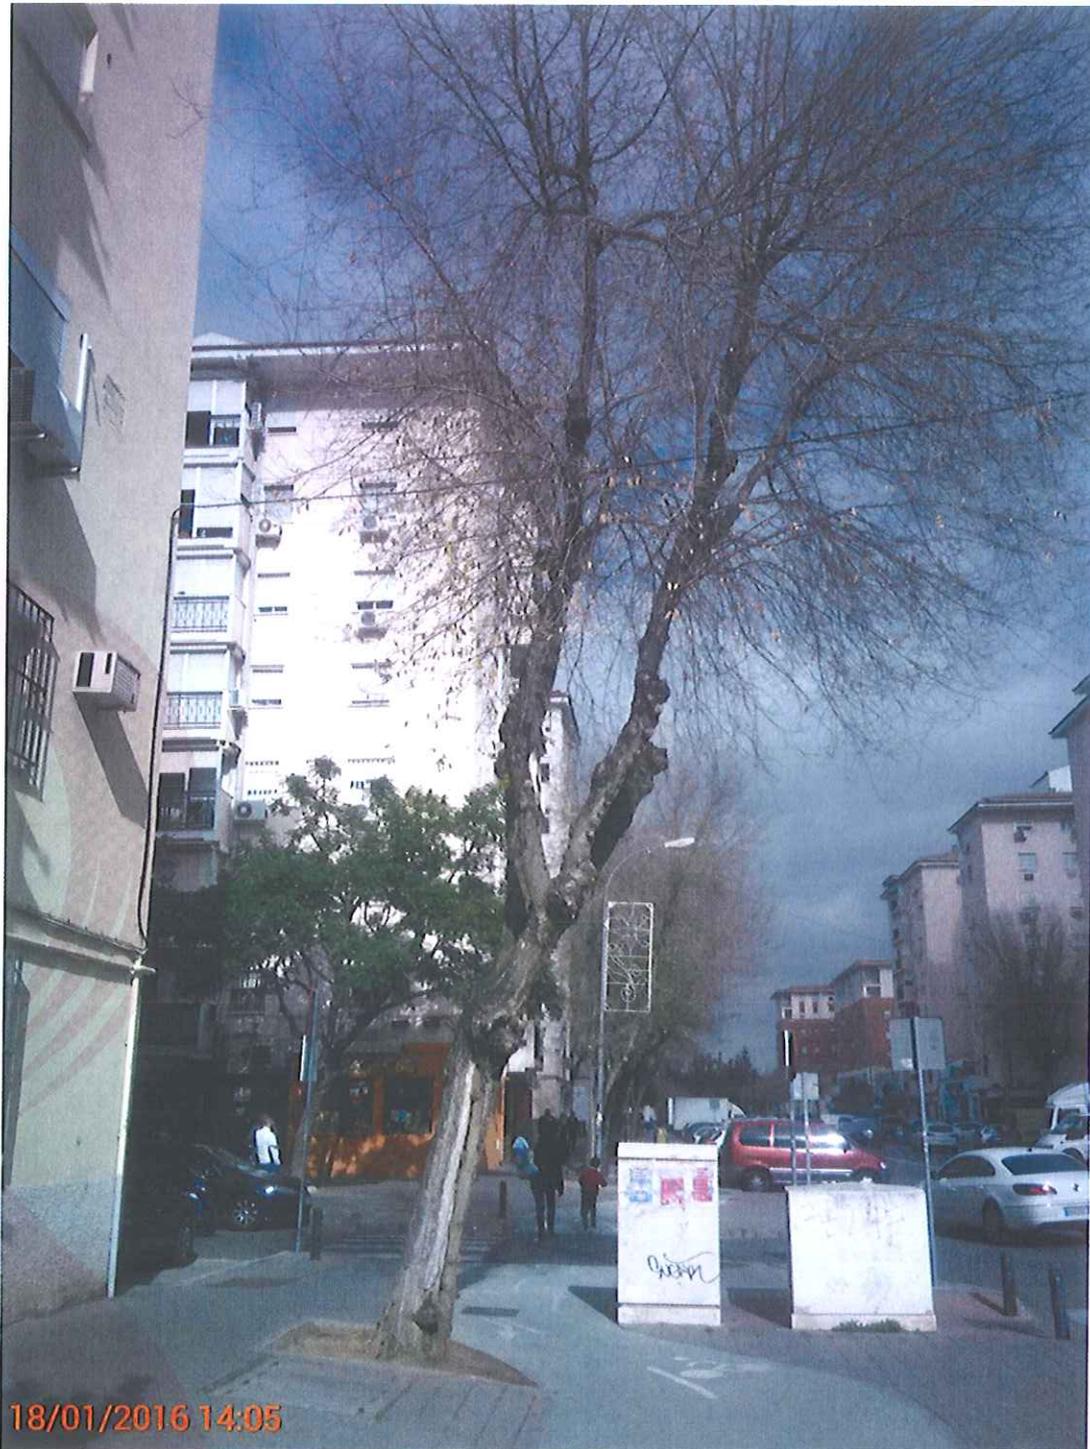
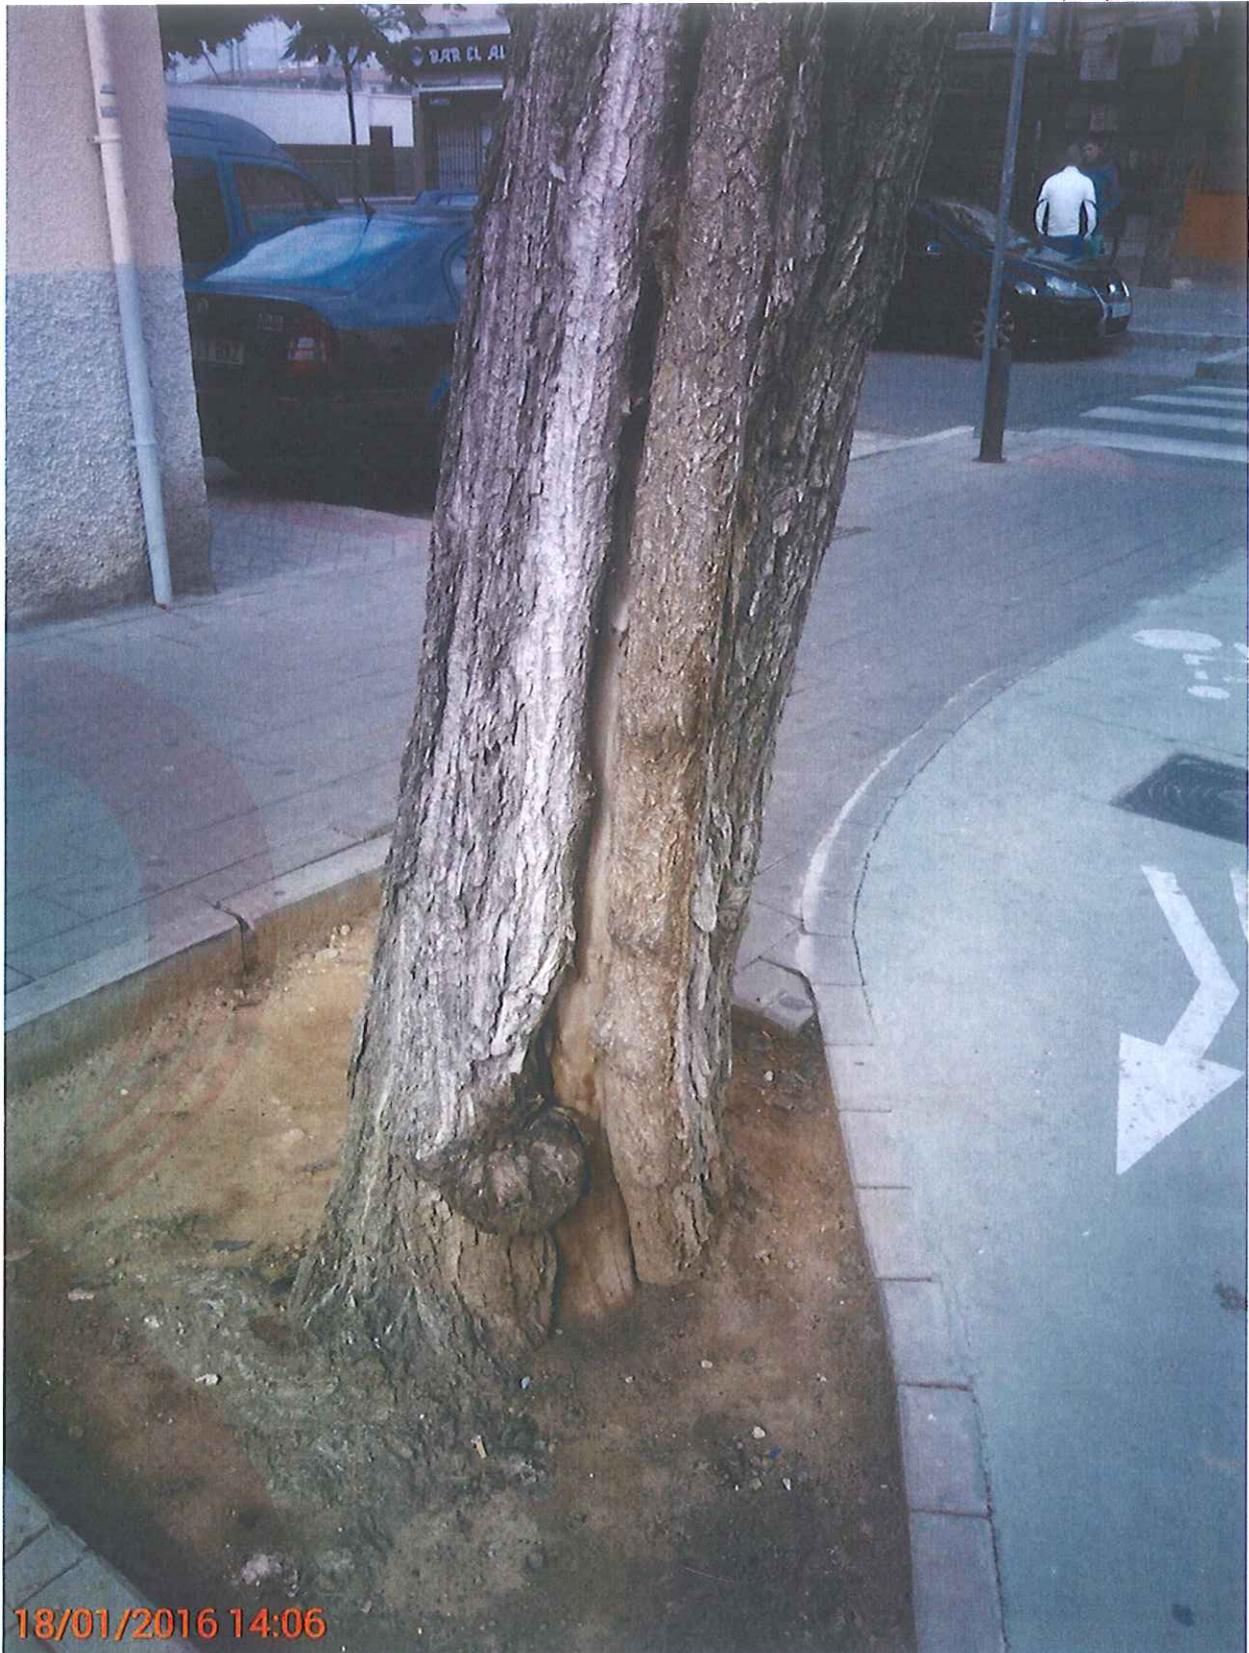
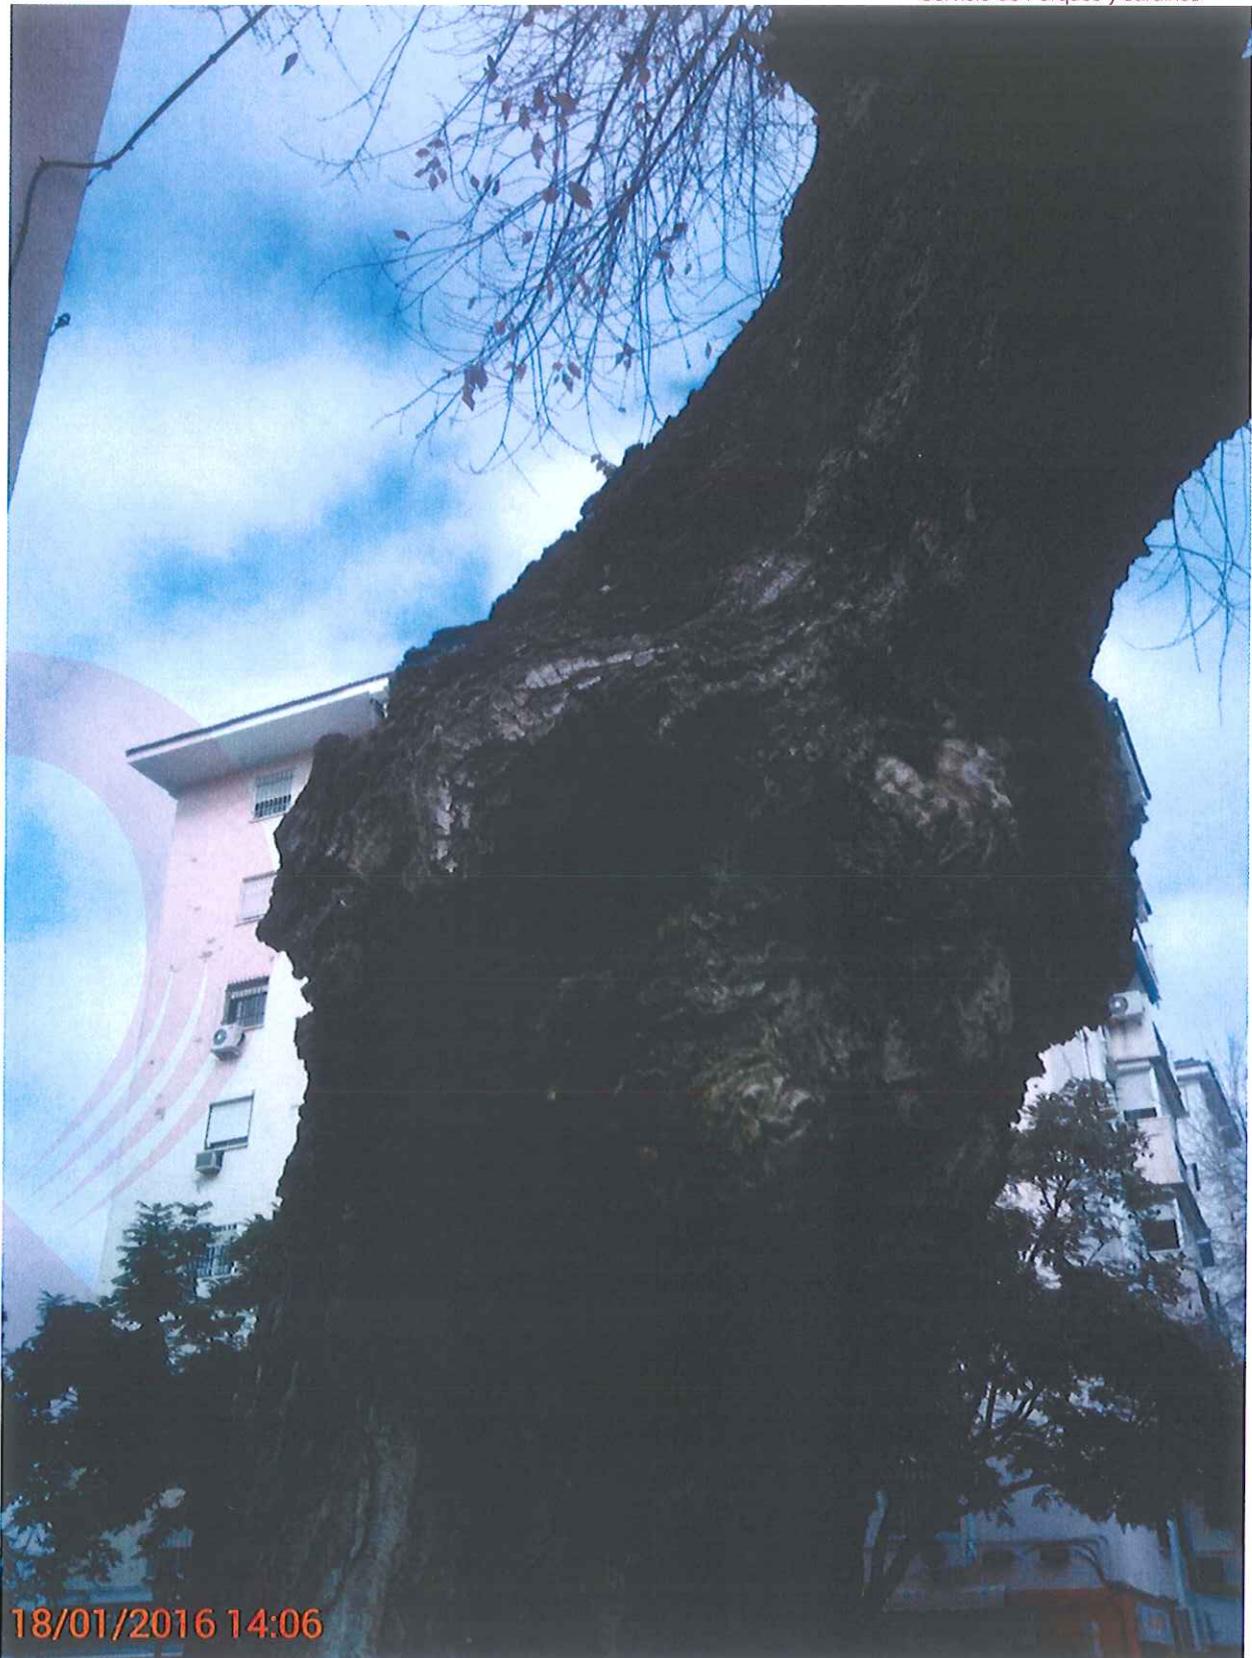
12. .FOTOGRAFÍAS:

El ejemplar es un Ulmus pumila situado en alcorque en acerado.

Tras realizar visita técnica se comprueba que existen pudriciones a nivel de tronco y de ramas principales,.

El estado fisiológico asociado al vigor es normal

La copa se encuentra desprovista de forraje debido a la estacionalidad.

Por su situación junto a un acerado y un vial en el que discurre tráfico rodado y atendiendo a la clasificación de riesgo estudiada en la ficha de Evaluación Básica de Riesgo de Arbolado adjunta, se determina que el riesgo del ejemplar en el caso más desfavorable es alto, por lo que no existiendo otras medidas correctoras posibles se recomienda el apeo del ejemplar.
