Expediente 11/2017

AP-002-17
MSB

FICHA DE SOLICITUD APEO DE ARBOLADO VIARIO (Código AP-002/2017)

Formulario de Evaluación Básica de Riesgo de Arbolado

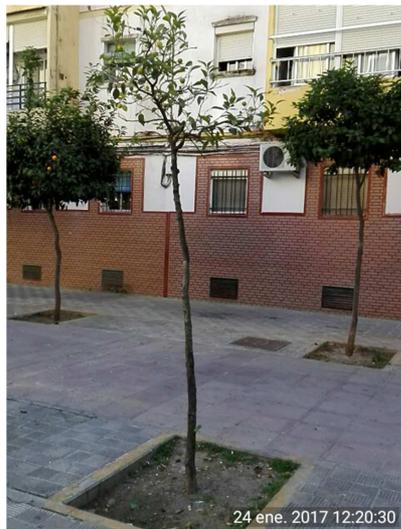
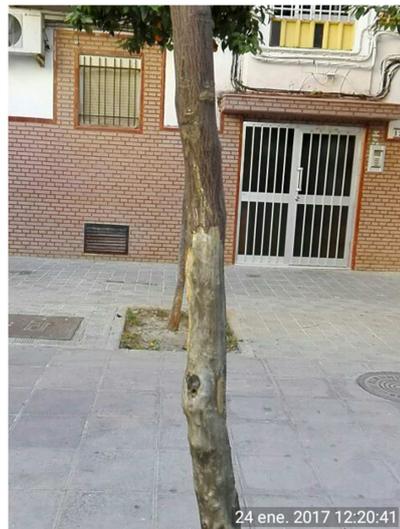
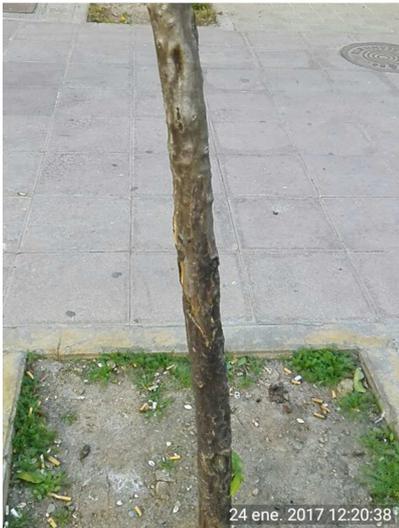
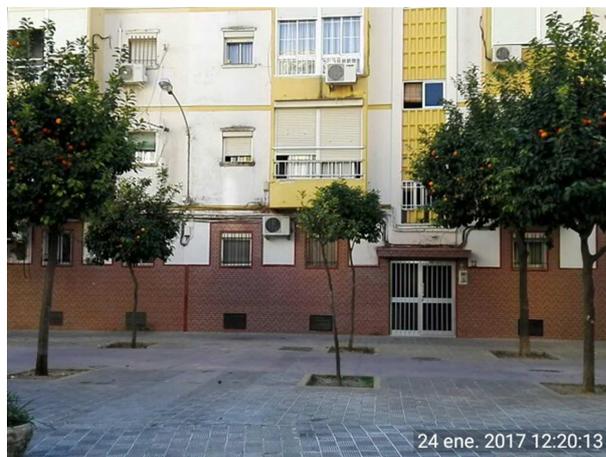
9. FOTOGRAFÍAS:

1. **FECHA:** 25-01-17
2. **SITUACIÓN:** Manuel Altolaguirre **Distrito:** Macarena
3. **ESPECIE:** *Citrus aurantium*
4. **P.C. (c.m.):** 12 **ALTURA (m):** 2 **ALCORQUE (m):** 1 x1
5. **LATITUD DE ACERADO:** > 2 metros
6. **LESIONES GRAVES:** Alteraciones en su copa y eje principal.
7. **ESTADO GENERAL:** Árbol con poca vigorosidad, daños por golpeo, descortezado en gran parte de su tronco.
8. **OBSERVACIONES:** El ejemplar presenta poca vigorosidad, con patente estancamiento en su crecimiento y alteraciones en su eje principal y copa, provocado por golpeo continuo y descortezado del tronco. Ejemplar ubicado en posición centro-lateral en calle peatonal y punto de giro de camiones para carga y descarga en comercios y para el colegio cercano hacia la calle contigua perpendicular.

Igualmente el ejemplar interfiere en las obras actuales de reordenación viaria, concretamente por la configuración del acceso de los vehículos de emergencia.

Por los motivos anteriormente expuestos se recomienda el apeo de este ejemplar. Acceso con plataforma.
