**FICHA DE COMUNICADO APEO DE ARBOLADO VIARIO (AP-162-16) PARTE 2ª**

1. **FECHA:** 28 Junio 2016
2. **SITUACIÓN:** Calle Ildefonso Marañón Lavín
3. **Distrito:**Alcosa
4. **ESPECIE:** Acer negundo
5. **P.C. (c.m):** 68
6. **ALTURA (m):** 7
7. **ALCORQUE (m):** 1X1
8. **LATITUD DE ACERADO(m):** 7
9. **LESIONES GRAVES:**

# Formulario de Evaluación Básica de Riesgo de Arbolado

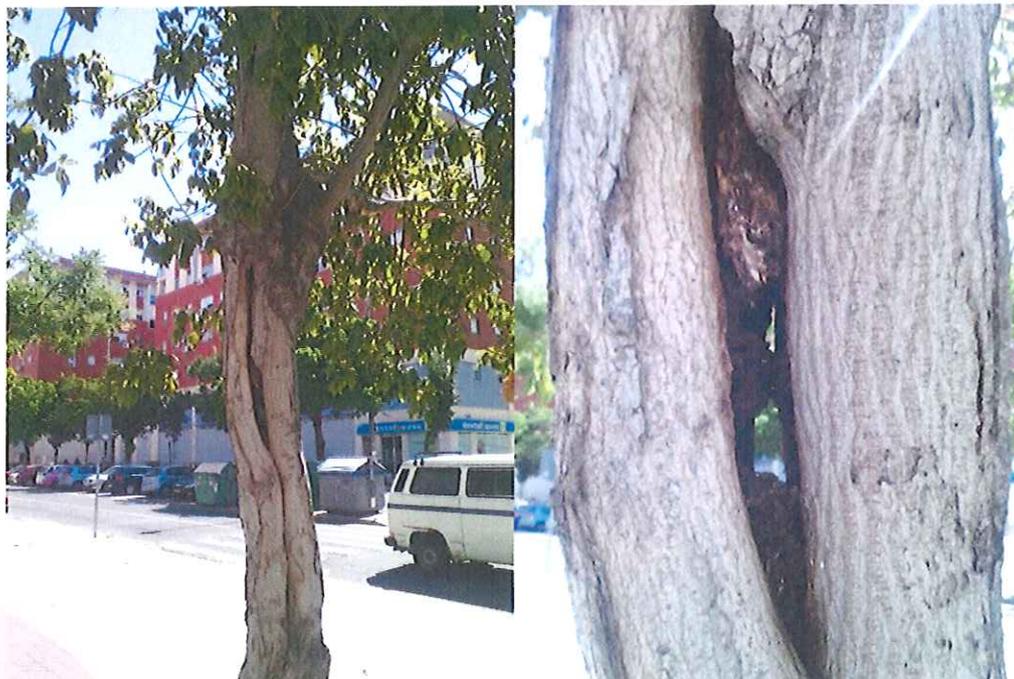
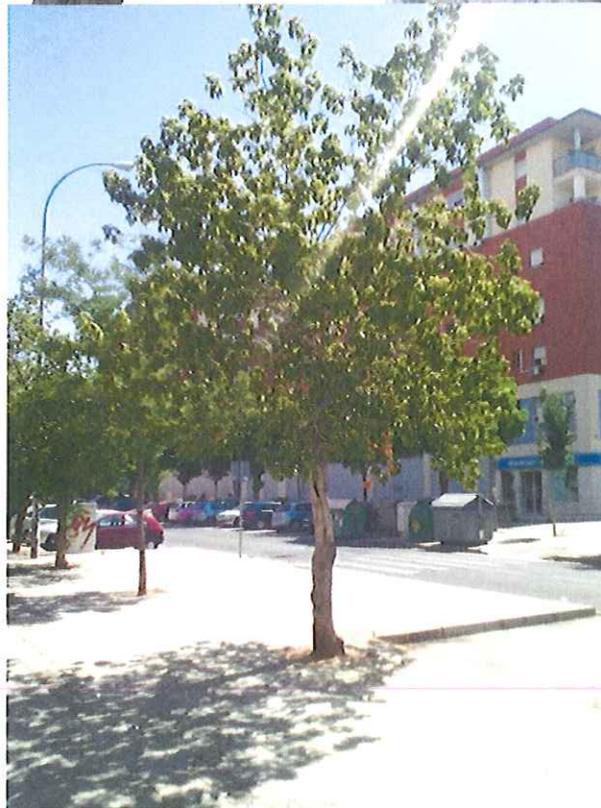
**12. FOTOGRAFÍAS:**

Observamos que tiene una pudrición a mitad de tronco de una longitud de 0,8 metros, que afecta a la corteza, la albura y el duramen y que atraviesa el tronco por ambas caras.

Desde el punto de vista biomecánico, la pudrición debilita el tronco a mitad de altura este puede ser un punto de fractura que haga caer la parte superior del árbol y la copa.

Atendiendo al tamaño, forma y situación en el tronco de la pudrición, consideramos que ante cualquier tensión provocada por el viento, la caída de este árbol es inminente, por lo que procedemos a apearlo por procedimiento de urgencia.

Se realiza el apeo del ejemplar por el riesgo alto e inminente, dada la alta probabilidad de rotura del

tronco a media altura a causa de una pudrición.
