**NO8DO**  
AYUNTAMIENTO DE SEVILLA

**FICHA DE COMUNICADO APEO DE ARBOLADO VIARIO (AP-170-16) PARTE 2ª**

# Formulario de Evaluación Básica de Riesgo de Arbolado

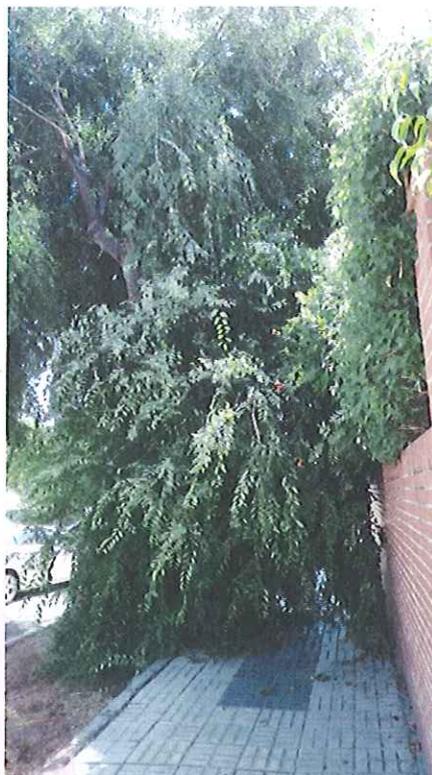
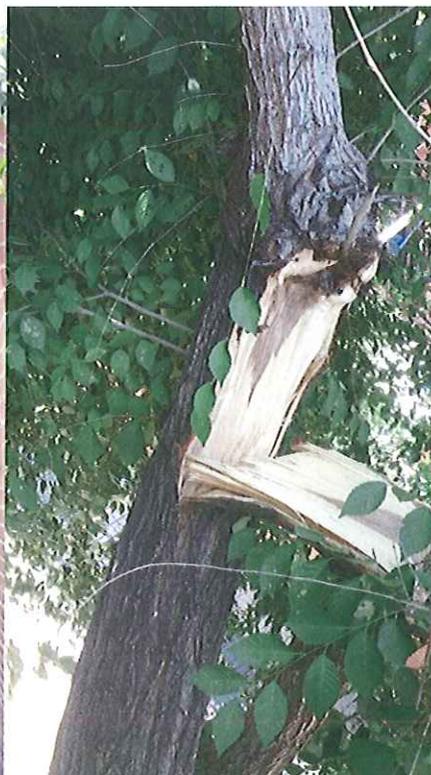
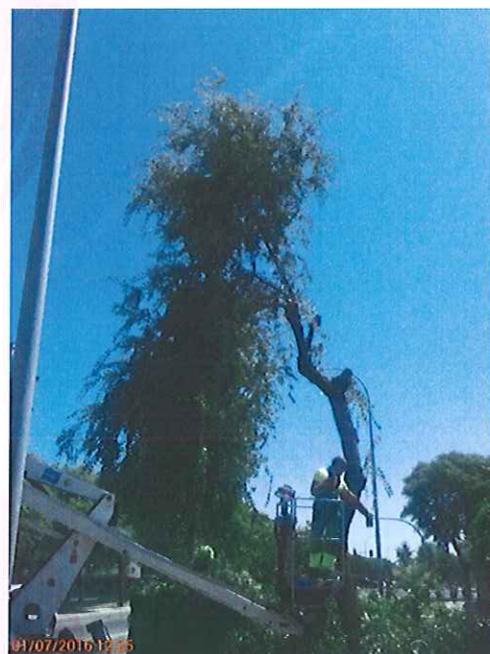
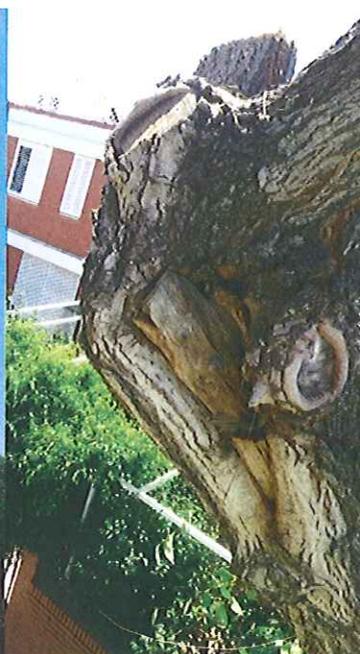
**12. FOTOGRAFÍAS:**

El árbol es una Olmo situado en un vial de la Avenida República de China 15, ante una llamada del Cecop acudimos y comprobamos que tenía una rama de gran tamaño desgajada, se retiró esta y se comprobó que la copa quedaba totalmente descompensada.

Desde el punto de vista biomecánico la pérdida de madera a causa del desgaje hace que esta rama tuviera que ser eliminada completamente.

El estado fisiológico es bueno, pero la copa que ha quedado hace que el árbol esté descompensado

La vegetación más espesa y por tanto el peso, se encuentra en el lado de la calzada por lo que la caída en caso de rotura se daría hacia este lado.

Atendiendo al tamaño, forma y situación del desgaje, consideramos que la formación de la copa es inestable ante cualquier tensión provocada por el viento, la caída de la copa es inminente, por lo que procedemos a apearlo por procedimiento de urgencia.
