*“Visto el informe emitido por el Servicio Técnico de Parques y Jardines en relación al apeo de un ejemplar de Robinia (Robinia pseudoacacia) con nº de ID 3559 situado en la Avenida de las Ciencias (AP-171-16), que se ha realizado sin autorización previa por las causas que se especifican a continuación, a tenor de lo acordado por el Ayuntamiento Pleno, en sesión celebrada el día 15 de diciembre de 2005, tomo conocimiento del mencionado apeo. **LESIONES GRAVES:** El árbol es una Robinia situado en un vial ajardinado de la Avenida de las Ciencias a la altura del número 63, ante una llamada del Cecop acudimos y comprobamos que una rama desgajada había caído en el carril bici que discurre a lo largo de la avenida. Al eliminar la rama desgajada la herida hace que pueda caer el resto de la copa por lo que se decide apear el ejemplar. Desde el punto de vista biomecánico la pérdida de madera a causa del desgaje debilita la estructura de la copa de tal manera que en presencia de vientos, puede caer la copa entera de manera inminente. **ESTADO GENERAL:** El estado fisiológico es bueno, pero la copa restante hace que el árbol esté decompensado. La vegetación más espesa y por tanto el peso, se

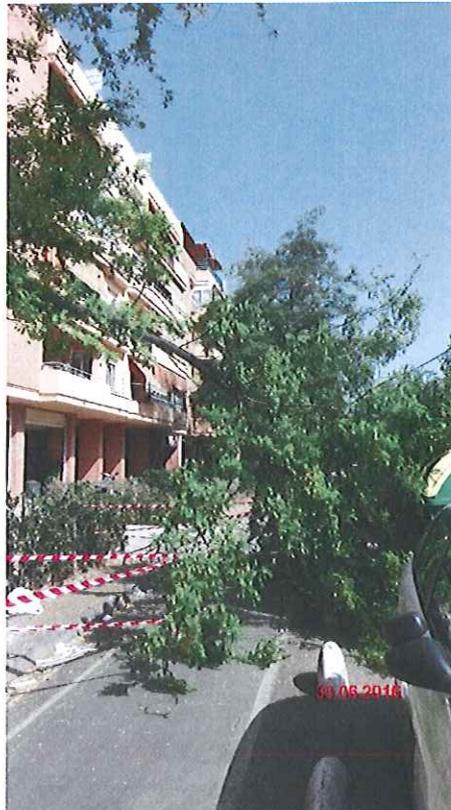
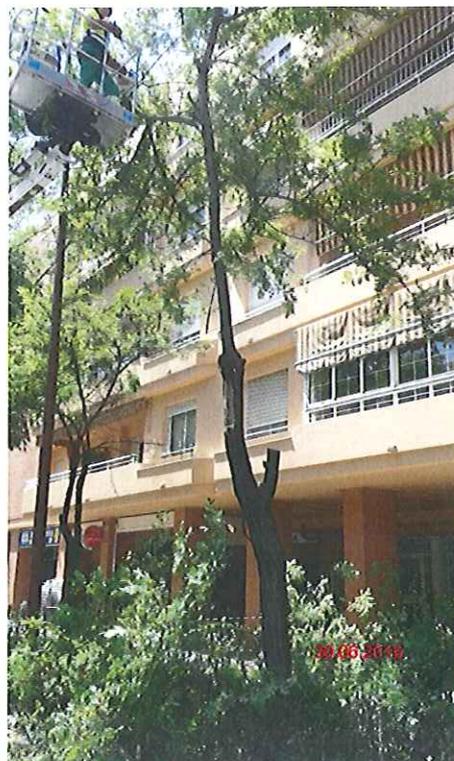
12. FOTOGRAFÍAS:

El árbol es una Robinia situado en un vial ajardinado de la Avenida de las Ciencias a la Altura del número 63, ante una llamada del Cecop acudimos y comprobamos que una rama desgajada había caído en el carril bici que discurre a lo largo de la avenida.

Al eliminar la rama desgajada la herida hace que pueda caer el resto de la copa por lo que se decide apear el ejemplar.

Desde el punto de vista biomecánico la pérdida de madera a causa del desgaje debilita la estructura de la copa de tal manera que en presencia de vientos, puede caer la copa entera de manera inminente.

El estado fisiológico es bueno, pero la copa restante hace que el árbol esté descompensado

La vegetación más espesa y por tanto el peso, se encuentra en el lado del carril bici por lo que la caída en caso de rotura se daría hacia este lado.

Atendiendo al tamaño, forma y situación del desgaje, consideramos que ante cualquier tensión provocada por el viento, la caída de la copa es inminente, por lo que procedemos a apearlo por procedimiento de urgencia.
