**FICHA DE APEO DE ARBOLADO VIARIO (AP-147-17) PARTE 2ª**

1. **FECHA:** 24/5/2017
2. **SITUACIÓN:** Calle Céan Bermúdez **DISTRITO:** Nervión
3. **ESPECIE:** *Robinia pseudoacacia*. **Nº ID:** 1606
4. **P.C. (c.m):** 138 cm **ALTURA (m):** 11 m **ALCORQUE (m):** cuadrado de 90x90cm de lado.

**Formulario de Evaluación Básica de Riesgo de Arbolado**

Dirección/localización árbol: C/CEAN BERMUDEZ ID. Árbol 1606 Hoja \_\_\_\_\_ de \_\_\_\_\_

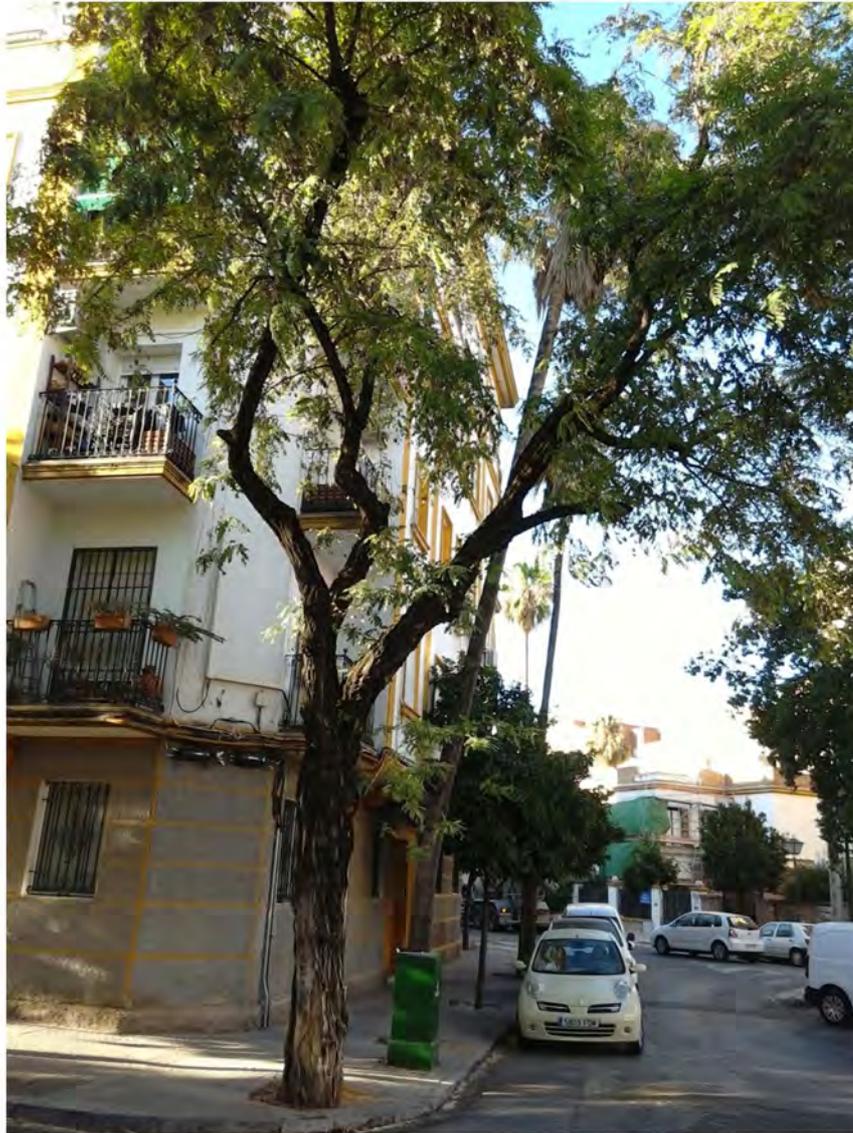
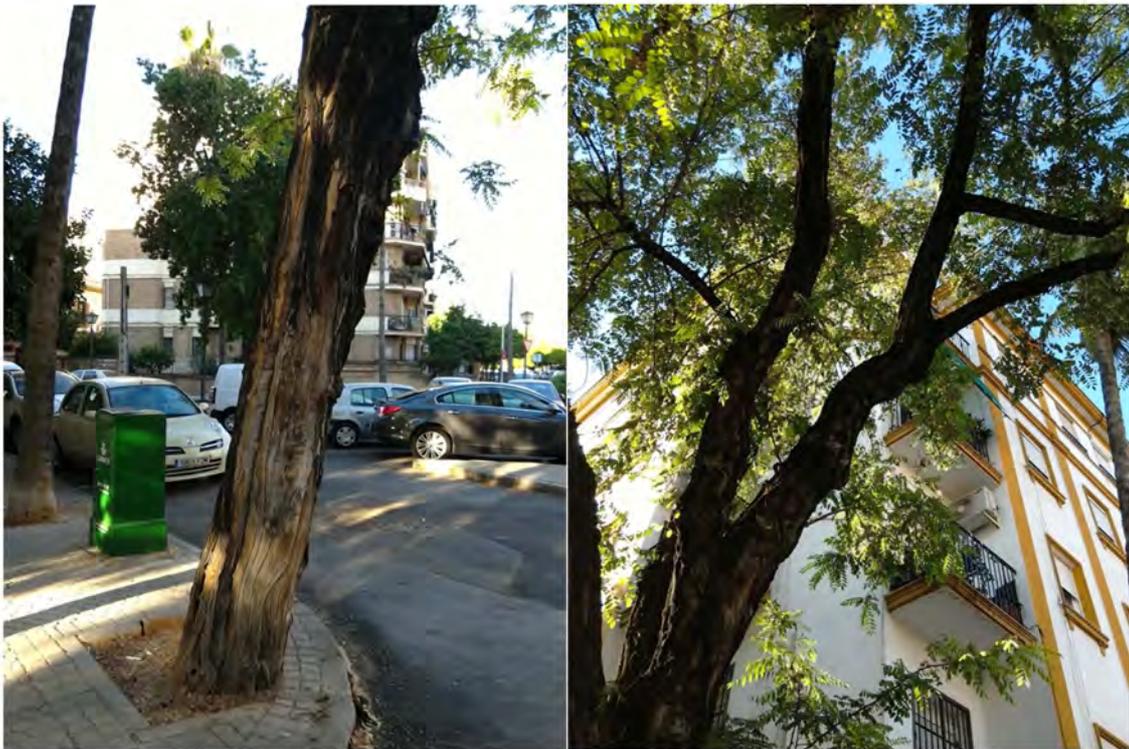
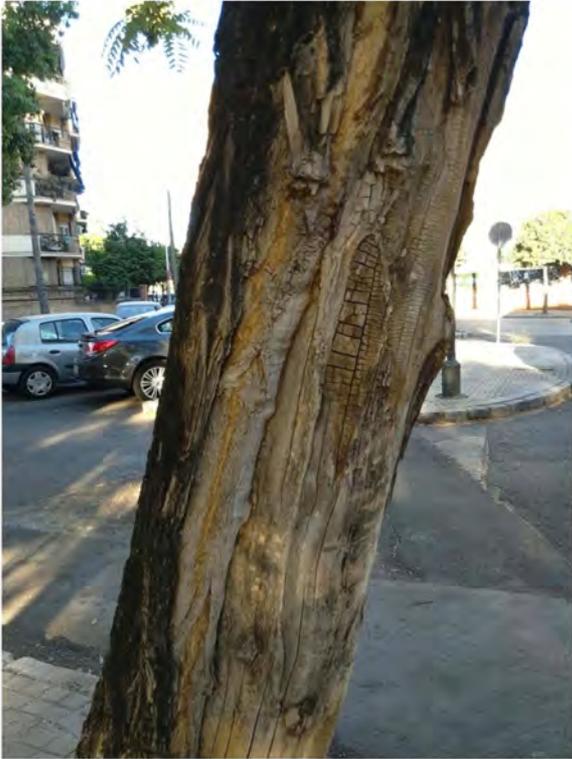
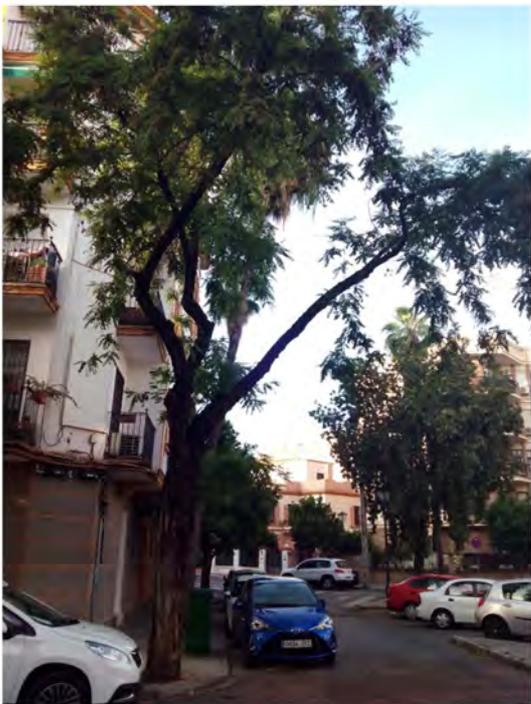
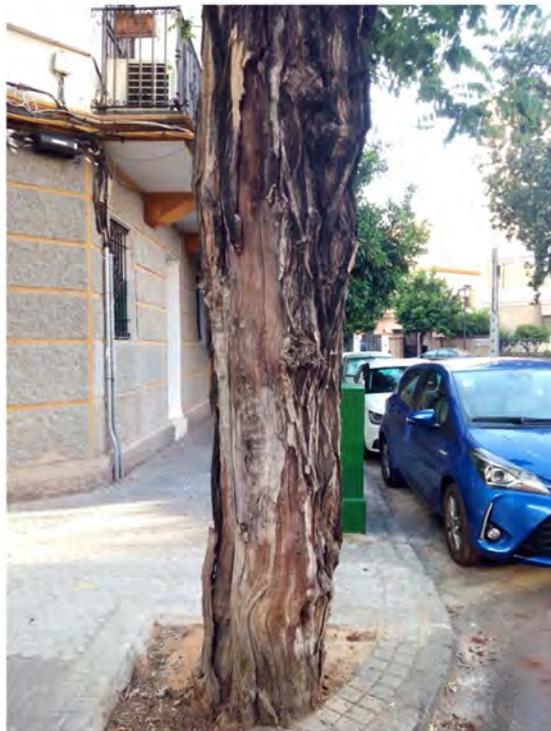
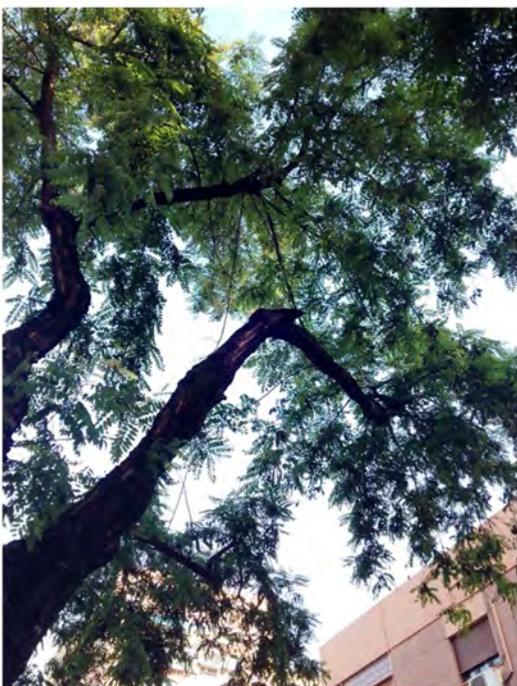
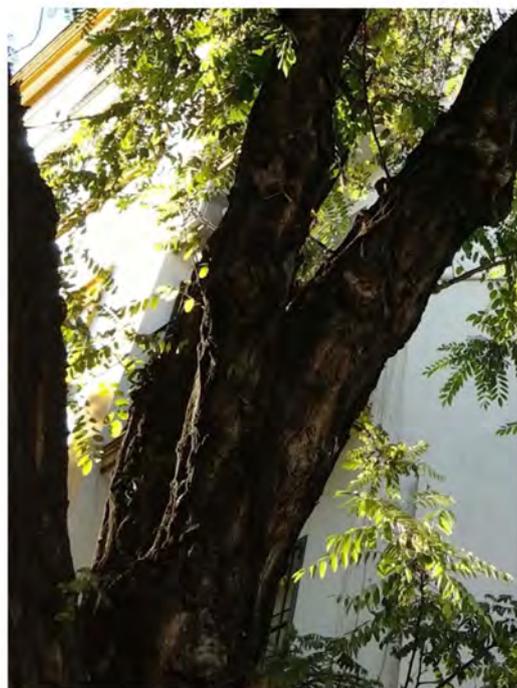
9. **FOTOGRAFÍAS:**

5. **LATITUD DE ACERADO:** 2 metros
6. **LESIONES GRAVES:** Madera vista en tronco con pudrición y termitas, apreciable a lo largo de todo el tronco, copa descompensada, inclinación hacia la calzada, Hueco con pudrición en base de rama principal, rotura de ramas de considerable tamaño.

7. **ESTADO GENERAL:** normal
8. **OBSERVACIONES:** Éste ejemplar presenta madera vista en una amplia zona del tronco y la base, claros síntomas de pudrición en ramas y ataque de termitas, ha sufrido rotura de ramas, y también se aprecia descortezado en gran parte de su superficie. Sufre una importante inclinación hacia la calzada, y debido a la rotura de algunas ramas su copa no está equilibrada. Sufre codominancia de ramas principales y es por ello que la cruz podría empezar a estar dañada, se puede observar huecos en rama cerca de la cruz.

PERDIDA MADERA CON TERMITAS. HUECO GRANDE EN RAMA. INCLINACION COPA DESCOMPENSADA

APEG POR RIEGO DE CAIDA
