Expediente 1/2017

AP-162-17
CAF

FICHA DE APEO DE ARBOLADO VIARIO (162-17) PARTE 2ª

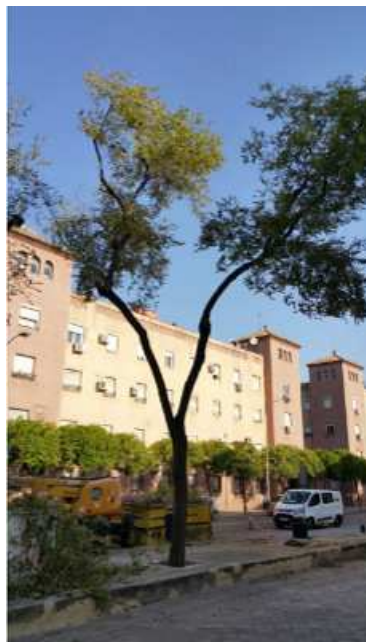
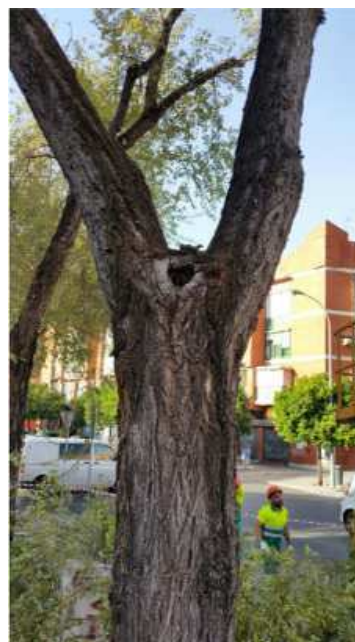
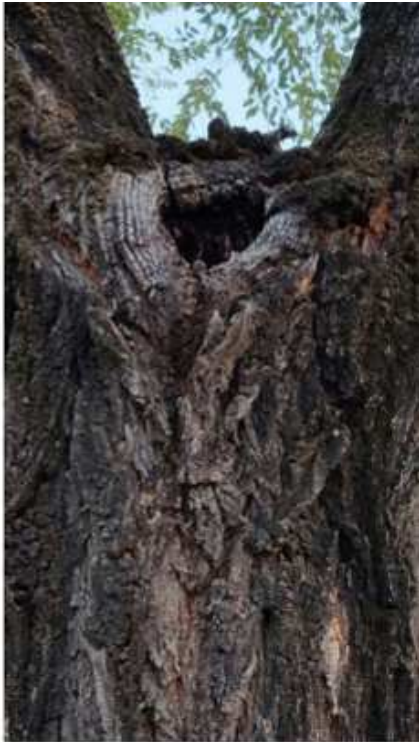
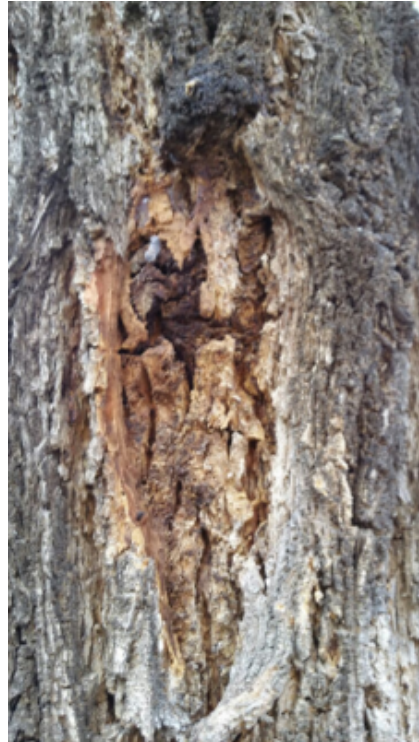
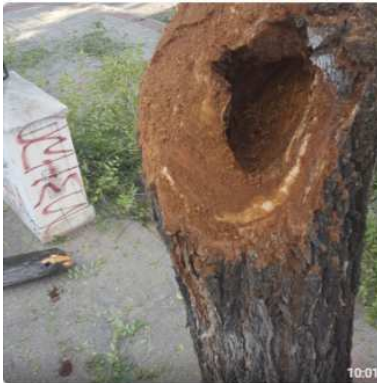
*"Visto el informe emitido por el Servicio Técnico de Parques y Jardines en relación al apeo de un ejemplar de Olmo (*Ulmus sp*) con nº de ID 10 situado en la Calle Nuestro Padre Jesús Cautivo (AP-162-17), que se ha realizado sin autorización previa por las causas que se especifican a continuación, a tenor de lo acordado por el Ayuntamiento Pleno, en sesión celebrada el día 15 de diciembre de 2005, tomo conocimiento del mencionado apeo. **LESIONES GRAVES:** Gravemente dañado por hueco en la cruz con pudrición, ataque de galeruca y termitas. Historial de ramas rota y codominancia en las ramas. **ESTADO GENERAL:** Su estado general es desfoliado por ataque de galeruca. **OBSERVACIONES:** En este ejemplar se observa muy dañado estructuralmente por un hueco en la cruz con pudriciones y termitas. Presenta codominancia con dos ramas grandes sobre la cruz que por la debilidad de ésta generan una situación de peligro constante. Ha sufrido ataque de galeruca y termitas, representa un grave peligro para la seguridad de los peatones".*

1. **FECHA:** 14-07-17
2. **SITUACIÓN:** Calle Nuestro Padre Jesús Cautivo **DISTRITO:** Sur
3. **ESPECIE:** *Ulmus sp.* **Nº ID:** 10
4. **P.C. (c.m):** 96 cm **ALTURA (m):** 9 **ALCORQUE (m):** cuadrado 1mx1m
5. **LATITUD DE ACERADO:** sobre acerado
6. **LESIONES GRAVES:** Gravemente dañado por hueco en la cruz con pudrición, ataque de galeruca y termitas. Historial de ramas rota y codominancia en las ramas.
7. **ESTADO GENERAL:** Su estado general es desfoliado por ataque de galeruca.
8. **OBSERVACIONES:** En este ejemplar se observa muy dañado estructuralmente por un hueco en la cruz con pudriciones y termitas. Presenta codominancia con dos ramas grandes sobre la cruz que por la debilidad de ésta generan una situación de peligro constante. Ha sufrido ataque de galeruca y termitas, representa un grave peligro para la seguridad de los peatones.
9. **FOTOGRAFÍAS:**
