**Expediente 1/2017**

AP-168-17  
CAF

## FICHA DE APEO DE ARBOLADO VIARIO ( 168-17) PARTE 2ª

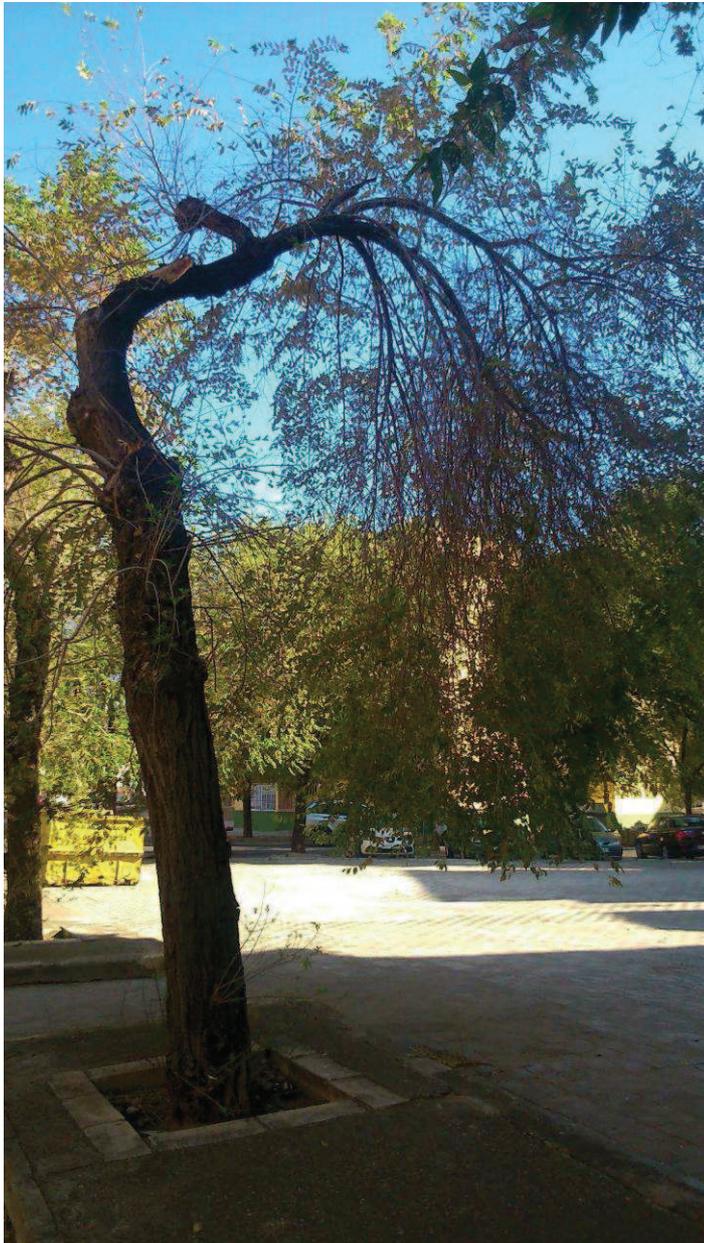
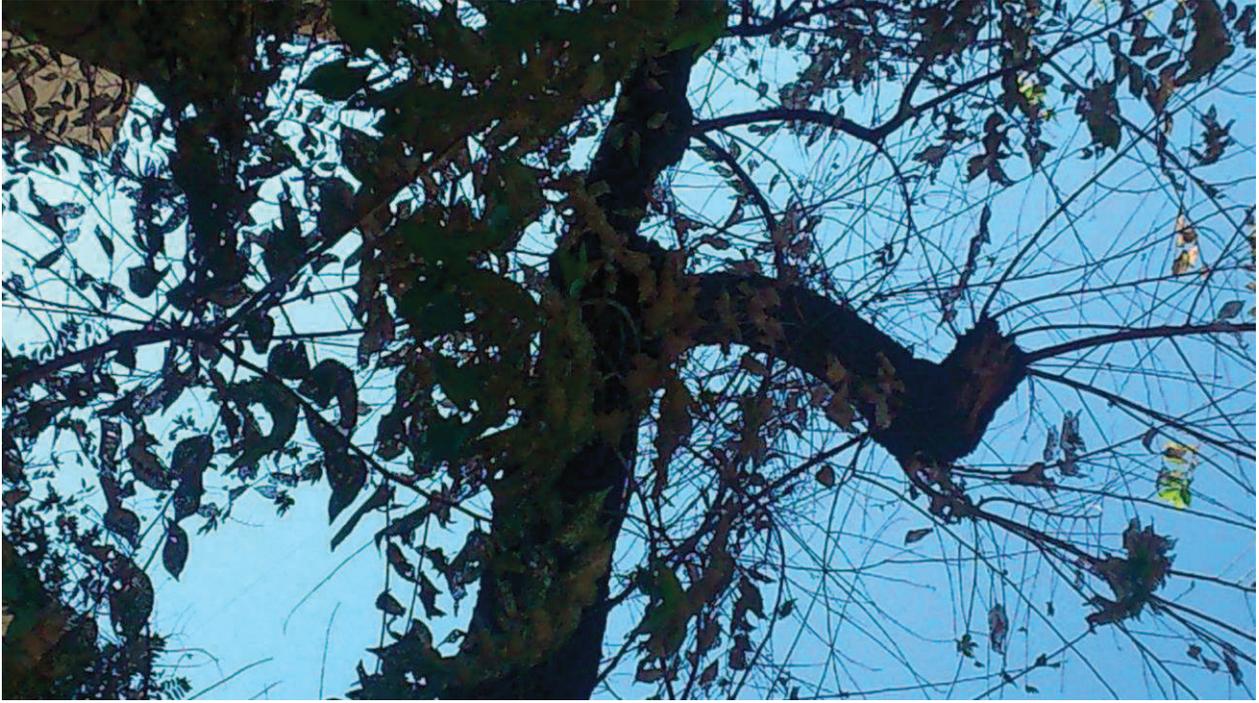
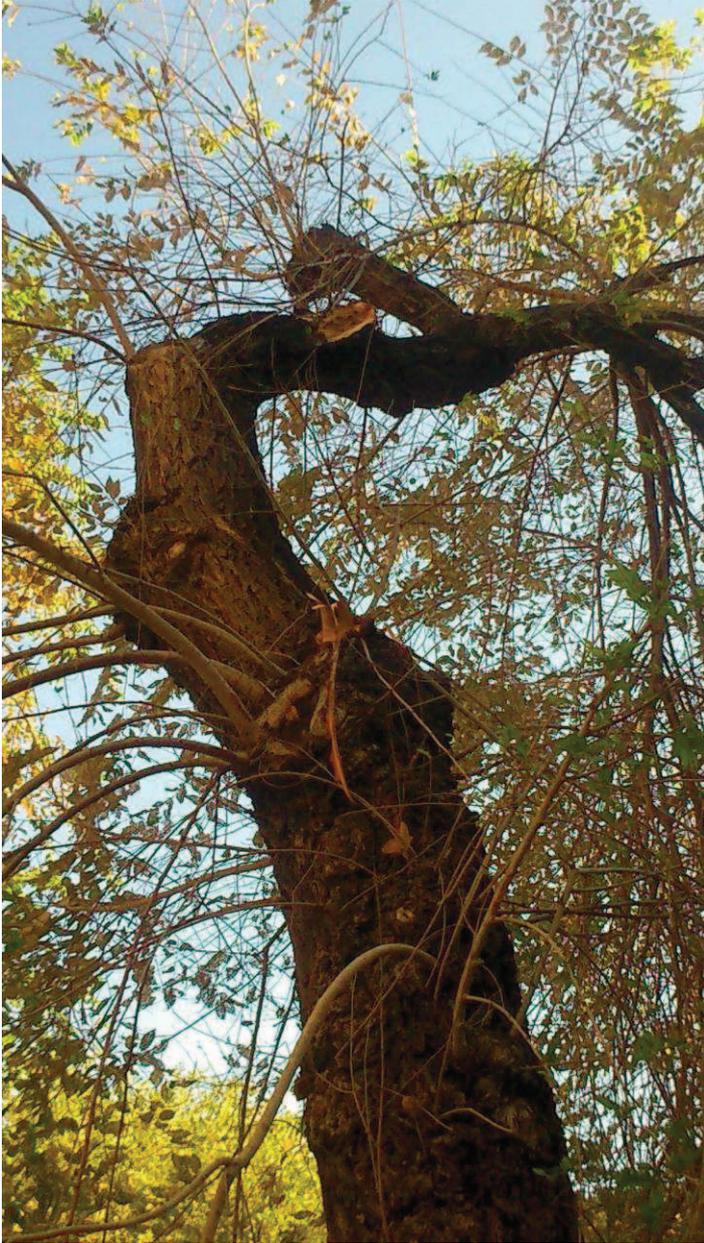
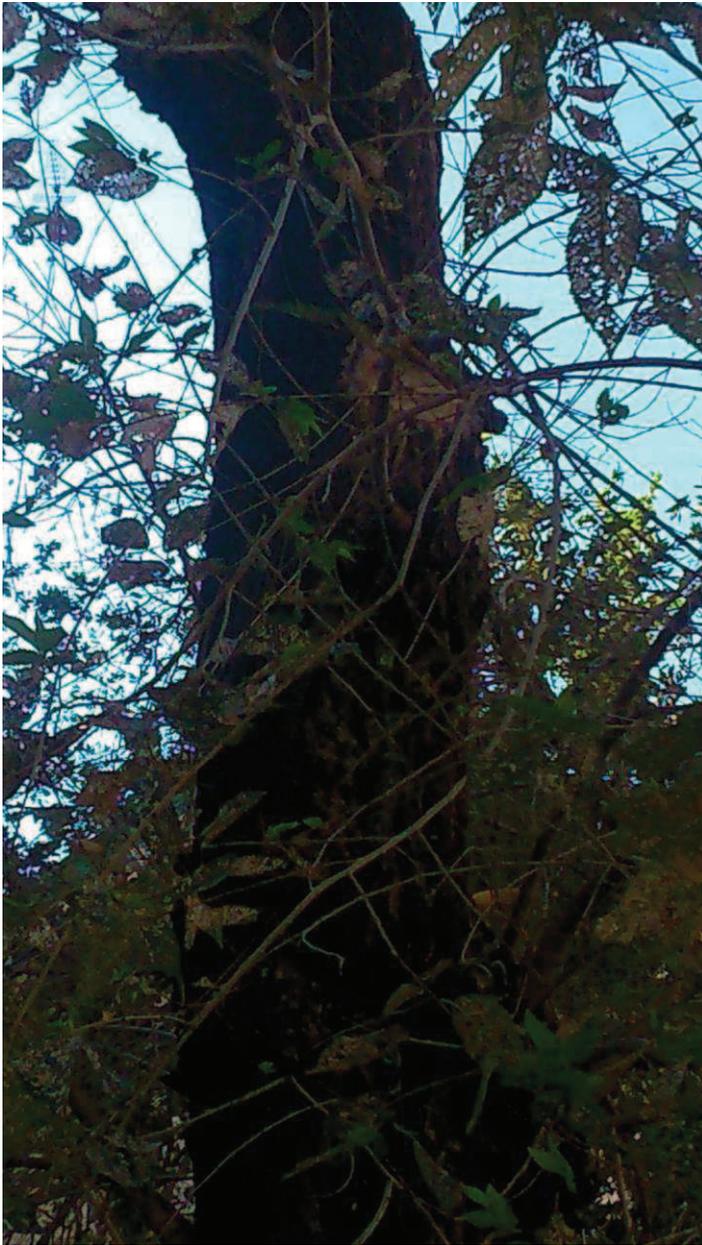
1. **FECHA:** 20-07-17
2. **SITUACIÓN:** Calle Nuestro Padre Jesús Cautivo      **DISTRITO:** Sur
3. **ESPECIE:** *Ulmus sp.*                      **Nº ID:** 393
4. **P.C. (c.m):** 107 cm    **ALTURA (m):** 8    **ALCORQUE (m):** cuadrado 1mx1m
5. **LATITUD DE ACERADO:**      más de 6 metros
6. **LESIONES GRAVES:**      Desgarro de rama principal y otras secundarias, ha quedado prácticamente sin copa, descompensado y sin posibilidad de recuperación, con pudrición y ataque de galeruca.
7. **ESTADO GENERAL:**      Su estado general es deficiente.
8. **OBSERVACIONES:** Debido a la rotura varias ramas, éste olmo se encuentra totalmente descompensado y tiene pudriciones. Recientemente ha perdido una de las dos ramas principales y anteriormente desgarros de otras secundarias, quedando con muy poca copa. Presenta ataque de galeruca.  
.
9. **FOTOGRAFÍAS:**
