Expediente 1/2017

AP-123-17  
MSB

**FICHA DE APEO DE ARBOLADO VIARIO (AP-123-17) PARTE 2ª**

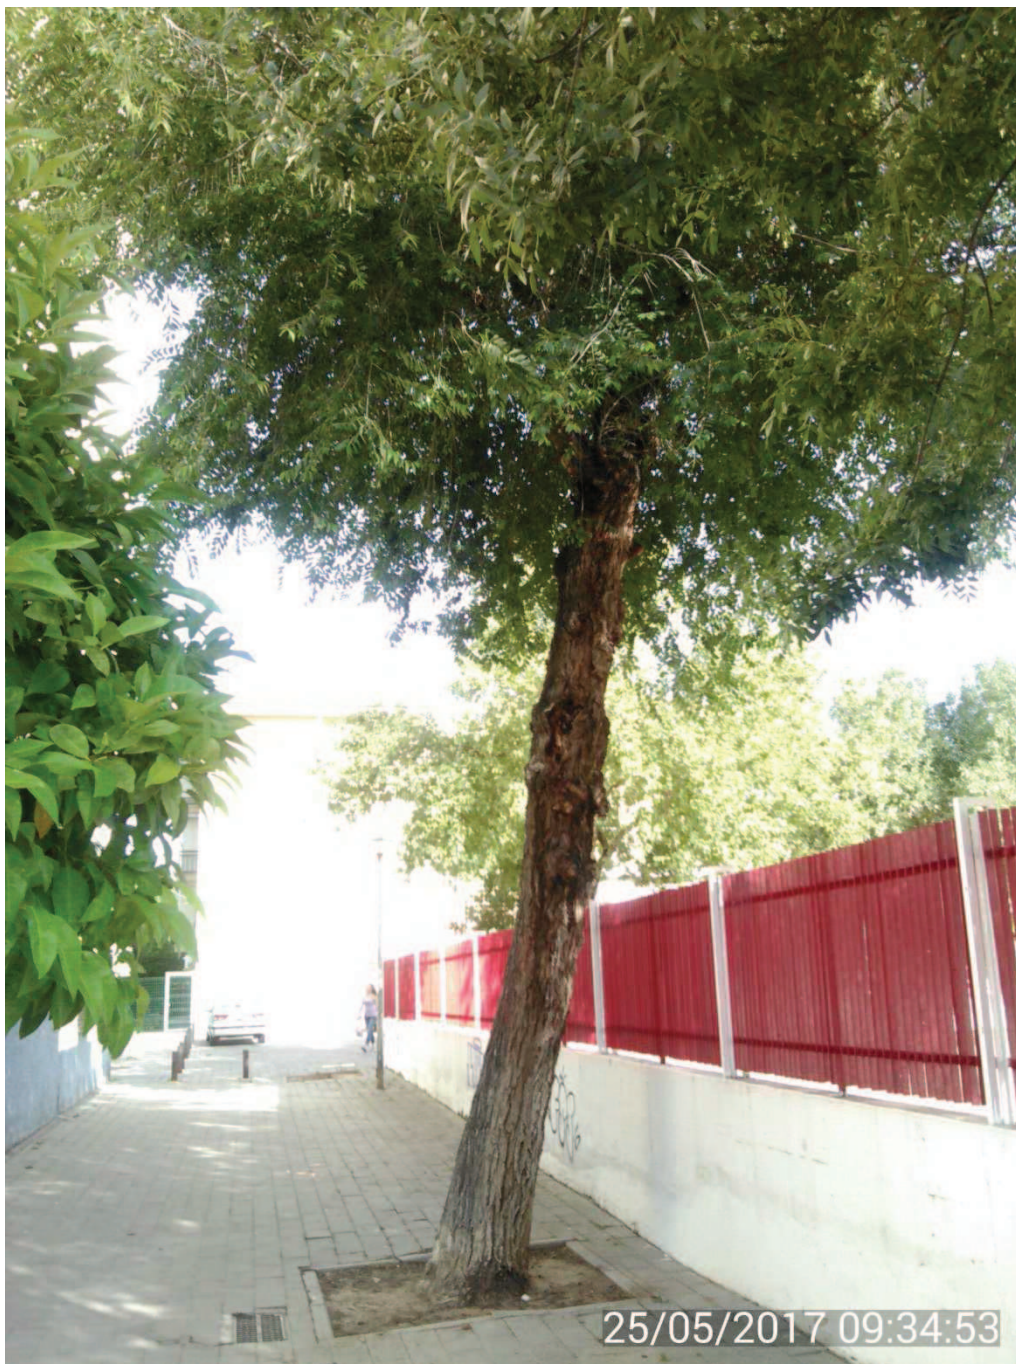
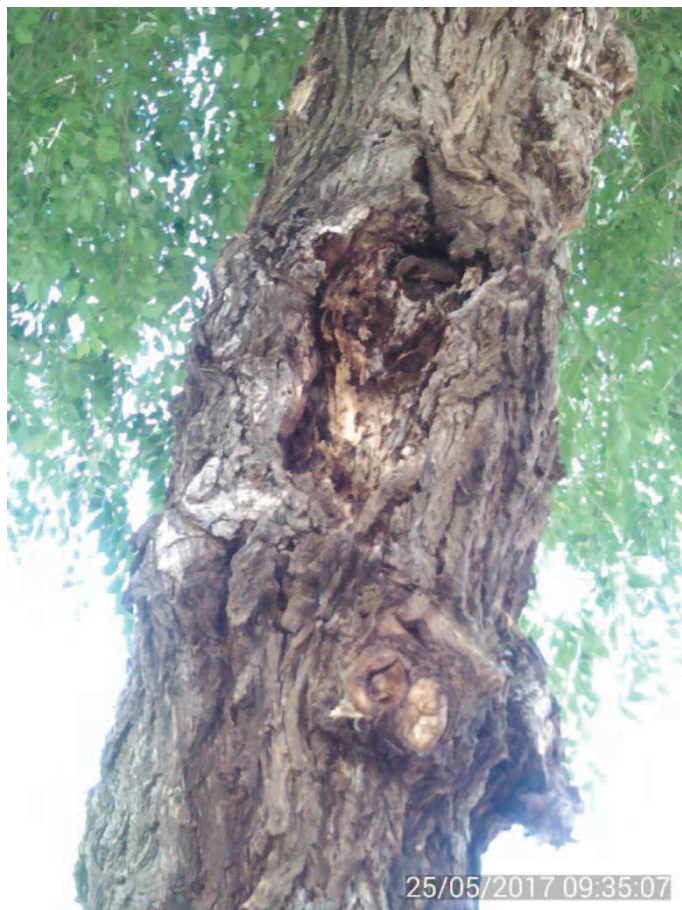
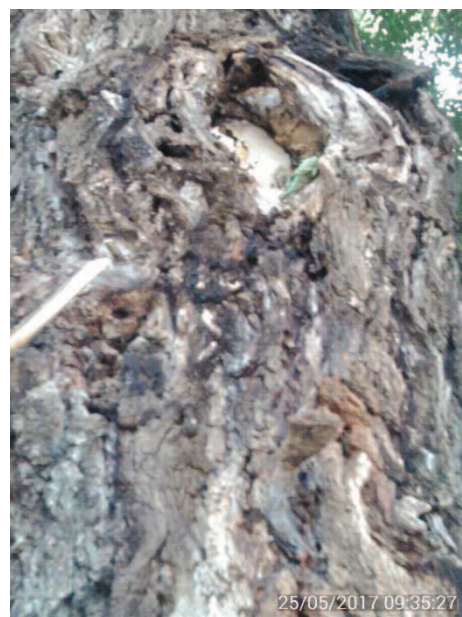
**12. ANEXO FOTOGRAFICO:**

El ejemplar presenta pudriciones graves a lo largo del tronco, debido a antiguas podas y desgajes que ponen en peligro la integridad de este. El árbol puede sufrir el colapso de su estructura aérea debido a la rotura del tronco por estos puntos sensibles.

El árbol presenta una acusada inclinación sobre el patio del CEIP Arrayanes. Además, está localizado en una calle peatonal que da acceso al centro por lo que se encuentra muy transitada por los escolares que acuden a este.

Por su situación, y atendiendo a la clasificación de riesgo estudiada en la ficha de Evaluación Básica de Riesgo de arbolado adjunta, se determina que el riesgo del ejemplar en el caso más desfavorable es alto, por lo que no existiendo otras medidas correctoras posibles se ejecuta el apeo del mismo.

Se propone el apeo del ejemplar por el riesgo alto y probable de rotura del tronco

Se apea con premura debido al paso de escolares en su entorno y a la cercanía del patio del colegio
