Expediente 1/2017

AP-126-17
MSB

FICHA DE APEO DE ARBOLADO VIARIO (AP-126-17) PARTE 2ª

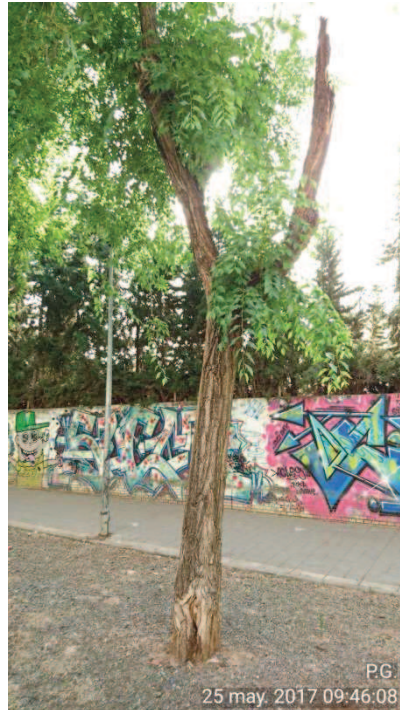
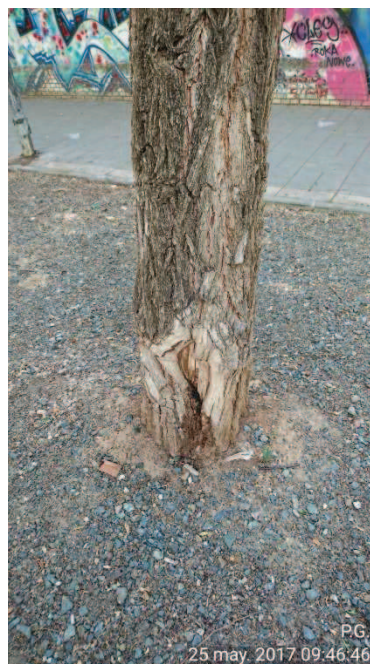
12. ANEXO FOTOGRAFICO:

El ejemplar presenta una descompensación de la copa, como consecuencia del desgaje de una de las ramas primarias, en la base presenta una pudrición activa, que ante las tensiones que se dan por la descompensación puede provocar la rotura del tronco haciendo caer el ejemplar entero.

El estado fisiológico es bueno, presenta vigor en la parte alta de la copa lo que aumenta la carga y por tanto las tensiones en el tronco

El árbol presenta una descompensación de la copa y una pudrición en la base del tronco que hace muy probable su caída, su situación en una zona terriza paso de escolares, hace que en la Evaluación Básica de Riesgo de arbolado adjunta, se determine que el riesgo del ejemplar en el caso más desfavorable es alto, por lo que no existiendo otras medidas correctoras posibles se ejecuta el apeo del mismo.

Propuestas y/o consejos Se realiza el apeo del árbol por su riesgo alto y probable de caída por su oquedad en el tronco que afecta también al cuello y puede causar la caída del ejemplar entero
