**Expediente 195/2017**

AP-154-17  
MSB

**"ÚNICO.-** Autorizar el apeo de un ejemplar de *Koelreuteria (Koelreuteria paniculata)* con id nº 10063, situado en la Calle José Muñoz San Román (AP-154-2017). **LESIONES GRAVES:** Presenta dos oquedades en el tronco a diferentes alturas, la primera con una longitud de 22 centímetros y madera vista, en la que el duramen se encuentra agrietado y con presencia de termitas. La segunda oquedad es de 14 centímetros en su entrada y una profundidad mayor que la primera, también se observan daños en el duramen. La estructura del tronco está muy dañada y debido que además en esta calle se da una situación de túnel de viento, debido a su longitud y orientación, las tensiones sobre la copa pueden multiplicarse, haciendo que caída sea inminente en el caso de vientos. **ESTADO GENERAL:** El estado fisiológico es bueno haciendo que presente una densidad de masa foliar uniforme, el peso y tamaño de la copa aumenta las tensiones sobre el tronco y el sistema radicular. **OBSERVACIONES:** Por su situación en una zona peatonal de entrada a viviendas y atendiendo a la clasificación de riesgo estudiada en la ficha de Evaluación Básica de Riesgo de arbolado a

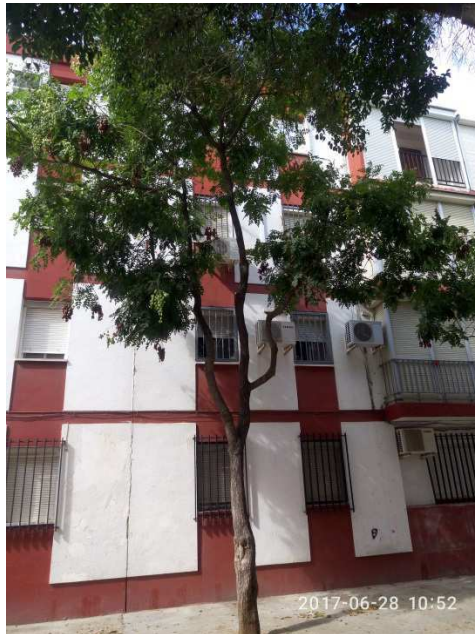
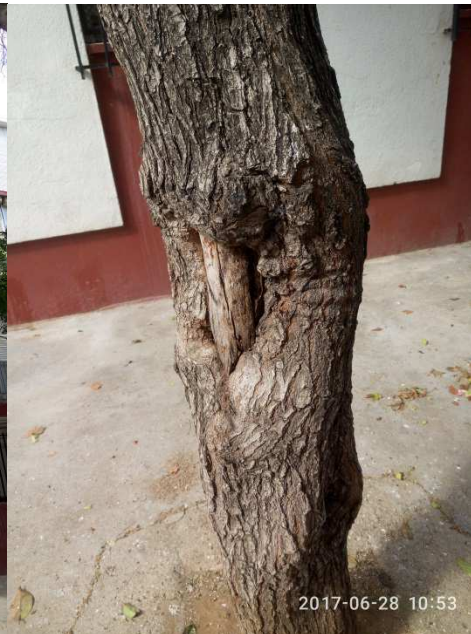
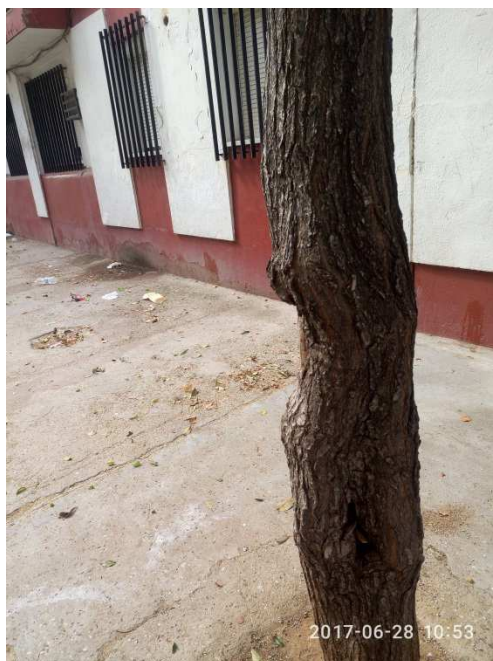
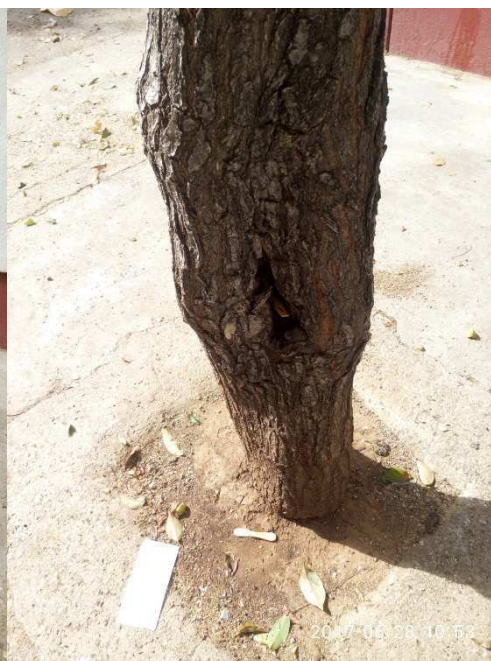
**12. FOTOGRAFIAS**

Presenta dos oquedades en el tronco a diferentes alturas, la primera con una longitud de 22 centímetros y madera vista, en la que el duramen se encuentra agrietado y con presencia de termitas.

La segunda oquedad es de 14 centímetros en su entrada y una profundidad mayor que la primera, también se observan daños en el duramen.

La estructura del tronco está muy dañada y debido que además en esta calle se da una situación de túnel de viento, debido a su longitud y orientación, las tensiones sobre la copa pueden multiplicarse, haciendo que caída sea inminente en el caso de vientos.

El estado fisiológico es bueno haciendo que presente una densidad de masa foliar uniforme, el peso y tamaño de la copa aumenta las tensiones sobre el tronco y el sistema radicular.

Por su situación en una zona peatonal de entrada a viviendas y atendiendo a la clasificación de riesgo estudiada en la ficha de Evaluación Básica de Riesgo de arbolado adjunta, se determina que el riesgo del ejemplar en el caso más desfavorable es alto, por lo que no existiendo otras medidas correctoras posibles se recomienda el apeo del mismo.
