**FICHA DE SOLICITUD APEO DE ARBOLADO VIARIO (AP126-16) PARTE 2ª**

**2. SITUACIÓN:** Calle Esperanza de La Trinidad. Distrito: San Pablo-Santa Justa

**3. ESPECIE:** *Platanus x híbrida*. **ID.** 10924

# Formulario de Evaluación Básica de Riesgo de Arbolado

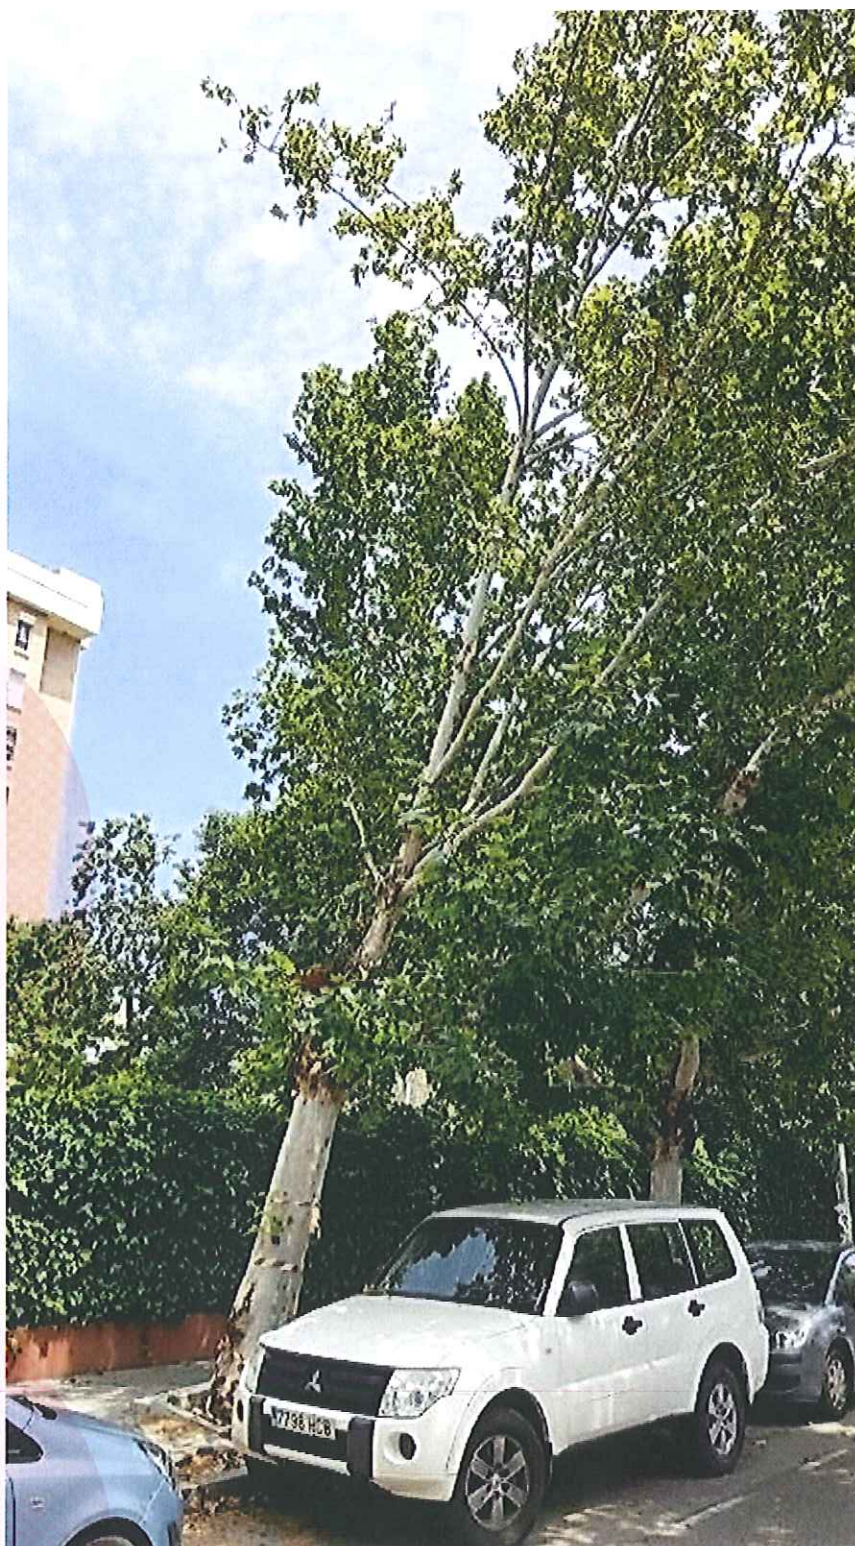
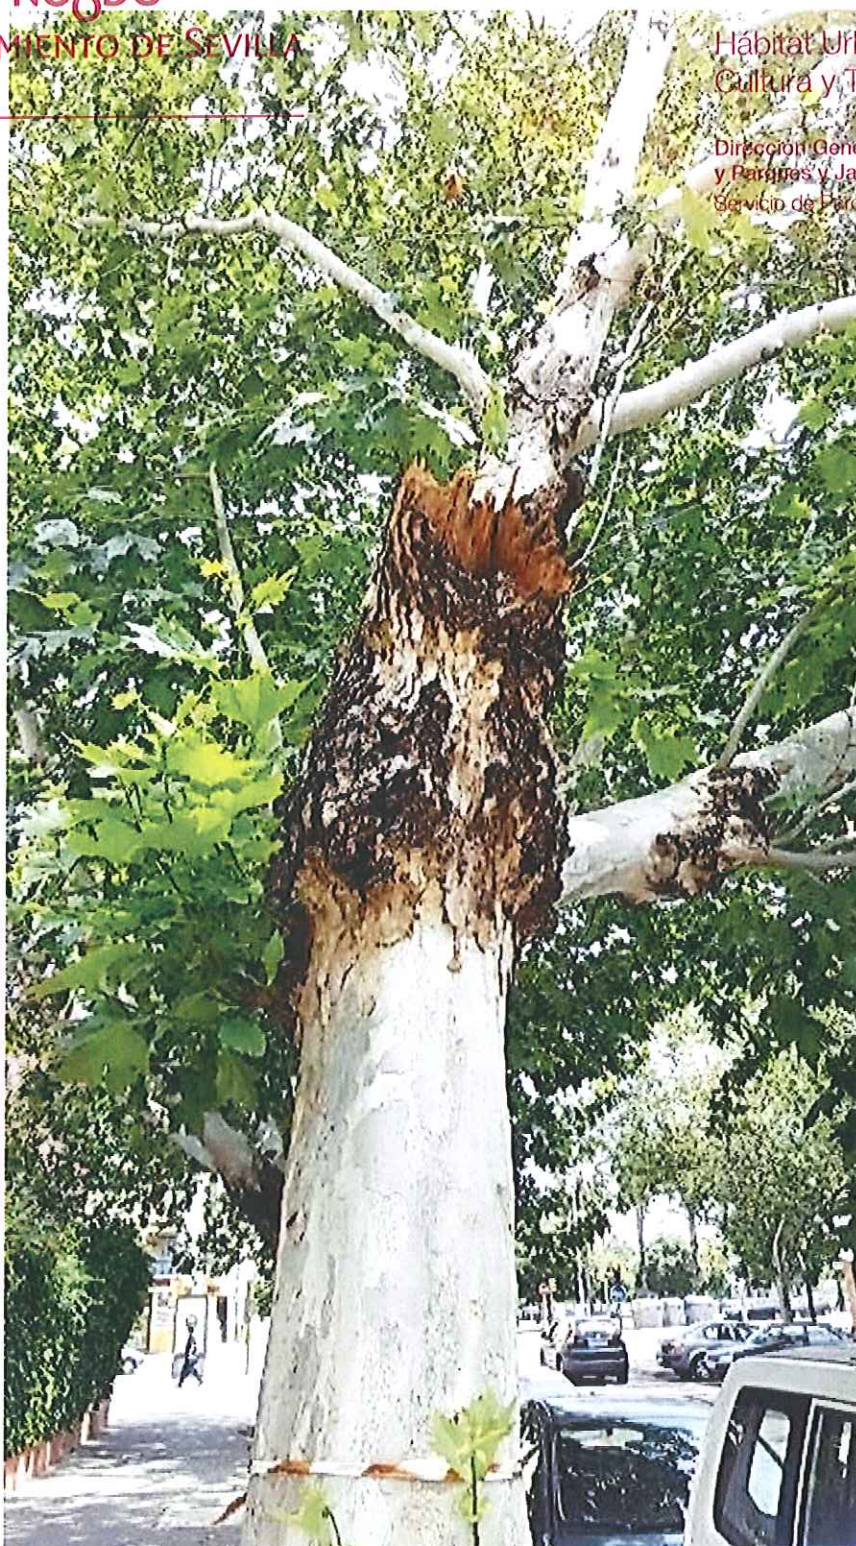
**9. FOTOGRAFÍAS:**

**6. LESIONES GRAVES:** Pudriciones en el tronco.

**7. ESTADO GENERAL:** Estado salud bajo con muy alto riesgo de caída.

**8. OBSERVACIONES:** Es un ejemplar de plátano cuyo **estado biológico**, asociado a la vitalidad del árbol, es bajo puesto que se aprecian lesiones como huecos en la copa y huecos y madera vista en el tronco. En cuanto a la biomecánica, presenta cierta inclinación que lo hace aún más peligroso. Se observa que esta inclinación es calculándose un grado de inclinación entre la línea ficticia del eje del platano con la línea horizontal del terreno cercana a los 10°. La parte aérea presenta un aspecto de volumen excesivo lo que supone un peso elevado desplazado de la verticalidad en la graduación anteriormente expuesta. En cuanto a los daños que puede ocasionar el mismo es el más importante de todos, puesto que tiene caída natural por la inclinación hacia un acerado con continuo tránsito de peatones y hacia una zona de aparcamiento. Según F.R.C. (Failure Risk Classification) tenemos un árbol con CLASE D de riesgo, que a causa de los defectos morfológicos y estructurales detectados, debe de considerarse como **TIPO DE ALTO RIEGO DE CAIDA** ya que cualquier tipo de actuación de saneamiento no garantiza la caída sobre la gran probabilidad que caiga sobre las personas por el alto tiempo que permanecen bajo su acción. Por tanto se solicita su apeo.

Se propone el apeo del ejemplar por el riesgo alto en el caso mas desfavorable y probable de caída del

ejemplar entero desde su base o caída de ramas primarias.
