FICHA DE SOLICITUD APEO DE ARBOLADO VIARIO (AP127-16) PARTE 2ª

1. FECHA: 18-05-2016

2. SITUACIÓN: Calle Esperanza de La Trinidad. Distrito: San Pablo-Santa Justa

3. ESPECIE: *Platanus x hibrida*. ID. 10925

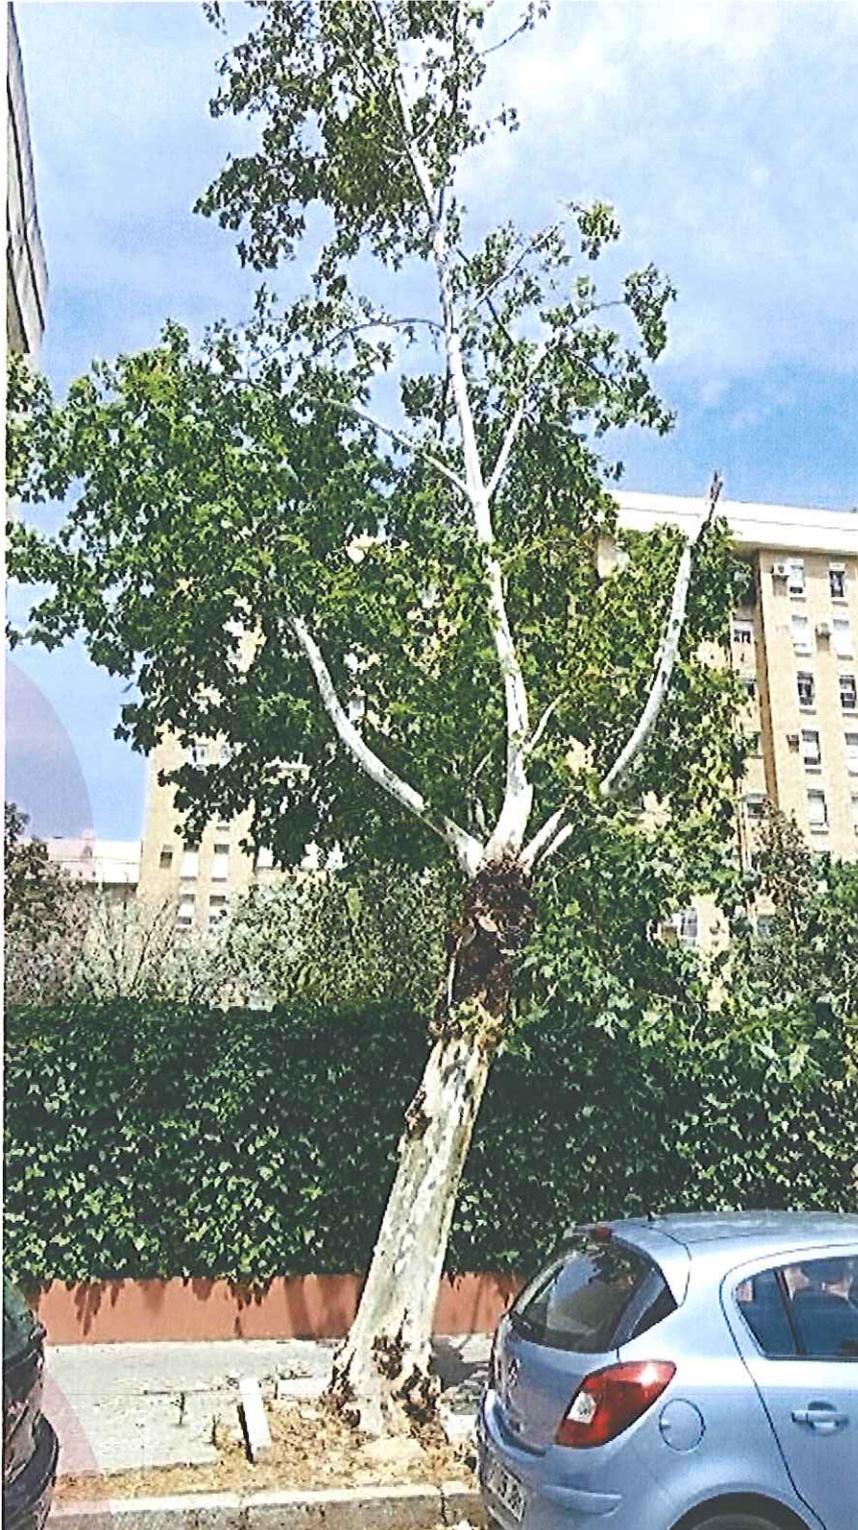
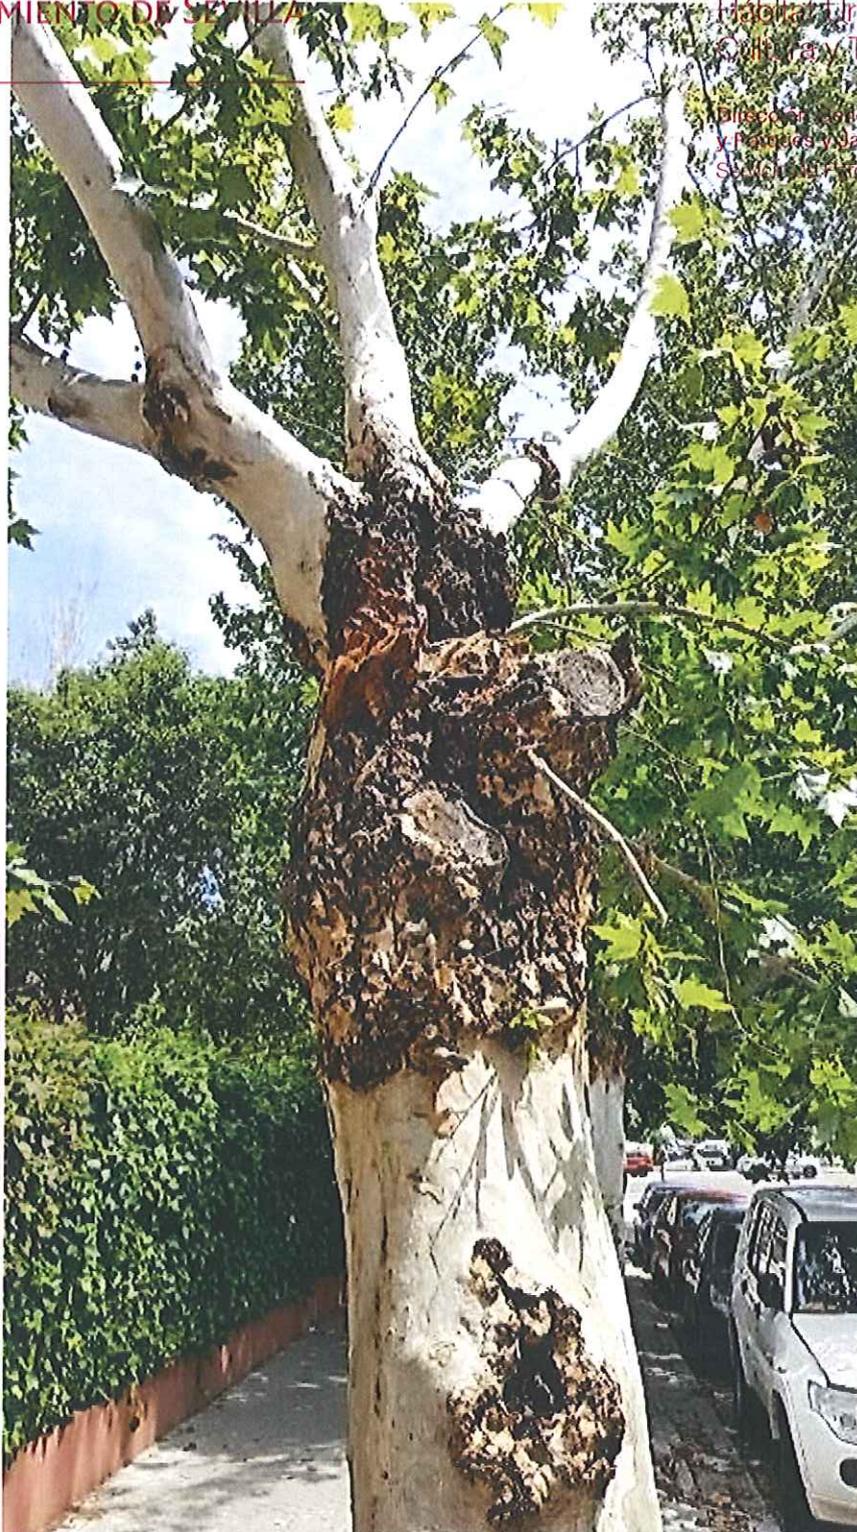
9. FOTOGRAFÍAS:

6. LESIONES GRAVES: Pudriciones en el tronco.

7. ESTADO GENERAL: Estado salud bajo con muy alto riesgo de caída.

8. OBSERVACIONES: Es un ejemplar de plátano cuyo **estado biológico**, asociado a la vitalidad del árbol, es bajo puesto que se aprecian lesiones como huecos en la copa y huecos y madera vista en el tronco. En cuanto a la biomecánica, presenta cierta inclinación que lo hace aún más peligroso. Se observa que esta inclinación es calculándose un grado de inclinación entre la línea ficticia del eje del plátano con la línea horizontal del terreno cercana a los 10°. La parte aérea presenta un aspecto de volumen excesivo lo que supone un peso elevado desplazado de la verticalidad en la graduación anteriormente expuesta. En cuanto a los daños que puede ocasionar el mismo es el más importante de todos, puesto que tiene caída natural por la inclinación hacia un acerado con continuo tránsito de peatones y hacia una zona de aparcamiento. Según F.R.C. (Failure Risk Classification) tenemos un árbol con CLASE D de riesgo, que a causa de los defectos morfológicos y estructurales detectados, debe de considerarse como **TIPO DE ALTO RIEGO DE CAIDA** ya que cualquier tipo de actuación de saneamiento no garantiza la caída sobre la gran probabilidad que caiga sobre las personas por el alto tiempo que permanecen bajo su acción. Por tanto se solicita su apeo.

“**ÚNICO:**.- Autorizar el apeo de un ejemplar un ejemplar un Plátano (Platanus x híbrida) situado en la Calle Esperanza de la Trinidad (AP. 127-16) id: 10925.**LESIONES GRAVES:** Pudriciones en el tronco. **ESTADO GENERAL:** Estado salud bajo con muy alto riesgo de caída.**OBSERVACIONES:** Es un ejemplar de plátano cuyo estado biológico, asociado a la vitalidad del árbol, es bajo puesto que se aprecian lesiones como huecos en la copa y huecos y madera vista en el tronco. En cuanto a la biomecánica, presenta cierta inclinación que lo hace aún más peligroso. Se observa que esta inclinación es calculándose un grado de inclinación entre la línea ficticia del eje del plátano con la línea horizontal del terreno cercana a los 10°. La parte aérea presenta un aspecto de volumen excesivo lo que supone un peso elevado desplazado de la verticalidad en la graduación anteriormente expuesta. En cuanto a los daños que puede ocasionar el mismo es el más importante de todos, puesto que tiene caída natural por la inclinación hacia un acerado con continuo tránsito de peatones y hacia un acerado con continuo tránsito de peatones y hacia una zona de aparcamiento. Según F.R.C. (Failure Risk Classification) tenemos un árbol con CLASE D de riesgo, que a causa de los defectos morfológicos y estructurales detectados, debe de considerarse como TIPO DE ALTO RIEGO DE CAIDA ya que cualquier tipo de actuación de saneamiento no garantiza la caída sobre la gran probabilidad que caiga sobre las personas por el alto tiempo que permanecen bajo su acción. Por tanto se solicita su apeo.”
