**FICHA DE APEO DE ARBOLADO VIARIO (AP-147-16) PARTE 2ª**

1. **FECHA:** 17 Junio 2016
2. **SITUACIÓN:** calle Gema.
3. **Distrito:** Sevilla Este
4. **ESPECIE:** *Ulmus pumila*
5. **P.C. (c.m):** 132
6. **ALTURA (m):** 11
7. **ALCORQUE (m):** corrido
8. **LATITUD DE ACERADO(m):** 4
9. **LESIONES GRAVES:**

# Formulario de Evaluación Básica de Riesgo de Arbolado

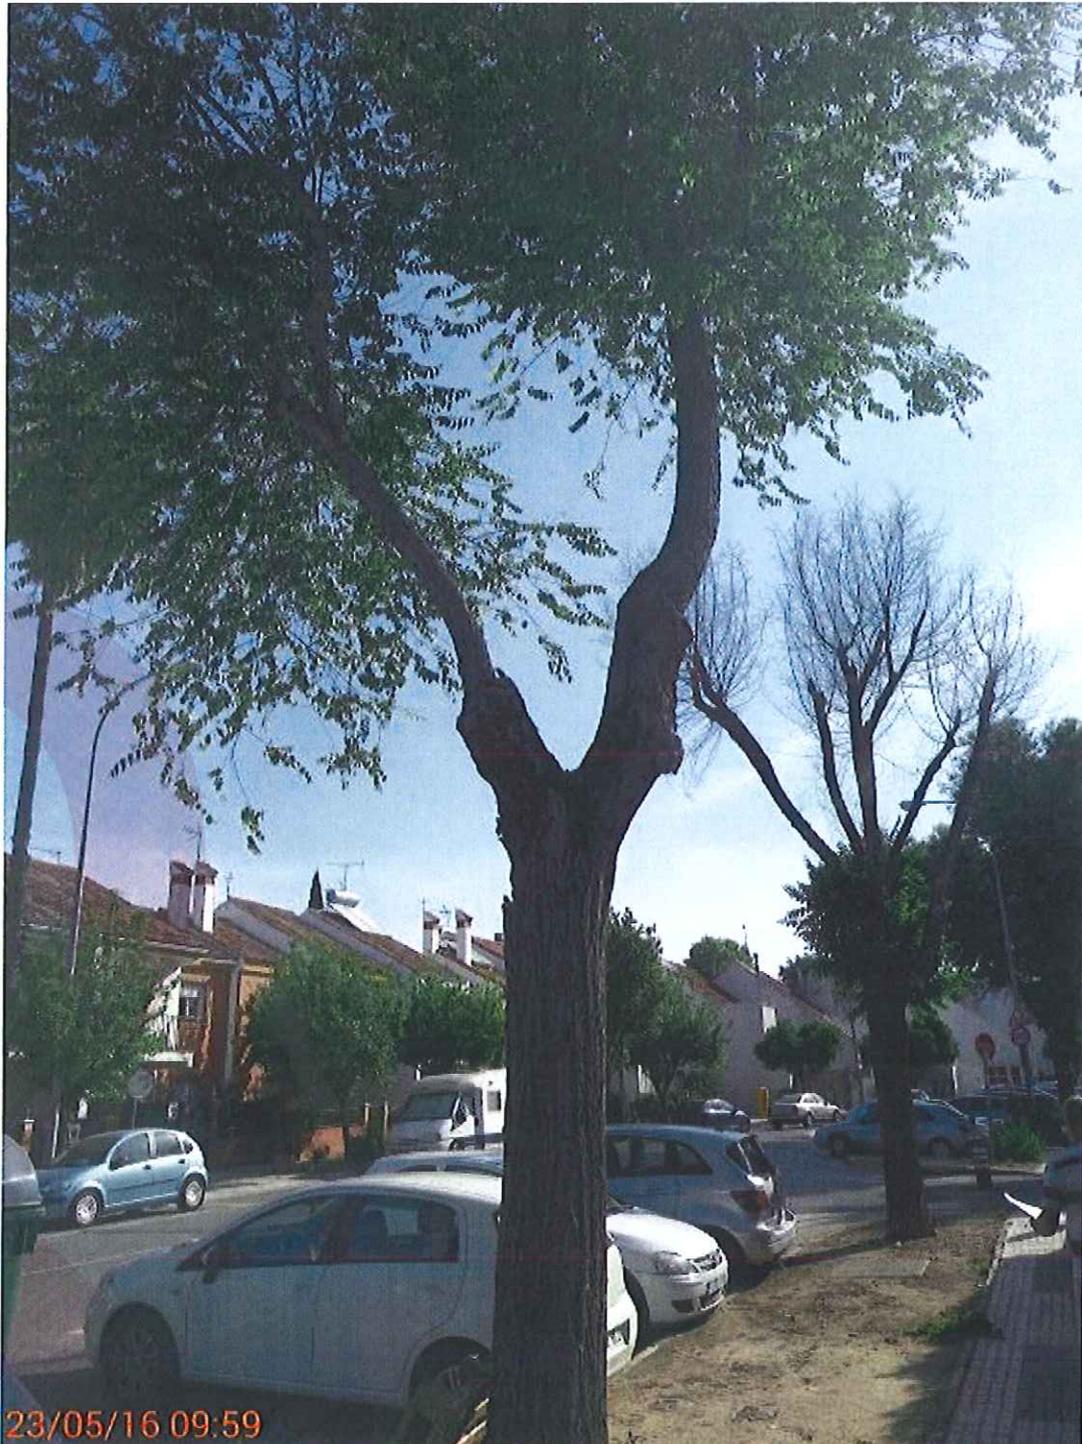
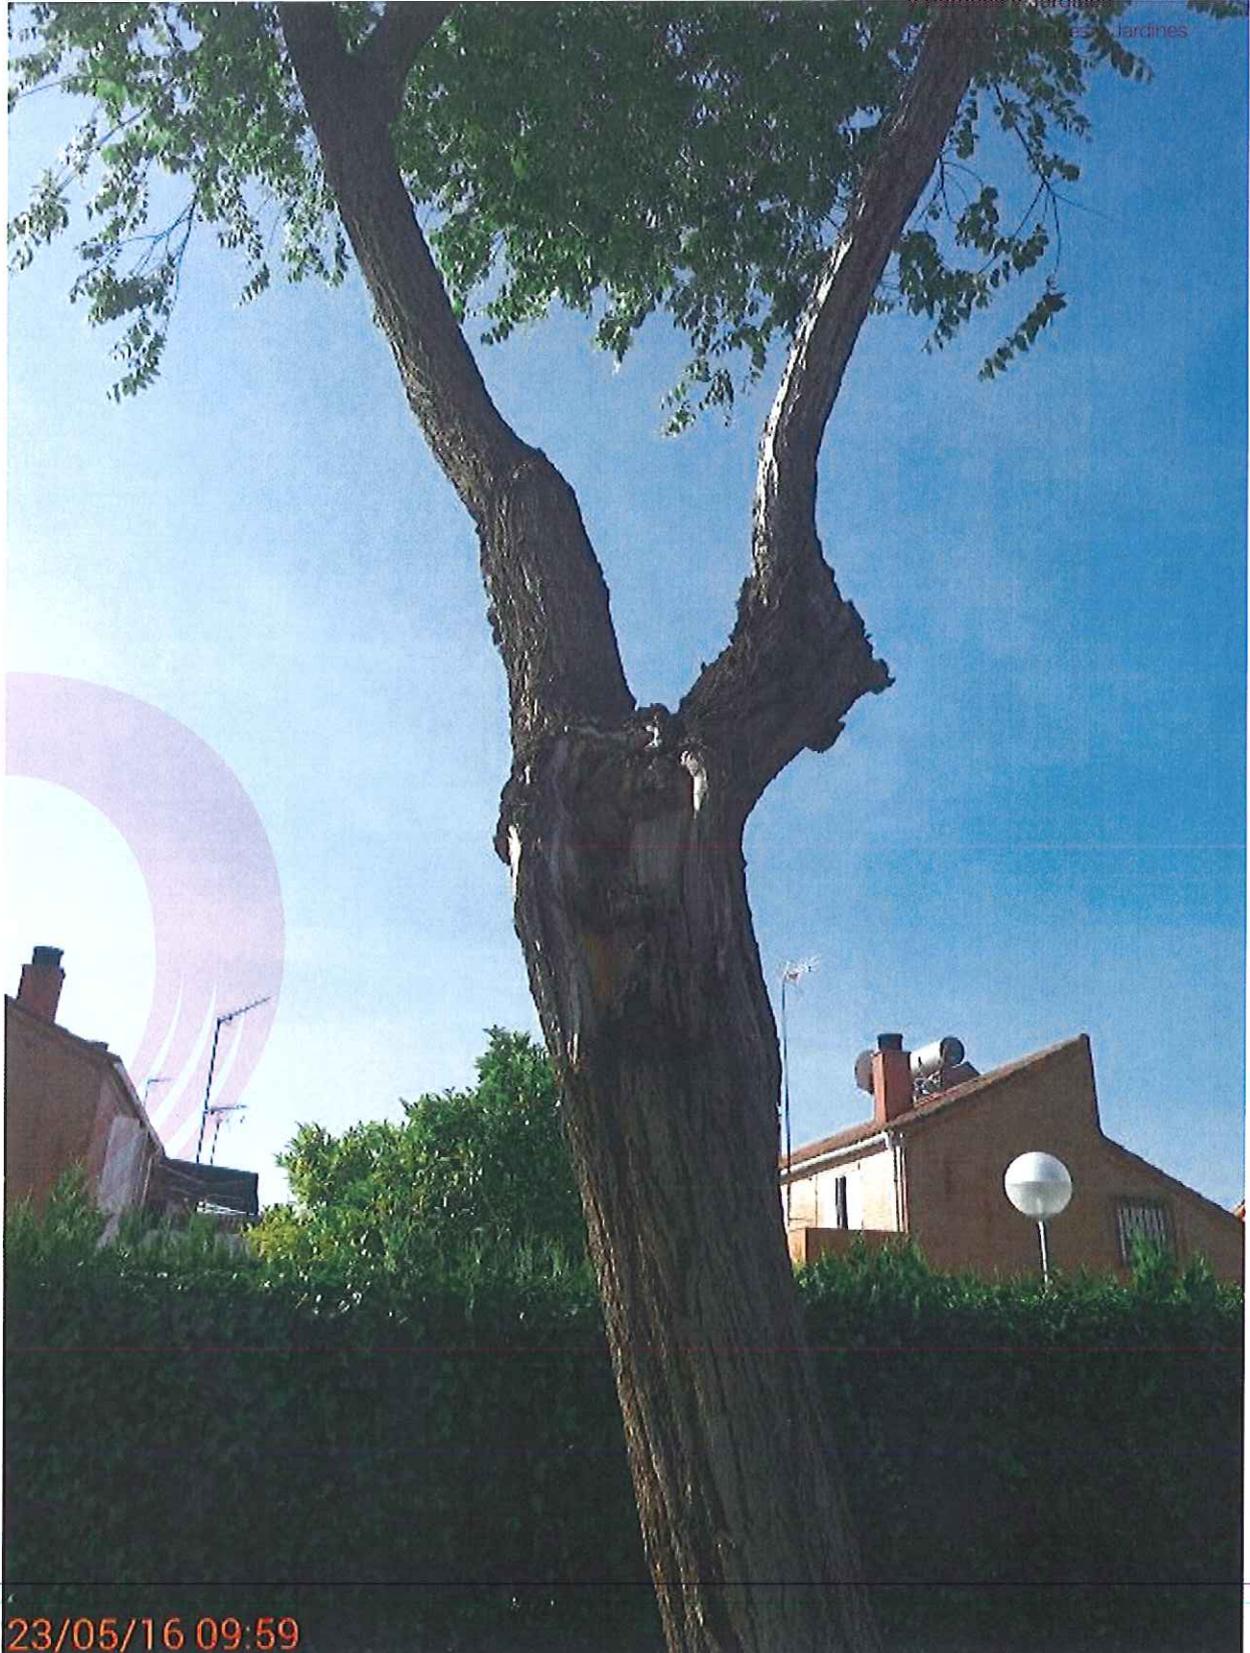
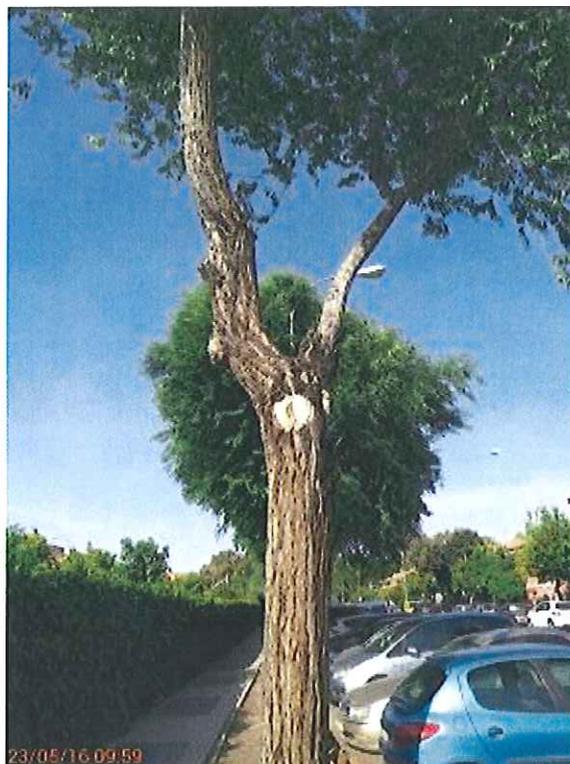
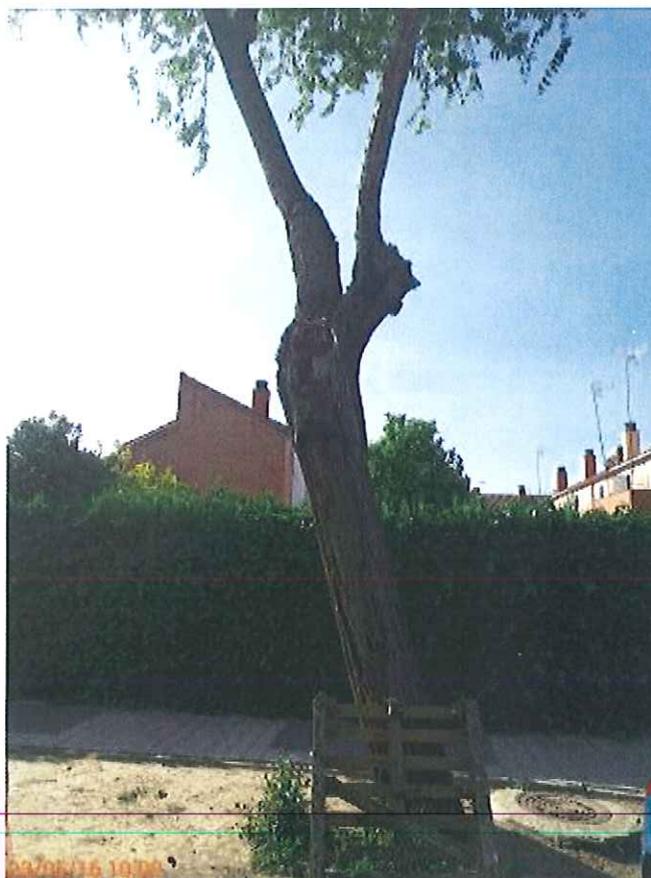
**12. FOTOGRAFÍAS:**

Se detecta podredumbre importante en la cruz a la altura de los puntos de unión de las dos ramas principales que tiene. Esto provoca una importante inestabilidad de la parte aérea que puede caer sobre el acerado impactando con peatones y vehículos.

El estado fisiológico es medio. El ejemplar no es vigoroso y supone un riesgo para peatones y vehículos.

La copa presenta un tamaño y compensación media con respecto al tronco.

Por el progresivo deterioro del ejemplar, por la precariedad de la estructura principal, y atendiendo a la clasificación de riesgo estudiada en la ficha de Evaluación Básica de Riesgo de Arbolado adjunta, se determina que el riesgo del ejemplar en el caso más desfavorable es alto, por lo que no existiendo otras medidas correctoras posibles se recomienda el apeo del mismo.

Propuestas y/o consejos Se propone el apeo del ejemplar por el riesgo de caída de las ramas primarias
