"ÚNICO.- Autorizar el apeo de un ejemplar de Olmo (*Ulmus pumila*) con id nº 2649, situado en la calle Gema (AP-149-2016). **LESIONES GRAVES:** Se detecta podredumbres en las ramas principales. Esto provoca una importante inestabilidad de la parte aérea que puede caer sobre el acerado impactando con peatones y vehículos. **ESTADO GENERAL:** El estado fisiológico es medio. El ejemplar supone un riesgo para peatones y vehículos. La copa presenta un tamaño y compensación media con respecto al tronco. **OBSERVACIONES:** Por el progresivo deterioro del ejemplar, por la precariedad de la estructura principal, y atendiendo a la clasificación de riesgo estudiada en la ficha de Evaluación Básica de Riesgo de Arbolado adjunta, se determina que el riesgo del ejemplar en el caso más desfavorable es alto, por lo que no existiendo otras medidas correctoras posibles se recomienda el apeo del ejemplar".

FICHA DE APEO DE ARBOLADO VIARIO (AP-149-16) PARTE 2ª

Cliente: Ayuntamiento de Sevilla. Servicio de Parques y Jardines. Fecha: 16-jun-16 Hora: 12:30
 Dirección/localización árbol: Gema ID. Árbol: 2649 Hoja 1 de 2
 Especie de árbol: Ulmus pumila Perímetro: 120 Altura (m): 9 Proyección copa diám. (

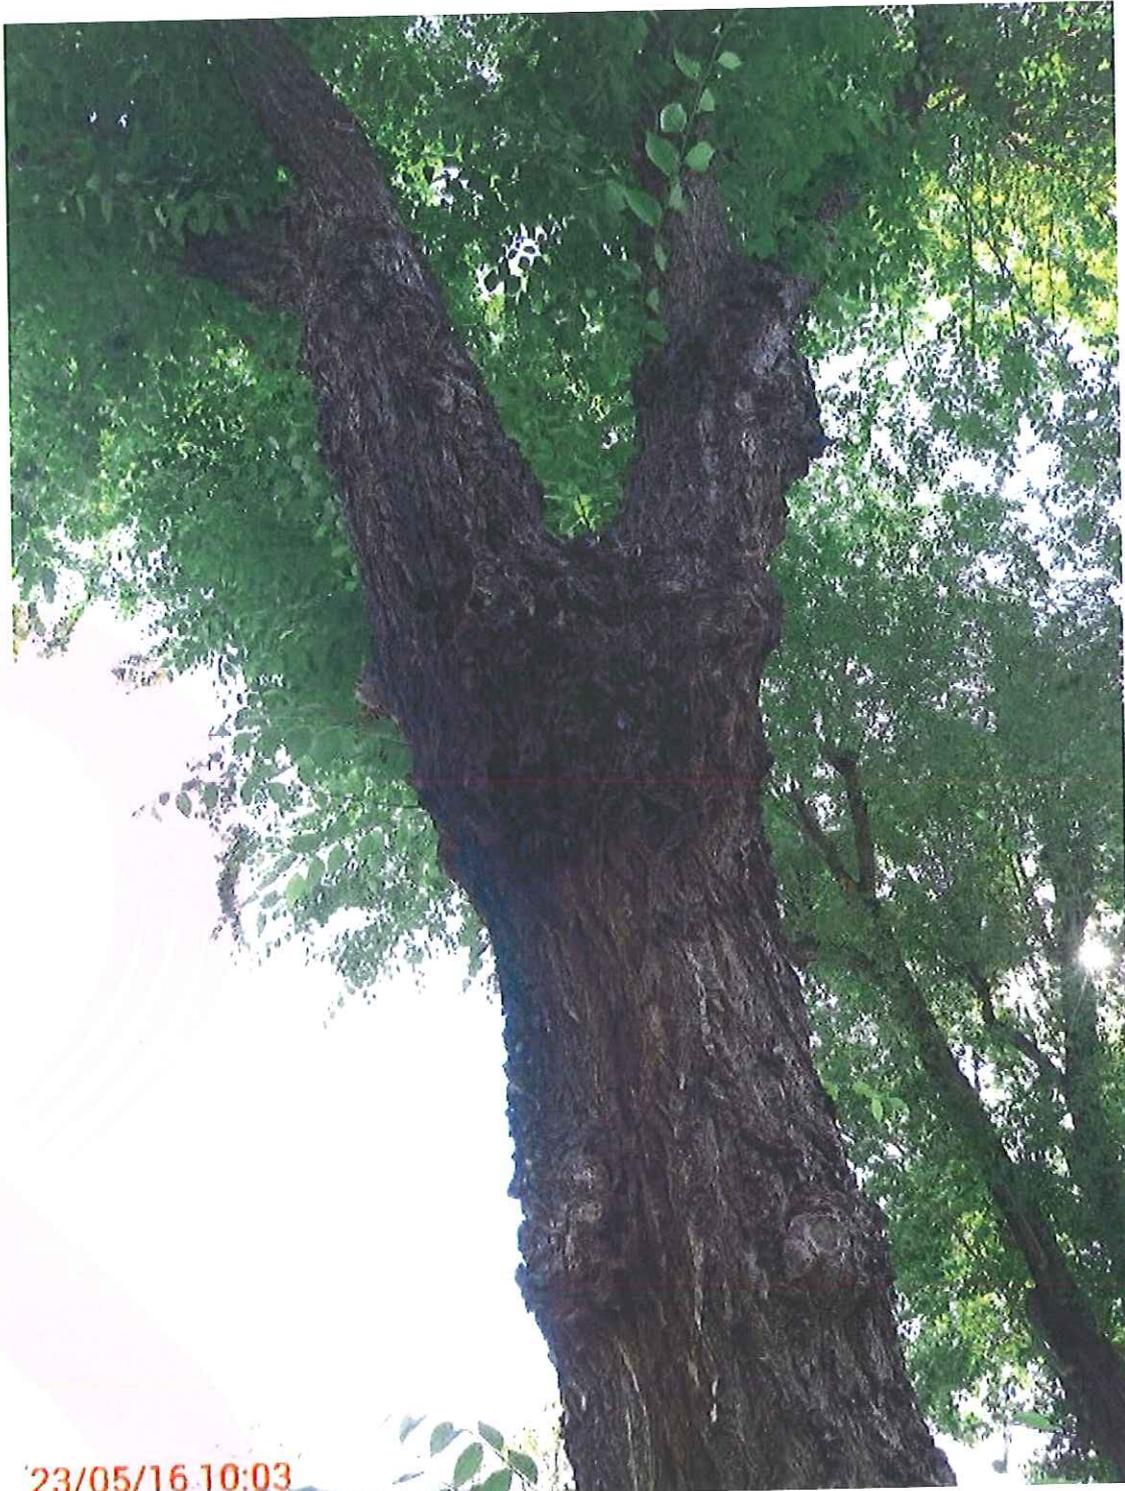
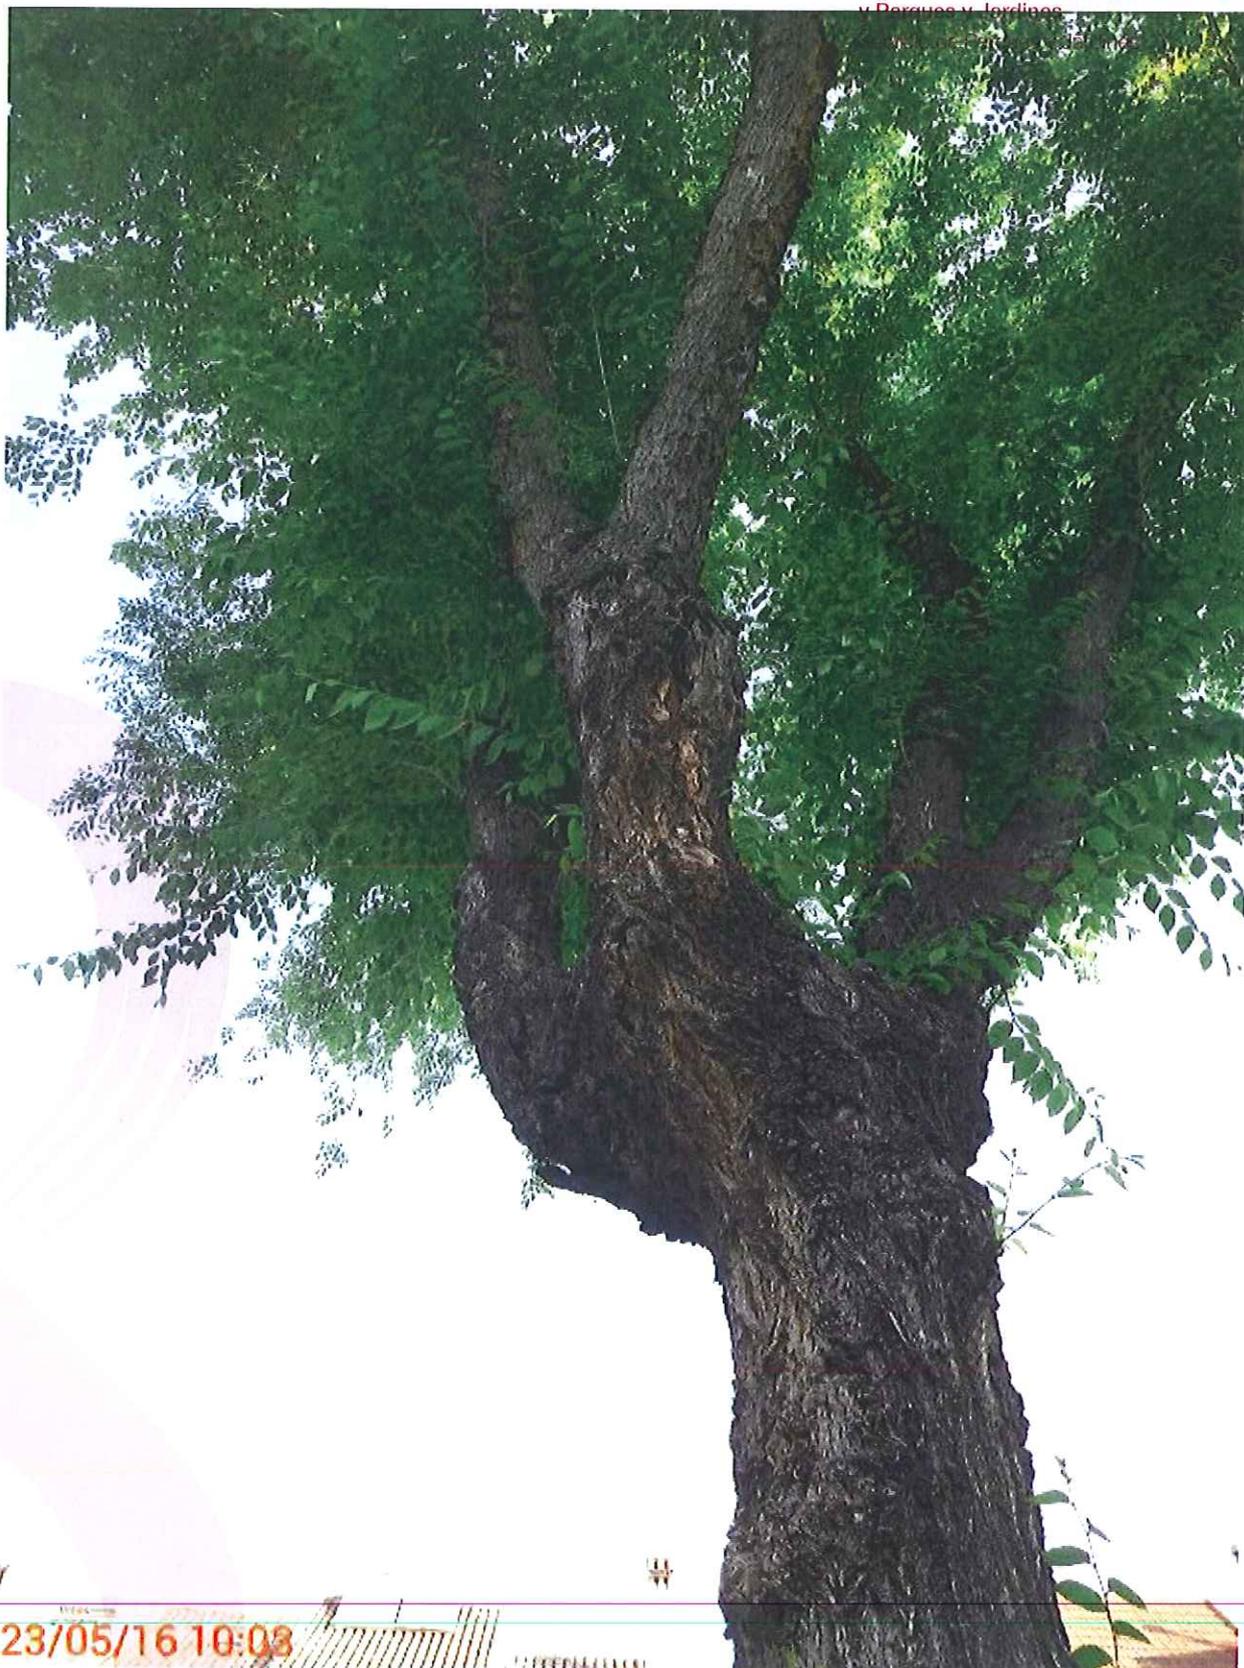
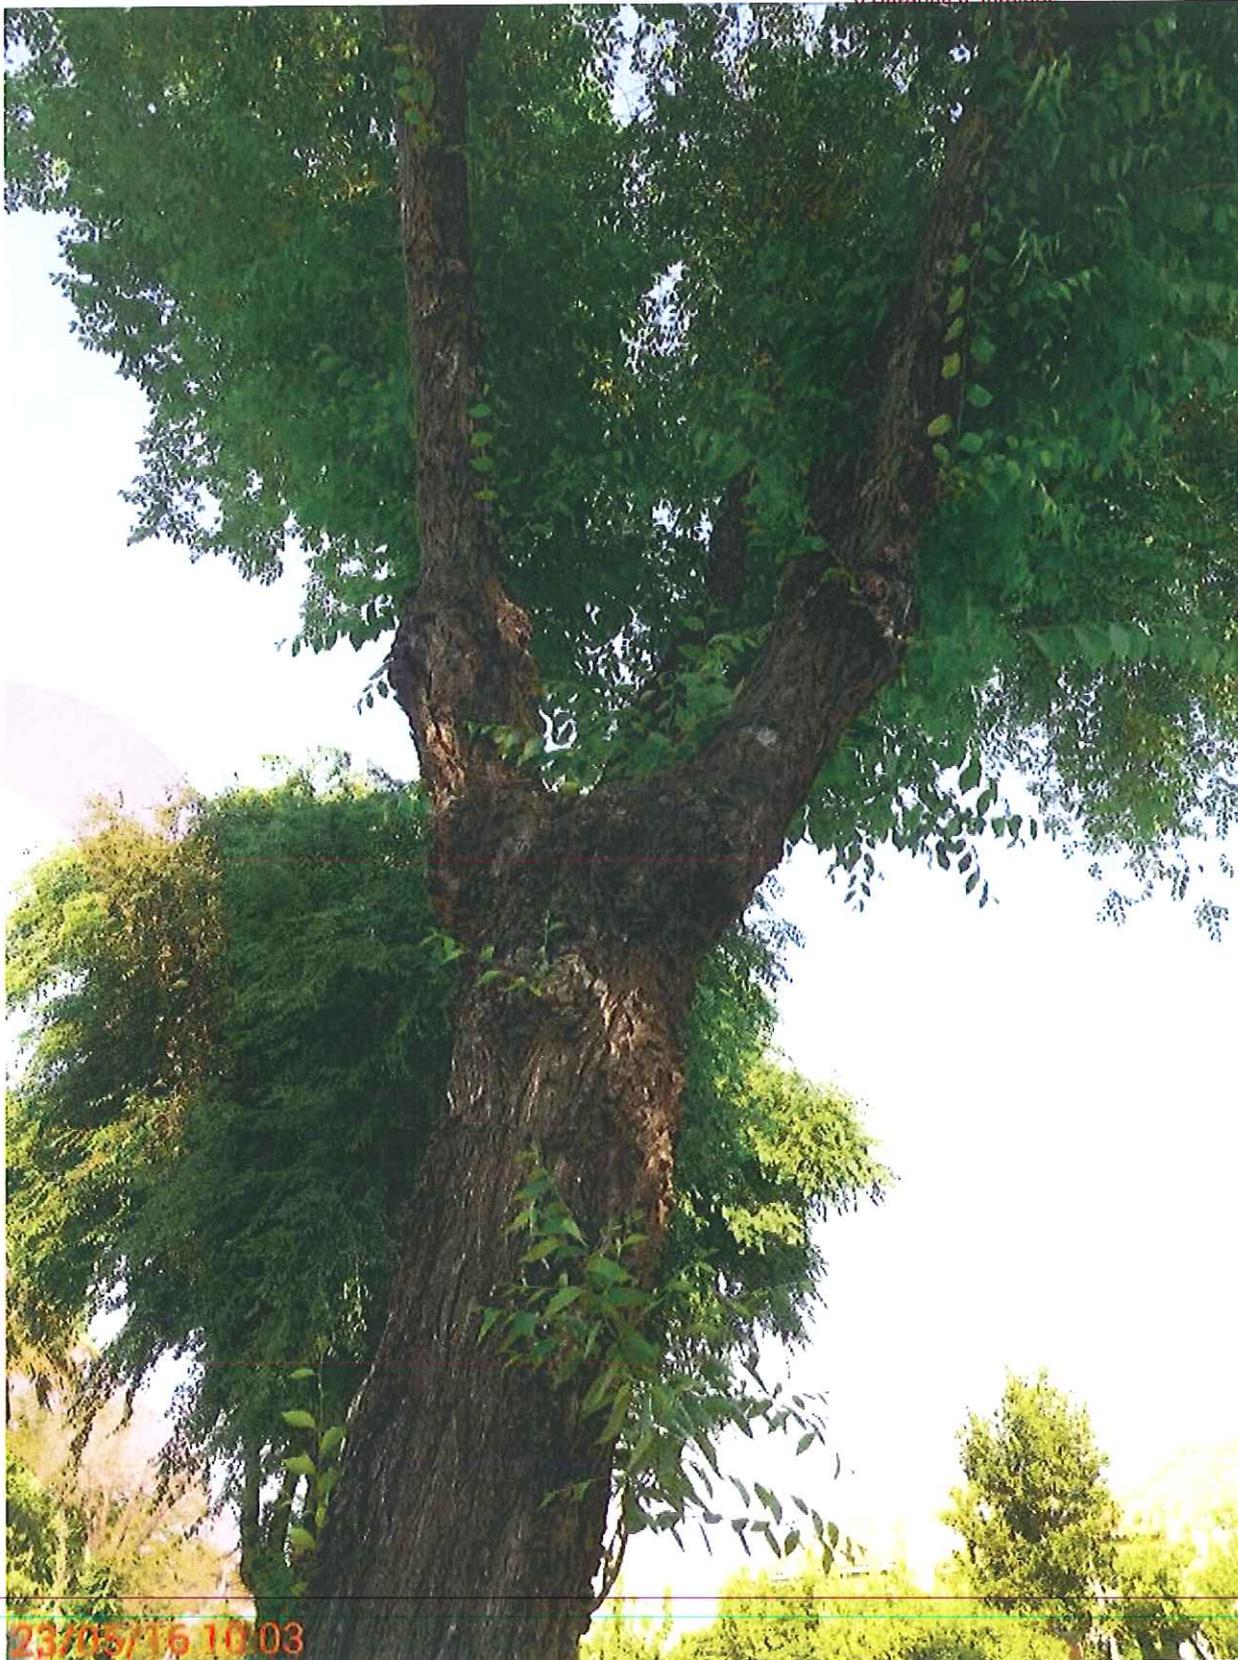
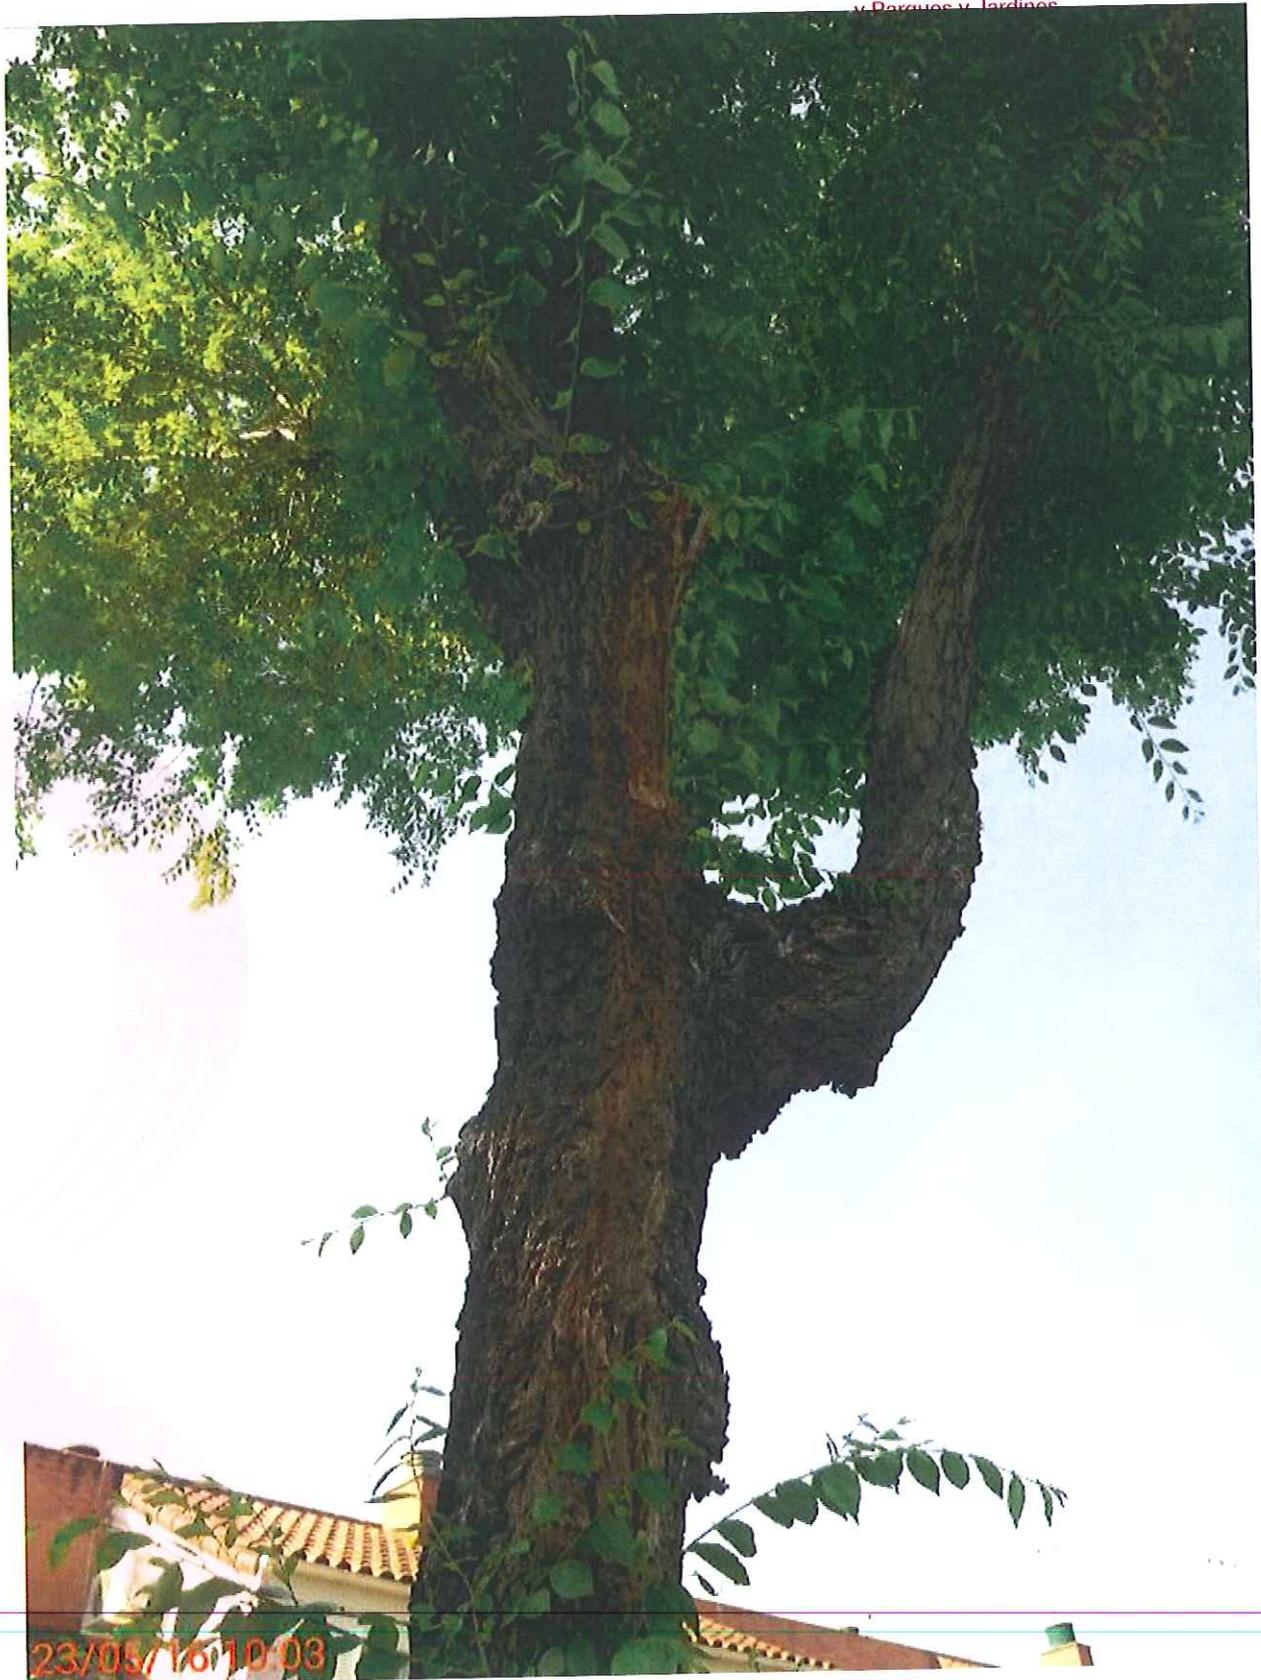
12. FOTOGRAFÍAS:

Se detecta podredumbres en las ramas principales. Esto provoca una importante inestabilidad de la parte aérea que puede caer sobre el acerado impactando con peatones y vehículos.

El estado fisiológico es medio. El ejemplar supone un riesgo para peatones y vehículos. La copa presenta un tamaño y compensación media con respecto al tronco.

Por el progresivo deterioro del ejemplar, por la precariedad de la estructura principal, y atendiendo a la clasificación de riesgo estudiada en la ficha de Evaluación Básica de Riesgo de Arbolado adjunta, se determina que el riesgo del ejemplar en el caso más desfavorable es alto, por lo que no existiendo otras medidas correctoras posibles se recomienda el apeo del mismo.
