Expediente: 170/2017

FICHA DE SOLICITUD APEO DE ARBOLADO VIARIO (Código AP-116/2017)

Formulario de Evaluación Básica de Riesgo de Arbolado

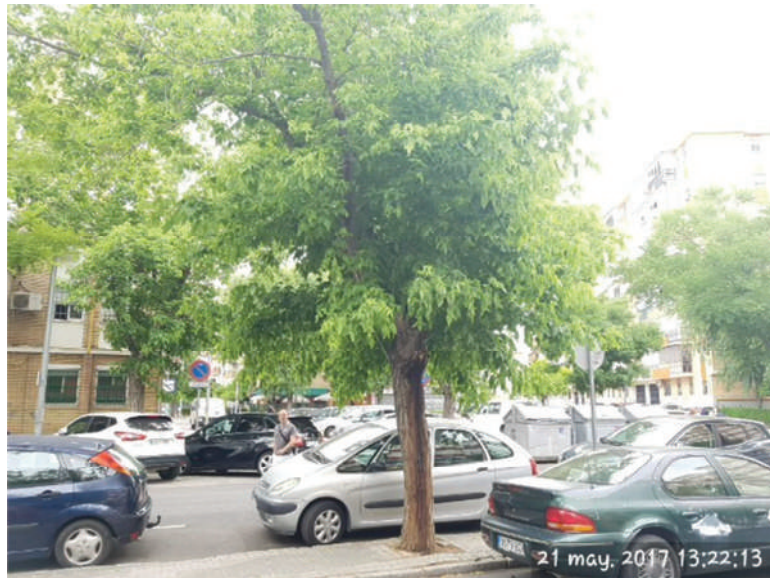
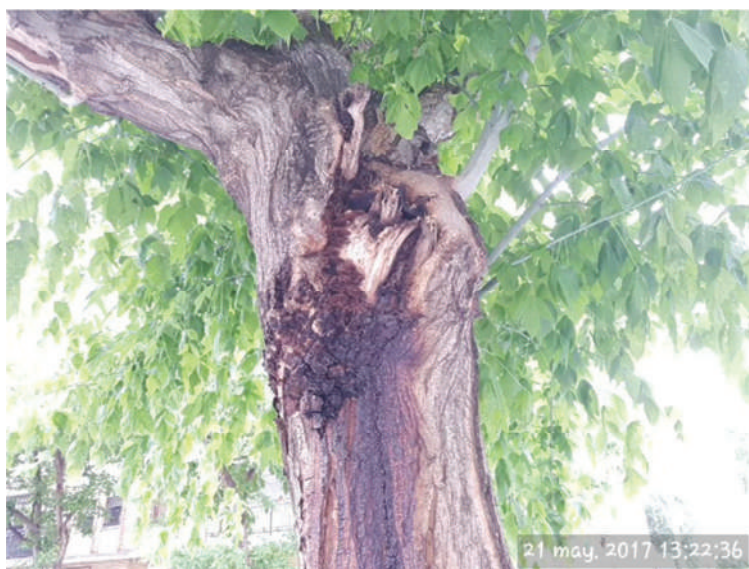
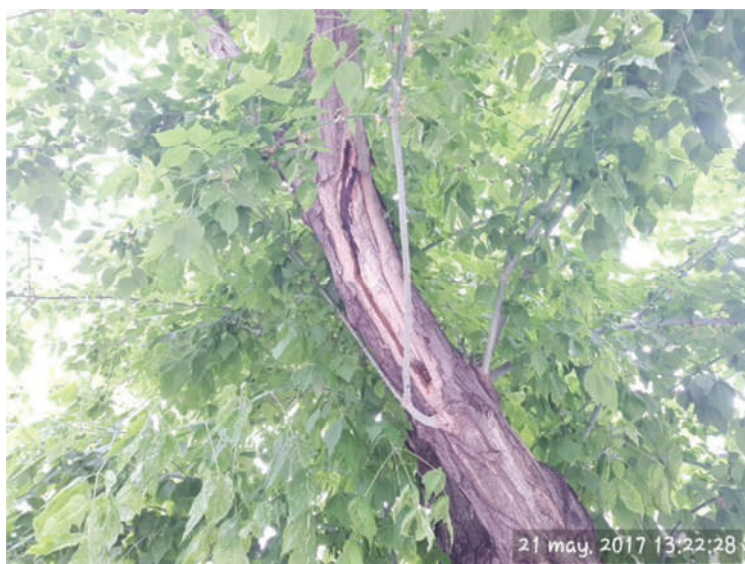
"ÚNICO.- Autorizar el apeo de un ejemplar de Acer (Acer negundo) con id nº 131, situado en la Avenida de los Trabajadores Inmigrantes (AP-116-2017). LESIONES GRAVES: Pudrición en ejes principales y secundarios. Copa desequilibrada. ESTADO GENERAL: Decrépito. OBSERVACIONES: Ejemplar con elevada afección de sus ramas por daños y pudriciones lo que se traduce en crecimiento irregular de su copa. Riesgo elevado de partición y caída agravado por estar ubicado en la mediana. Se recomienda su apeo. Acceso con plataforma".

1. **FECHA:** 24-05-17
2. **SITUACIÓN:** Trabajadores Inmigrantes **Distrito:** Macarena
3. **ESPECIE:** *Acer negundo*
4. **P.C. (c.m.):** 106 **ALTURA (m):** 9 **ALCORQUE (m):** 0.8 x 0.8
5. **LATITUD DE ACERADO:** < 2 m.
6. **LESIONES GRAVES:** Pudrición en ejes principales y secundarios. Copa desequilibrada.
7. **ESTADO GENERAL:** Decrépito.
8. **OBSERVACIONES:** Ejemplar con elevada afección de sus ramas por daños y pudriciones lo que se traduce en crecimiento irregular de su copa. Riesgo elevado de partición y caída agravado por estar ubicado en la mediana. Se recomienda su apeo. Acceso con plataforma.
9. **FOTOGRAFÍAS:**
