**FICHA DE SOLICITUD APEO DE ARBOLADO VIARIO (Código AP-77/2016)**

1. **FECHA:** 17-02-16
2. **SITUACIÓN:** Calle López Pintado    Distrito: Triana
3. **ESPECIE:** *Tipuana tipu*
4. **P.C. (c.m.):** 92    **ALTURA (m):** 14    **ALCORQUE (m):** 0
5. **LATITUD DE ACERADO:** > 2 m.
6. **LESIONES GRAVES:** Decaimiento, daño basal tronco
7. **ESTADO GENERAL:** Decrepito

# Formulario de Evaluación Básica de Riesgo de Arbolado

Cliente: Ayuntamiento de Sevilla. Servicio de Parques y Jardines. Fecha: 17/02/2016 Hora: 12:00  
 Dirección/localización árbol: Calle López Pintado (Jardines Puerto Triana) ID. Árbol: 9 Hoja 1 de 2  
 Especie de árbol: Tipuana tipu Perímetro 92 Altura: 14 Proyección copa diám.: 4  
 Asesor: José Antonio Pineda León Período de tiempo: \_\_\_\_\_ Herramientas utilizadas: Cinta, Altimetro

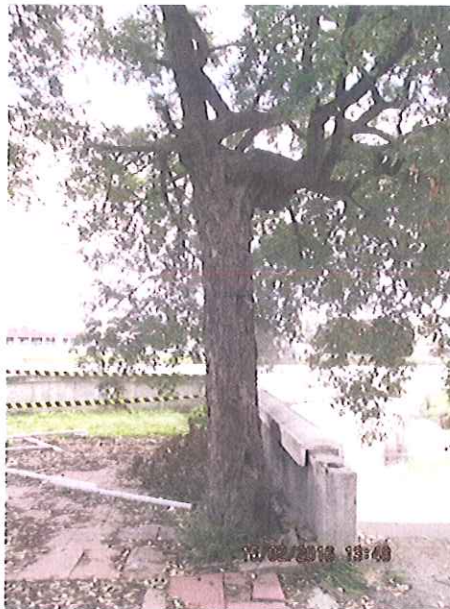
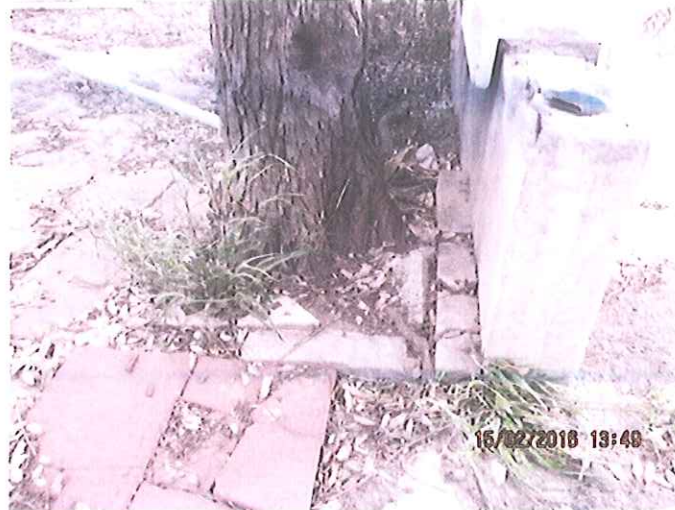
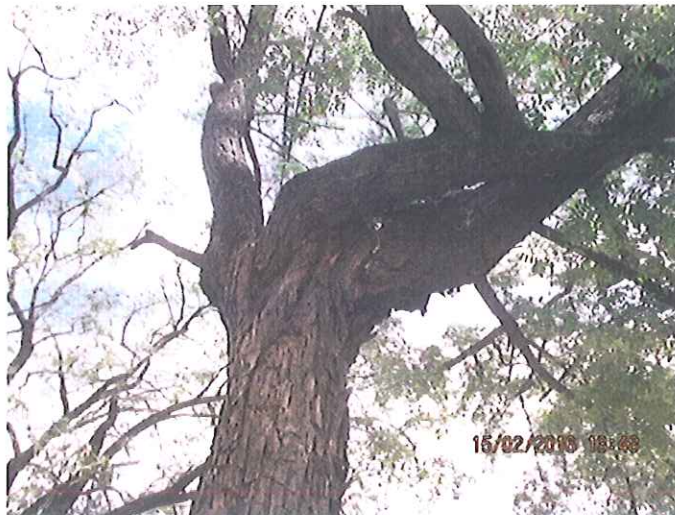
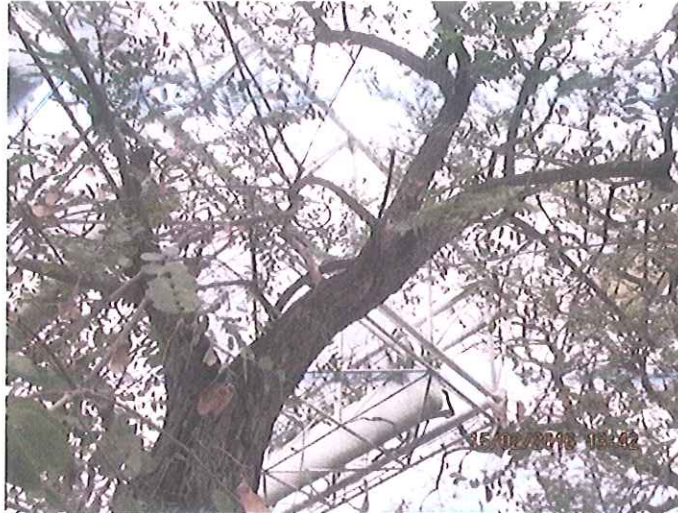
**8. FOTOGRAFÍAS:**

**OBSERVACIONES:** Tipuana con alcorque embutido en murete de escalinata, con varias oquedades por daños en zona basal del tronco. Estrangulamiento del cuello radicular debido al pavimento existente. Decaimiento foliar con gran cantidad de ramas partidas y secas. Elevado riesgo de partición y caída por lo que se recomienda el apeo del mismo. Acceso con plataforma

Propuestas y/o consejos SE PROPONE EL APEO DEL ÁRBOL
