**“ÚNICO.”** Autorizar el apeo de un ejemplar de *Morus* situado en zona de praderas en la Avda. Luis Uruñuela a la altura de la urbanización La Moraleja, en Sevilla Este (AP-57-16), **LESIONES GRAVES:** El ejemplar es un *Morus alba* plantada en parterre de pradera natural junto a la urbanización. Desde el punto de vista biomecánico, las pudriciones que forman oquedades que atraviesan de lado a lado el tronco pueden hacer que rompan por estos puntos haciendo que caiga el ejemplar. **ESTADO GENERAL:** El estado fisiológico asociado al vigor es pobre presentando una vegetación escasa debido a la estacionalidad. **OBSERVACIONES:** Por las pudriciones que se aprecian, y atendiendo a la clasificación de riesgo estudiada en la ficha de Evaluación Básica de Riesgo de Arbolado adjunta, se determina que el riesgo del ejemplar en el caso más desfavorable es alto, por lo que no existiendo otras medidas correctoras posibles se recomienda el apeo del ejemplar..

FICHA DE APEO DE ARBOLADO VIARIO (AP-057-16) PARTE 2ª

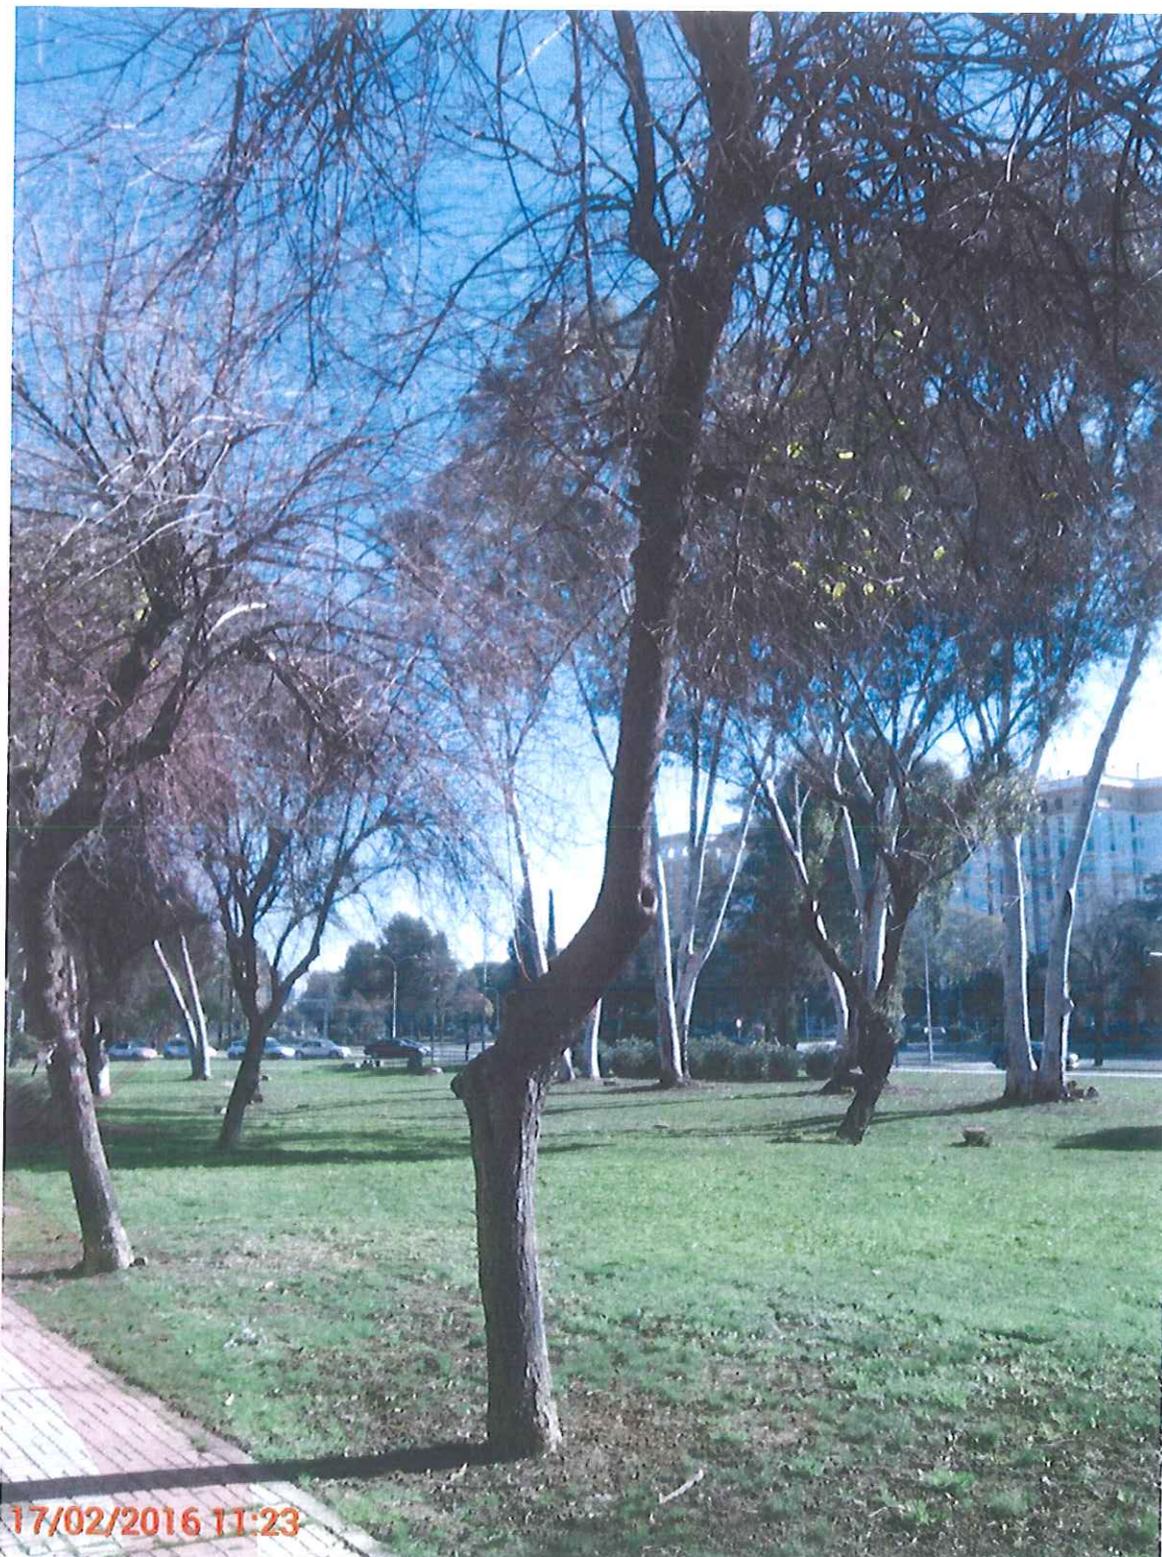
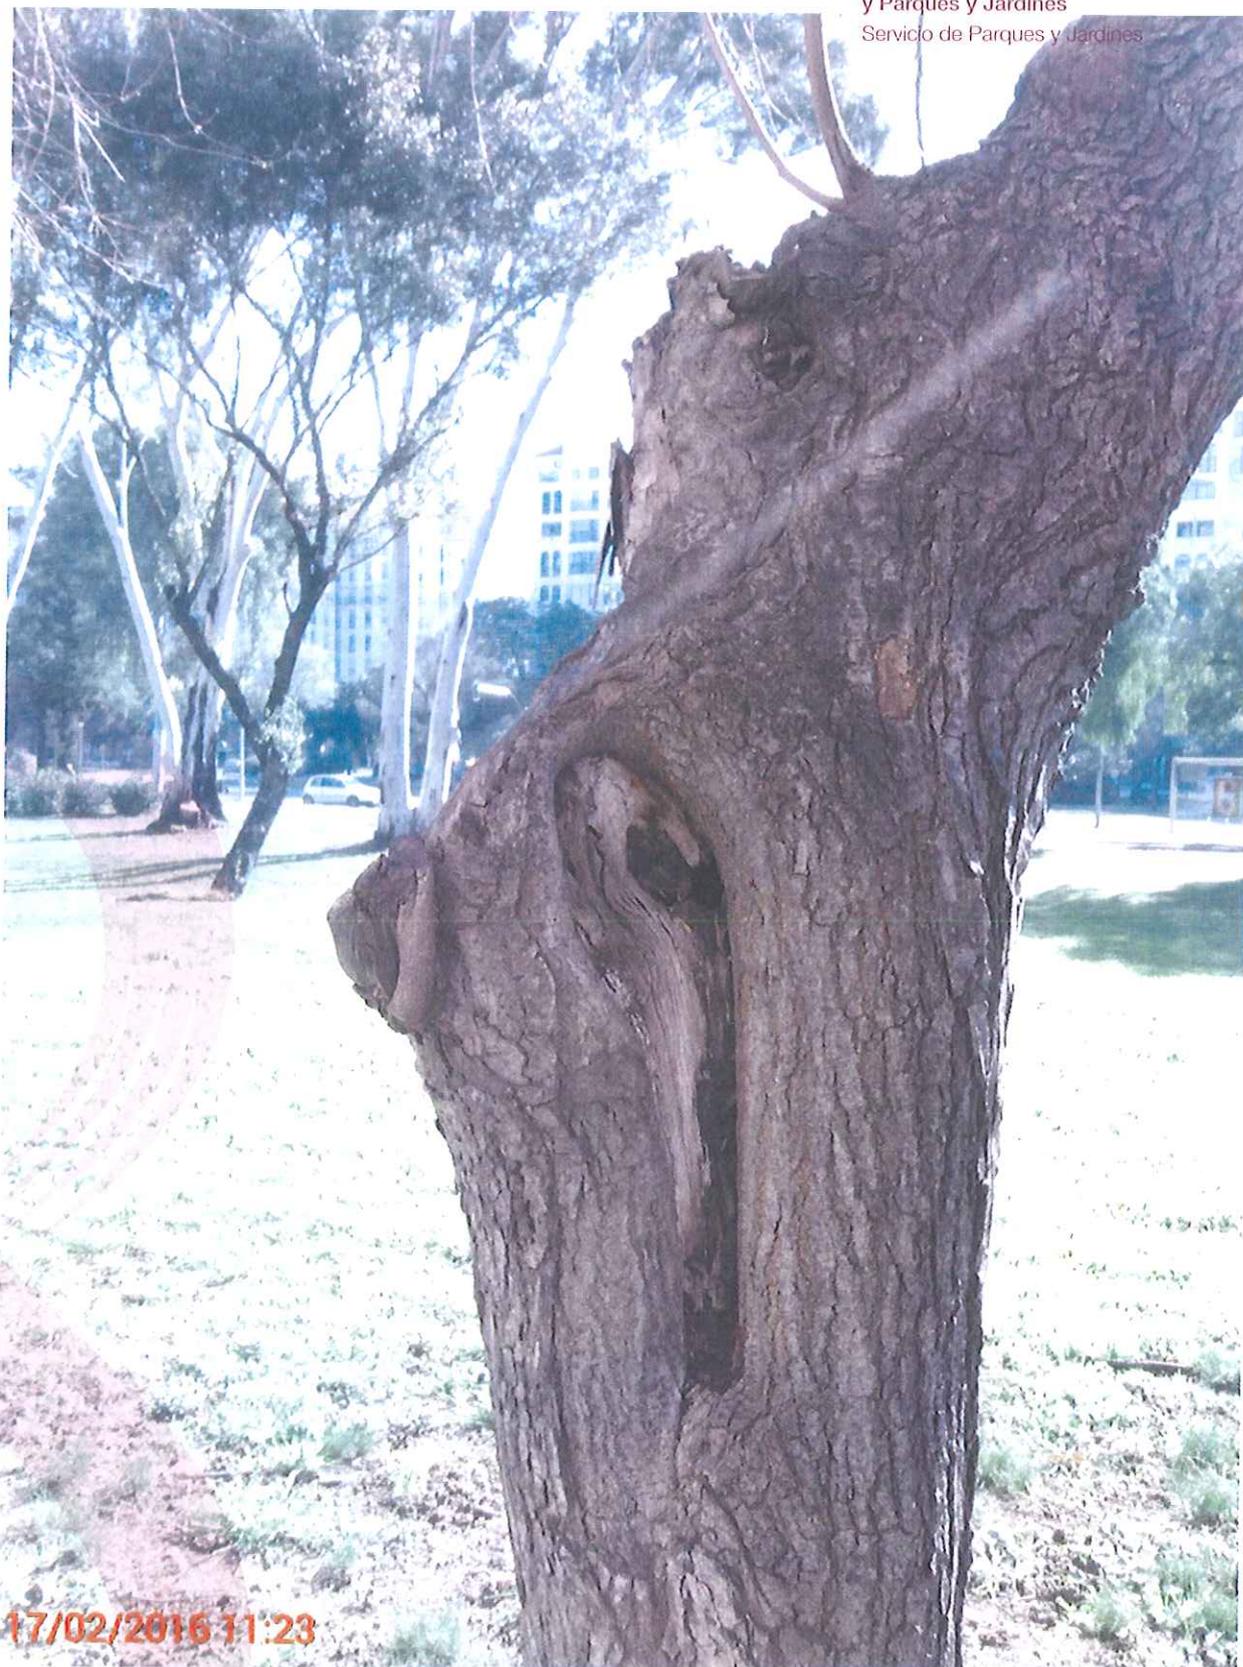
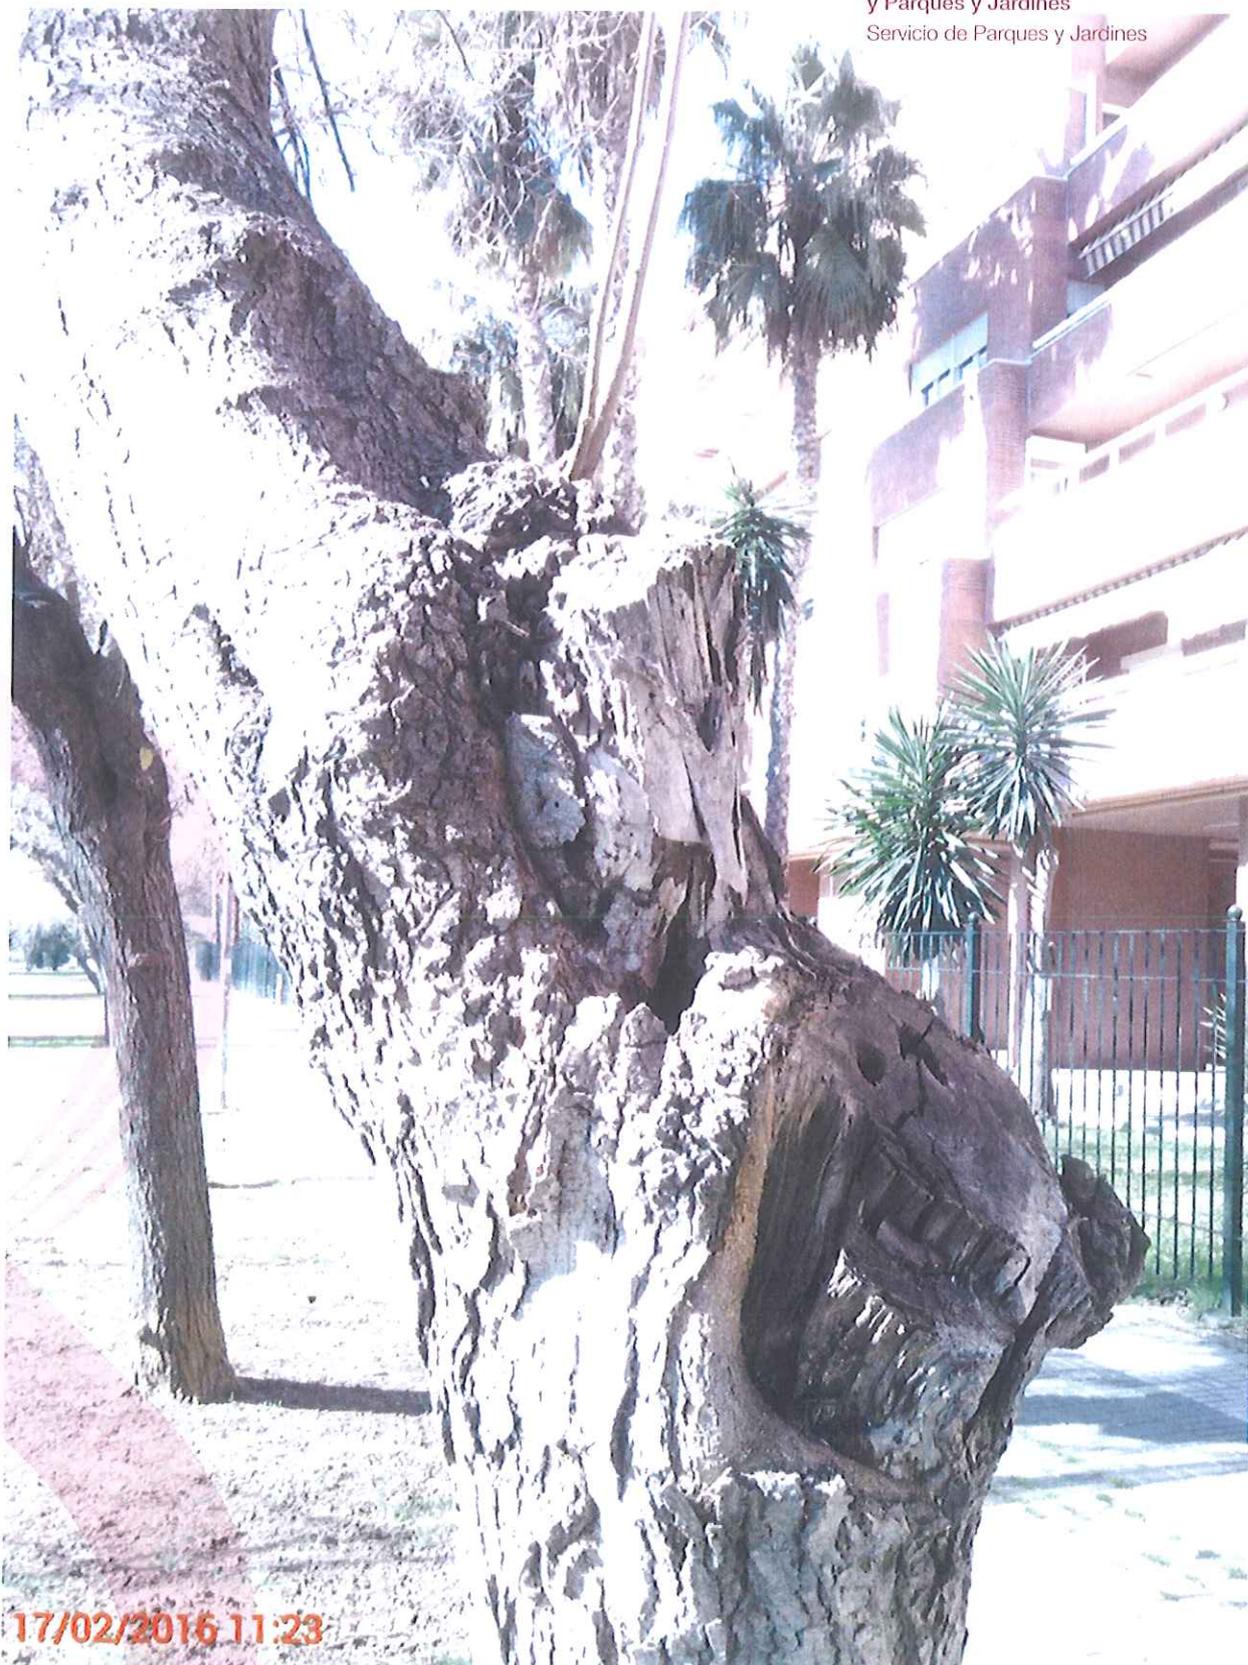
**12. FOTOGRAFÍAS:**

El ejemplar es un *Morus alba* plantada en parterre de pradera natural, junto a la urbanización. Desde el punto de vista biomecánico, las pudriciones que forman oquedades que atraviesan de lado a lado el tronco pueden hacer que rompan por estos puntos haciendo que caiga el ejemplar.

El estado fisiológico asociado al vigor es pobre presentando una vegetación escasa debido a la estacionalidad.

Por las pudriciones que se aprecian, y atendiendo a la clasificación de riesgo estudiada en la ficha de Evaluación Básica de Riesgo de Arbolado adjunta, se determina que el riesgo del ejemplar en el caso más desfavorable es alto, por lo que no existiendo otras medidas correctoras posibles se recomienda el apeo del ejemplar.
