Expediente 1/2017

AP-129-16 a AP-130-16
AP-129-16
CAF

FICHA DE APEO DE ARBOLADO VIARIO (129/16) PARTE 2ª

1. **SITUACIÓN:** Av. De Málaga
2. **ESPECIE:** Robinia pseudoacacia. N° ID: 324
3. **Perímetro circular (cm):** 100 cm
4. **Altura:** 14 m
5. **Alcorque:** En alcorque
6. **Lesiones estado:**

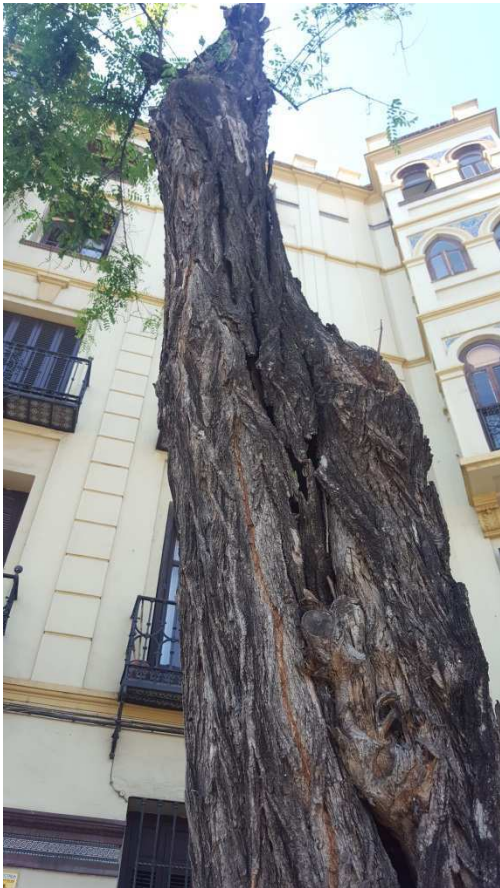
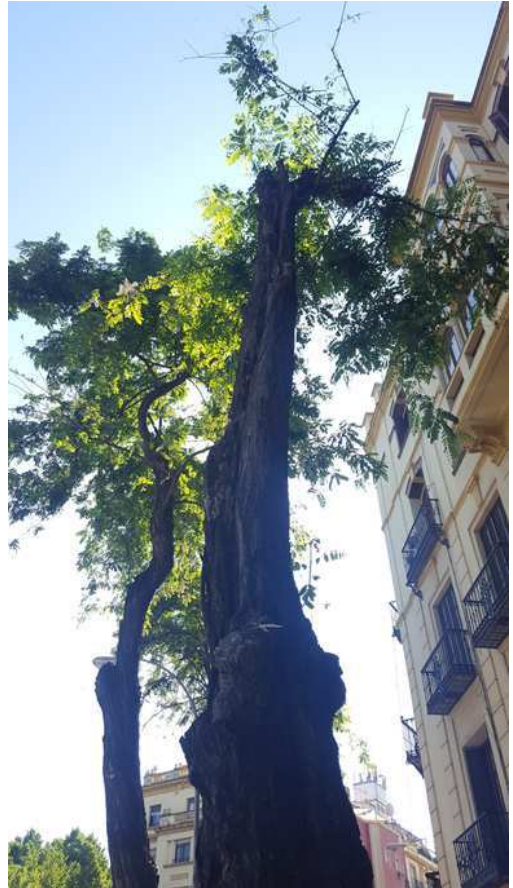
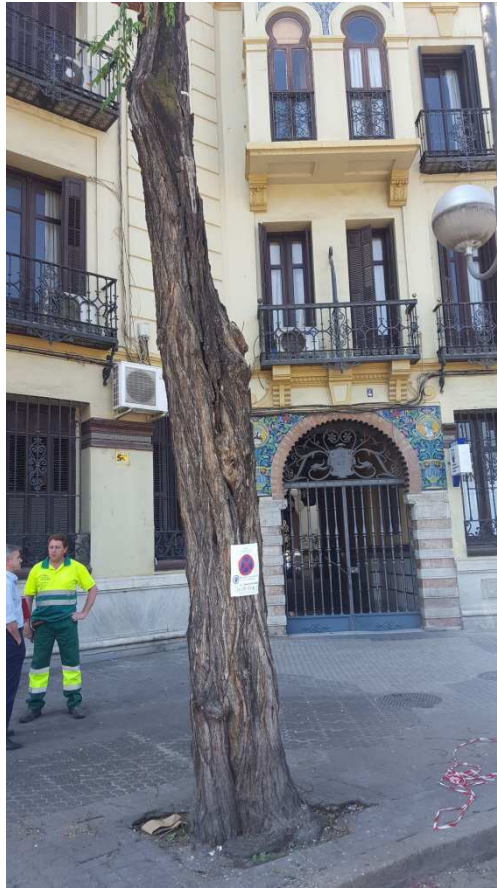
8. FOTOGRAFÍA:

Aparentemente se trata de un árbol con aspecto enfermizo puesto que el volumen de hojas y ramas están descompensado, muy lejos del volumen total que supondría el mismo plenamente sano. El color de las hojas que no presenta aspecto y vigor suficiente como para desechar el aspecto enfermizo. En cuanto al tronco es la parte más deteriorada del ejemplar que analizaremos más detenidamente y la que nos ocupa con mayor detenimiento puesto que es donde más indicadores de riesgo se concentran.

- a) Madera descompuesta. Carece en la parte central del tronco de madera exterior con gran cantidad de duramen en descomposición porque se trata de una zona donde se acumula tanto la humedad como la suciedad que acelera el proceso de pudrición de la madera. Como se aprecia en la foto a media altura del tronco y las medidas tomadas, el grosor de la corteza en la parte de máxima pudrición de duramen, el grosor de la corteza es menor que 1/3 del radio del árbol, por lo que ya consideramos un árbol no seguro y con posible de caída en cualquier momento. Se aprecian pudriciones en cavidades en antiguos cortes.

- b) Grietas.- Se aprecian grietas importantes que se desplazan de arriba abajo a lo largo de todo el tronco que denota un peligro inminente. Se aprecian cavidades en antiguos cortes con presencia de pudriciones y hongos..

- e) Arquitectura pobre del árbol.- Efectivamente su aspecto es débil estructuralmente hablando, sobre todo en su tronco. La reducción de volumen se supone superior al 40 % de lo que sería el mismo árbol en condiciones óptimas y sanas.

- f) Árboles y/o ramas muertas o senescentes.- Existe un volumen de un 30% de ramas del total del arbolado está seca y supone un riesgo de caída importante.

- . A todo esto se suma que el mencionado ejemplar no tiene opción de ser recuperable.
7. **Observaciones:** Conclusión.- dado el estado enfermizo del árbol, debilidad estructural, unido al volumen de ramas secas y sobre todo a la gran cantidad de madera descompuesta que hace que la resistencia mecánica, sea casi nula, es imprescindible apea el árbol por la vía rápida ya que supone un riesgo potencial de caída muy importante y dado que las dianas objetos de alcance sea muy probable, es suficiente para tomar la decisión. A todo esto se suma que el mencionado ejemplar no tiene opción de ser recuperable.
