**Expediente 446/2016**

AP-533-16 a AP-538-16  
AP-535-16  
CAF

## FICHA DE APEO DE ARBOLADO VIARIO (AP-535-16) PARTE 2ª

### Formulario de Evaluación Básica de Riesgo de Arbolado

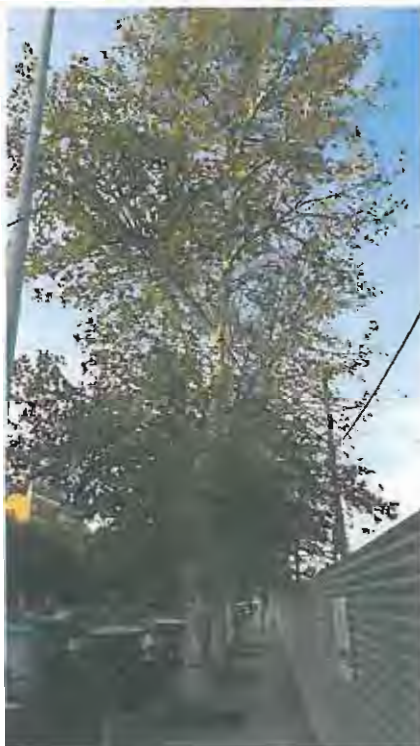
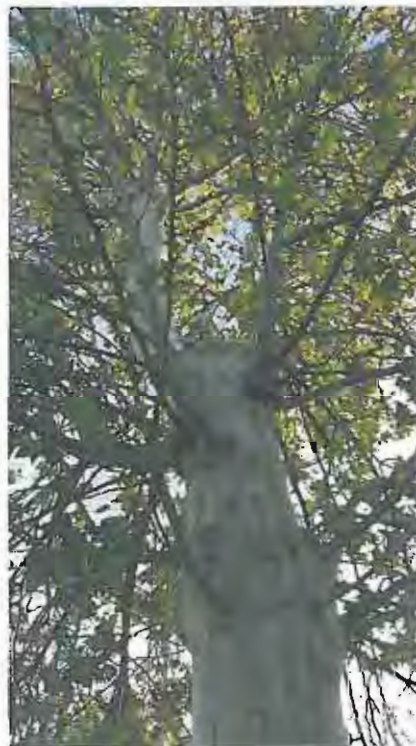
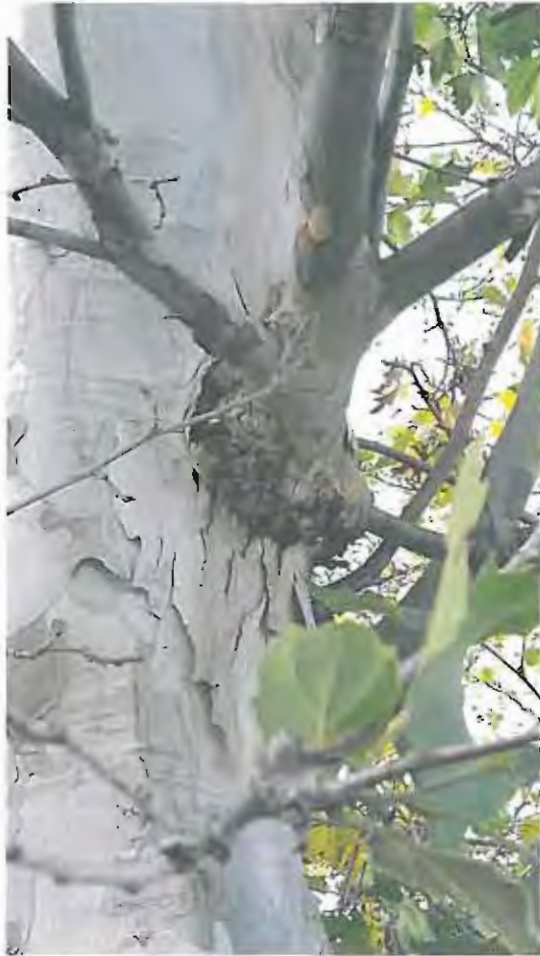
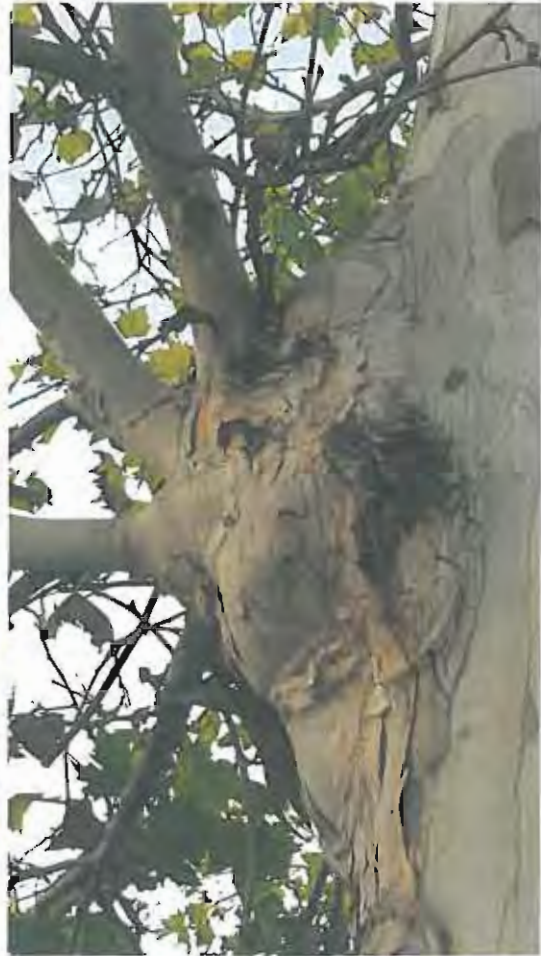
9. **FOTOGRAFÍAS:**

5. **LATITUD DE ACERADO:**      2,00 m
6. **LESIONES GRAVES:** Tronco cortado y carente de estructura arbórea. Sin posibilidad de poder restaurar el ejemplar y por la mala imagen el daño que puede llegar a producir las posibles caídas de rama.

7. **ESTADO GENERAL:** Desequilibrado.
8. **OBSERVACIONES:** Árbol desequilibrado con pudriciones en las inserciones en las ramas que le otorga un peligro inminente teniendo en cuenta que el número de diñanas que se acumula en días de partidos de futbol es numerosas y el riesgo es mayúsculo. No va a poder ser recuperado de ninguna de las maneras. De cualquier forma al estar desequilibrado y no poder ser recuperable se pretende eliminar.

Putrefacción en la inserción de las ramas.

Putrefacción de tronco aunque empezando

Árbol desequilibrado con posibilidad de resquebrajarse y con riesgo inminente de caída de ramas

**"ÚNICO.-** Autorizar el apeo de un ejemplar de Plátano (*Platanus x hispánica*) con id nº 377, situado en la Calle Iguazú (AP-535-2016). **LESIONES GRAVES:** Tronco cortado y carente de estructura arbórea. Sin posibilidad de poder restaurar el ejemplar y por la mala imagen el daño que puede llegar a producir las posibles caídas de rama. **ESTADO GENERAL:** Desequilibrado. **OBSERVACIONES:** Árbol desequilibrado con pudriciones en las inserciones en las ramas que le otorga un peligro inminente teniendo en cuenta que el número de dianas que se acumula en días de partidos de fútbol es numerosas y el riesgo es mayúsculo. No va a poder ser recuperado de ninguna de las maneras. De cualquier forma al estar desequilibrado y no poder ser recuperable se pretende eliminar".

Se propone apuro del mismo
