**Expediente: 422/2017**

AP-325-17  
MSB

## SOLICITUD DE APEO DE ARBOLADO VIARIO (AP-325-17) PARTE 2ª

# Formulario de Evaluación Básica de Riesgo de Arbolado

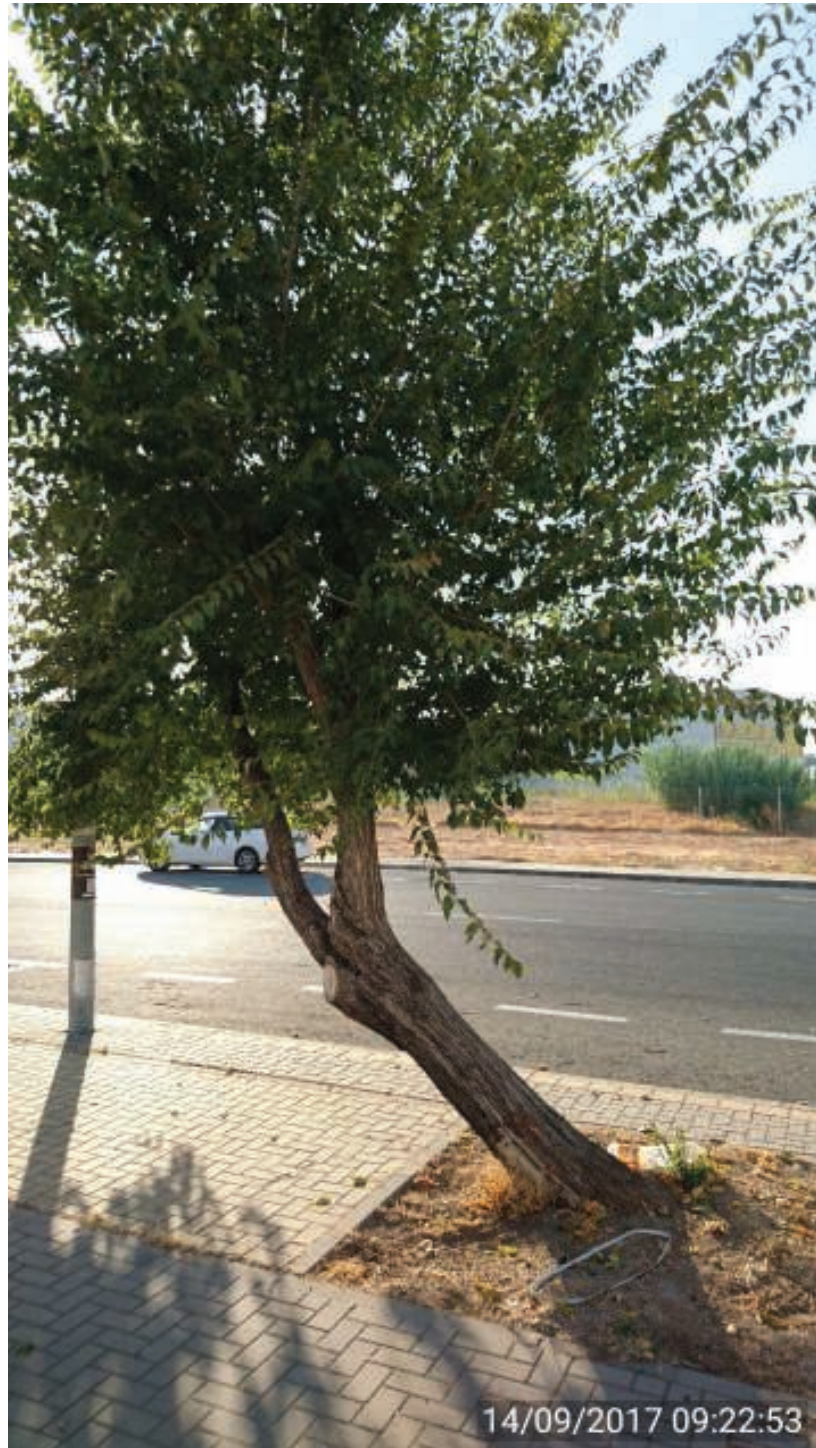
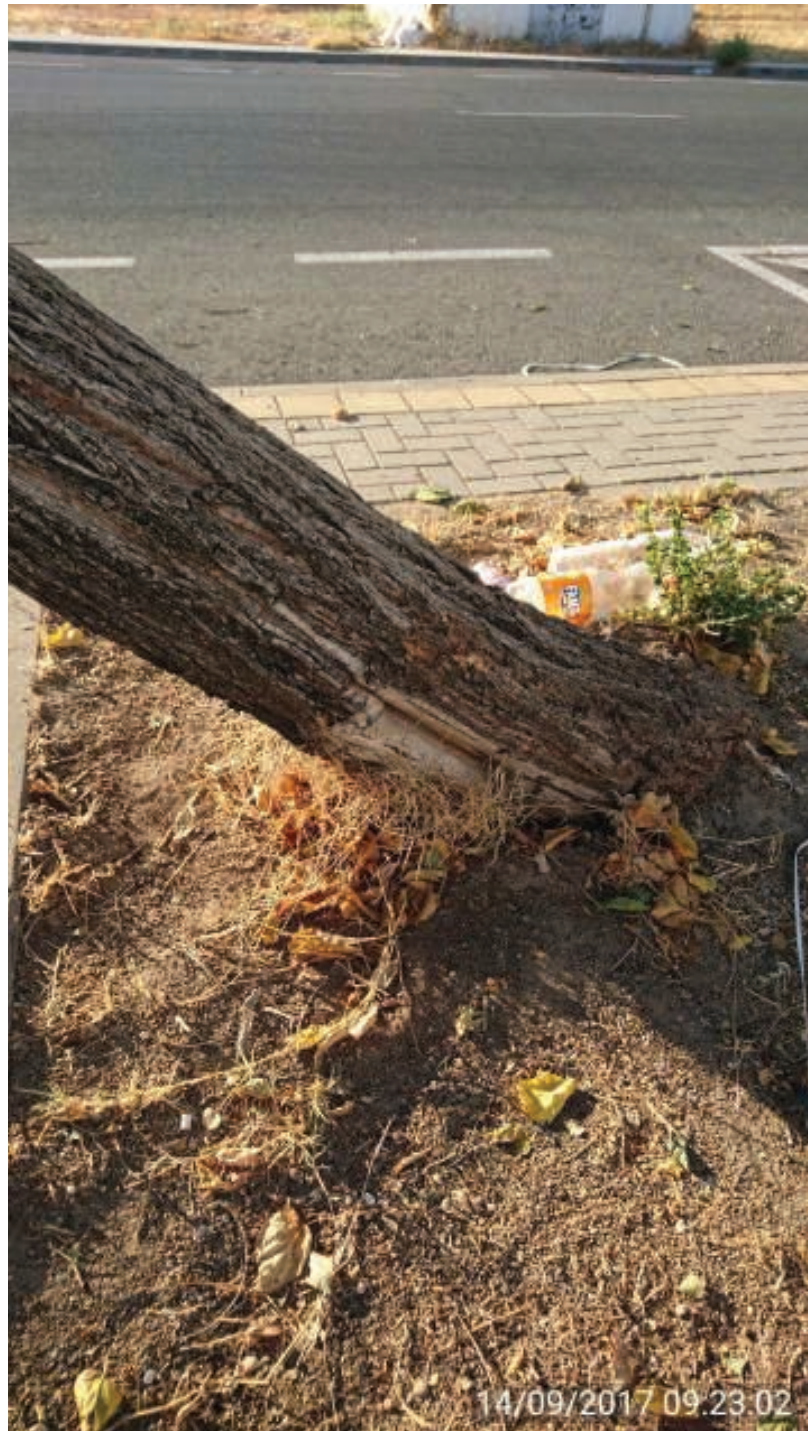
**12. FOTOGRAFÍAS:**

- El ejemplar es un olmo situado en la calle Cojinete en el Polígono Industrial Aeropuerto.
- Presenta graves pudriciones en la parte inferior del tronco e inclinación acusada debida seguramente a los golpes recibidos por vehículos en labores de carga y descarga.
- Estas lesiones han provocado la degradación de la madera del tronco pudiendo causar la caída del ejemplar.

- Atendiendo a la clasificación de riesgo estudiada en la ficha de Evaluación Básica de Riesgo de arbolado adjunta, se determina que el riesgo del ejemplar en el caso más desfavorable es alto.
- No existiendo otras medidas correctoras posibles se recomienda el apeo del mismo.

Propuestas y/o consejos Se propone el apeo del árbol por su riesgo alto y probable de caída en la vía pública
