Expediente: 441/2017

"ÚNICO.- Autorizar el apeo de un ejemplar de Ligustrum japonica con id nº 11.724, situado en la Avenida de Las Ciencias (AP-553-2017). LESIONES GRAVES: El ejemplar es un ligustrum situado en la mediana de la Avda. Las Ciencias en la barriada de Sevilla Este. El árbol presenta diversas pudriciones a lo largo de toda la estructura del ejemplar. Estas lesiones ponen en peligro la estabilidad del árbol y pueden hacer caer sobre la vía pública la totalidad o parte de este. ESTADO GENERAL: El estado fisiológico asociado al vigor es débil. Existe peligro de fractura de ramas primarias y del tronco. OBSERVACIONES: El árbol se encuentra en la mediana de una avenida con tráfico intenso y podría provocar un accidente de gravedad. Atendiendo a la clasificación de riesgo estudiada en la ficha de Evaluación Básica de Riesgo de arbolado adjunta, se determina que el riesgo del ejemplar en el caso más desfavorable es alto. No existiendo otras medidas correctoras posibles se recomienda el apeo del mismo".

SOLICITUD DE APEO DE ARBOLADO VIARIO (AP-553-17) PARTE 2ª

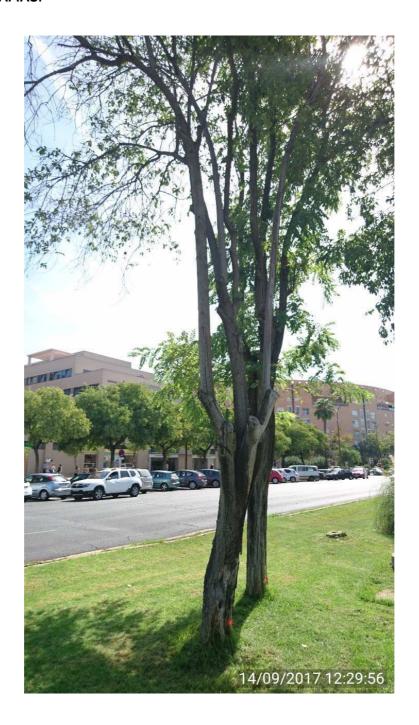
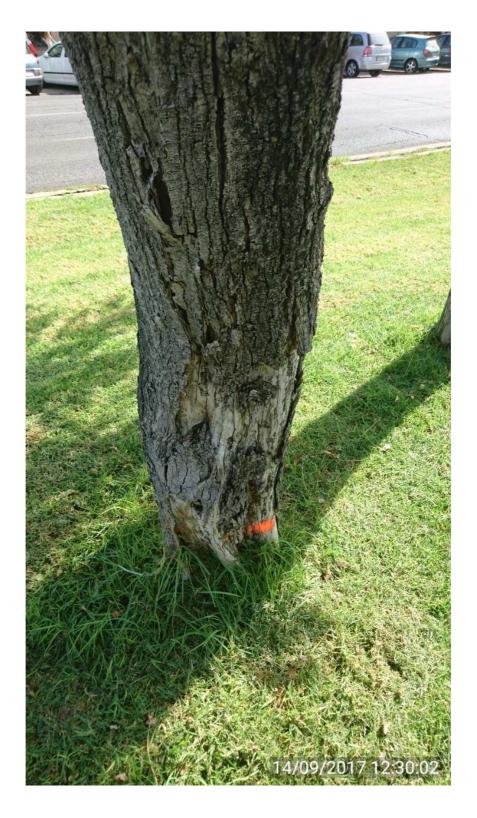
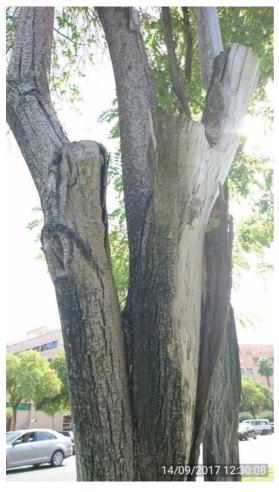
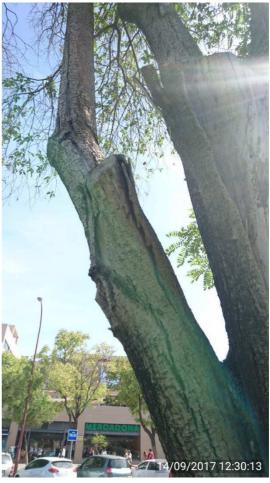
12. FOTOGRAFÍAS:

- El ejemplar es un ligustrum situado en la mediana de la Avda. Las Ciencias en la barriada de Sevilla Este.
- El árbol presenta diversas pudriciones a lo largo de toda la estructura del ejemplar.
- Estas lesiones ponen en peligro la estabilidad del árbol y pueden hacer caer sobre la vía pública la totalidad o parte de este.

- El estado fisiológico asociado al vigor es débil.
- Existe peligro de fractura de ramas primarias y del tronco.

- El árbol se encuentra en la mediana de una avenida con tráfico intenso y podría provocar un accidente de gravedad.
- Atendiendo a la clasificación de riesgo estudiada en la ficha de Evaluación Básica de Riesgo de arbolado adjunta, se determina que el riesgo del ejemplar en el caso más desfavorable es alto.
- No existiendo otras medidas correctoras posibles se recomienda el apeo del mismo.
