Expediente 418/2016

AP-470-16 a AP-473-16
AP-473-16
CAF

"ÚNICO.- Autorizar el apeo de un ejemplar de Plátano (*Platanus x hybrida*) con id nº 10938, situado en la calle Esperanza de la Trinidad (AP-473-2016). **LESIONES GRAVES:** Tronco. Estructura principal. **ESTADO GENERAL:** Riesgo de caída. **OBSERVACIONES:** Es un ejemplar de Plátano (*Platanus x hybrida*) situado en la Calle Esperanza de La Trinidad, al que se le ha efectuado una valoración visual, una evaluación fitopatológica, y finalmente una valoración de riesgo global considerando el conjunto de parámetros evaluados. La valoración visual consta de la identificación y caracterización dendrometría de este pie, y de un examen de peligros potenciales, que incluye la valoración de los defectos estructurales del árbol, y del entorno inmediato y los puntos objetivo que podrían verse dañados si se produjeran daños. La evaluación fitosanitaria ha consistido en una valoración de la presencia de rama secas, existencias de signos de degradación (cuerpos fructíferos, cavidades...), vitalidad aparente, etc. De estas valoraciones se ha concluido que el estado biológico de este ejemplar es malo al encontrarse con grandes pudriciones

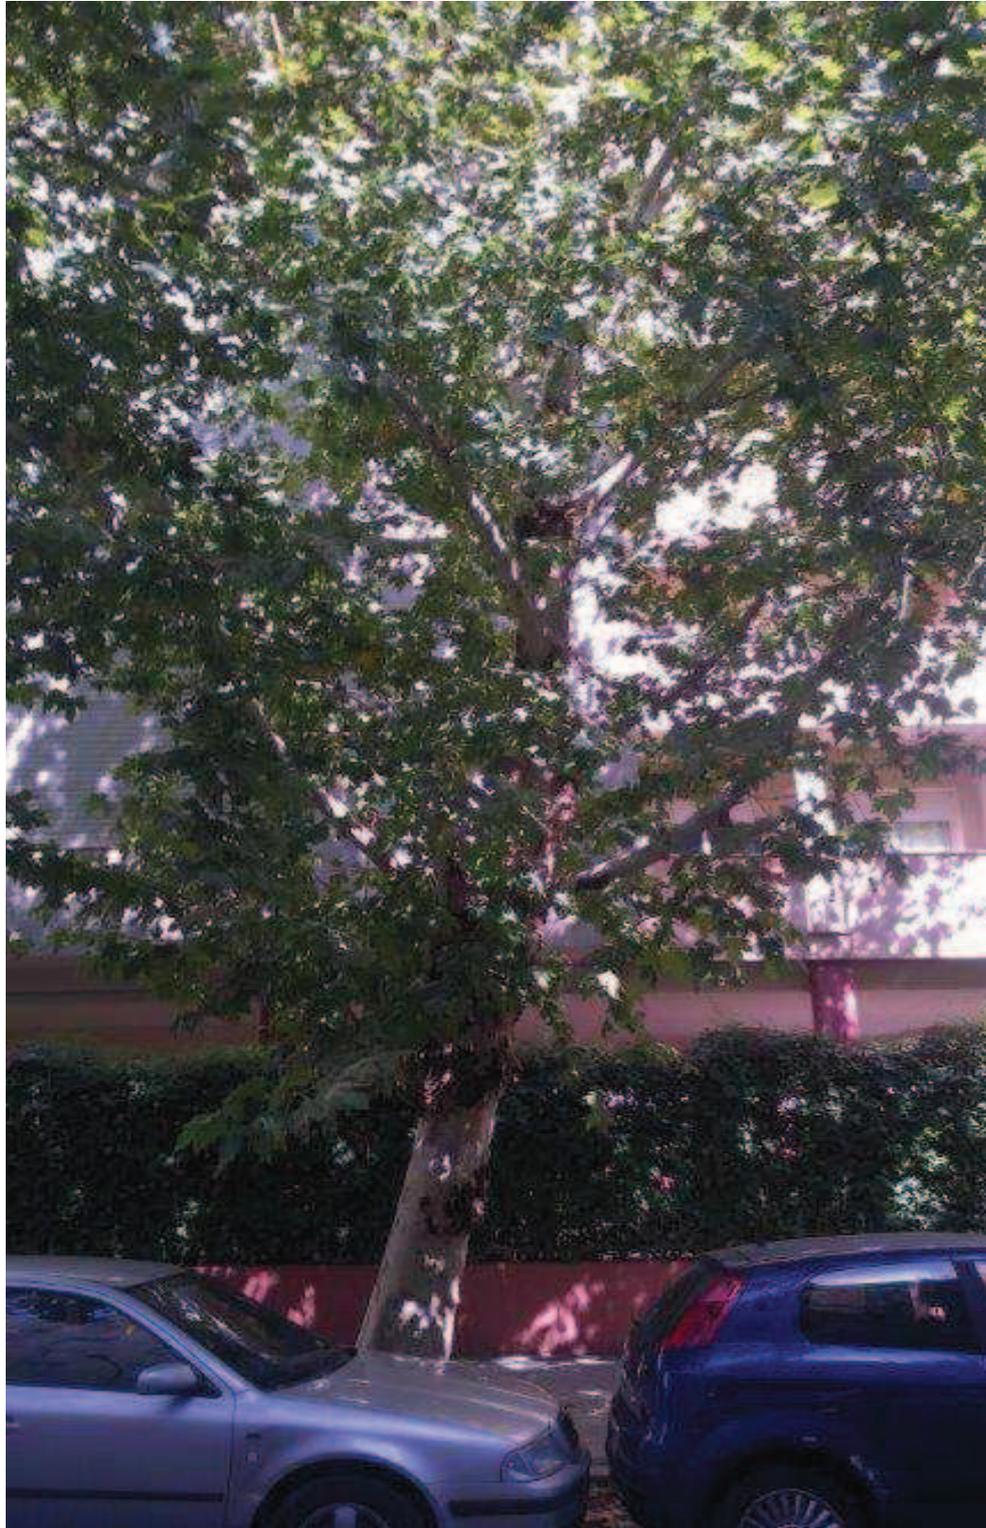
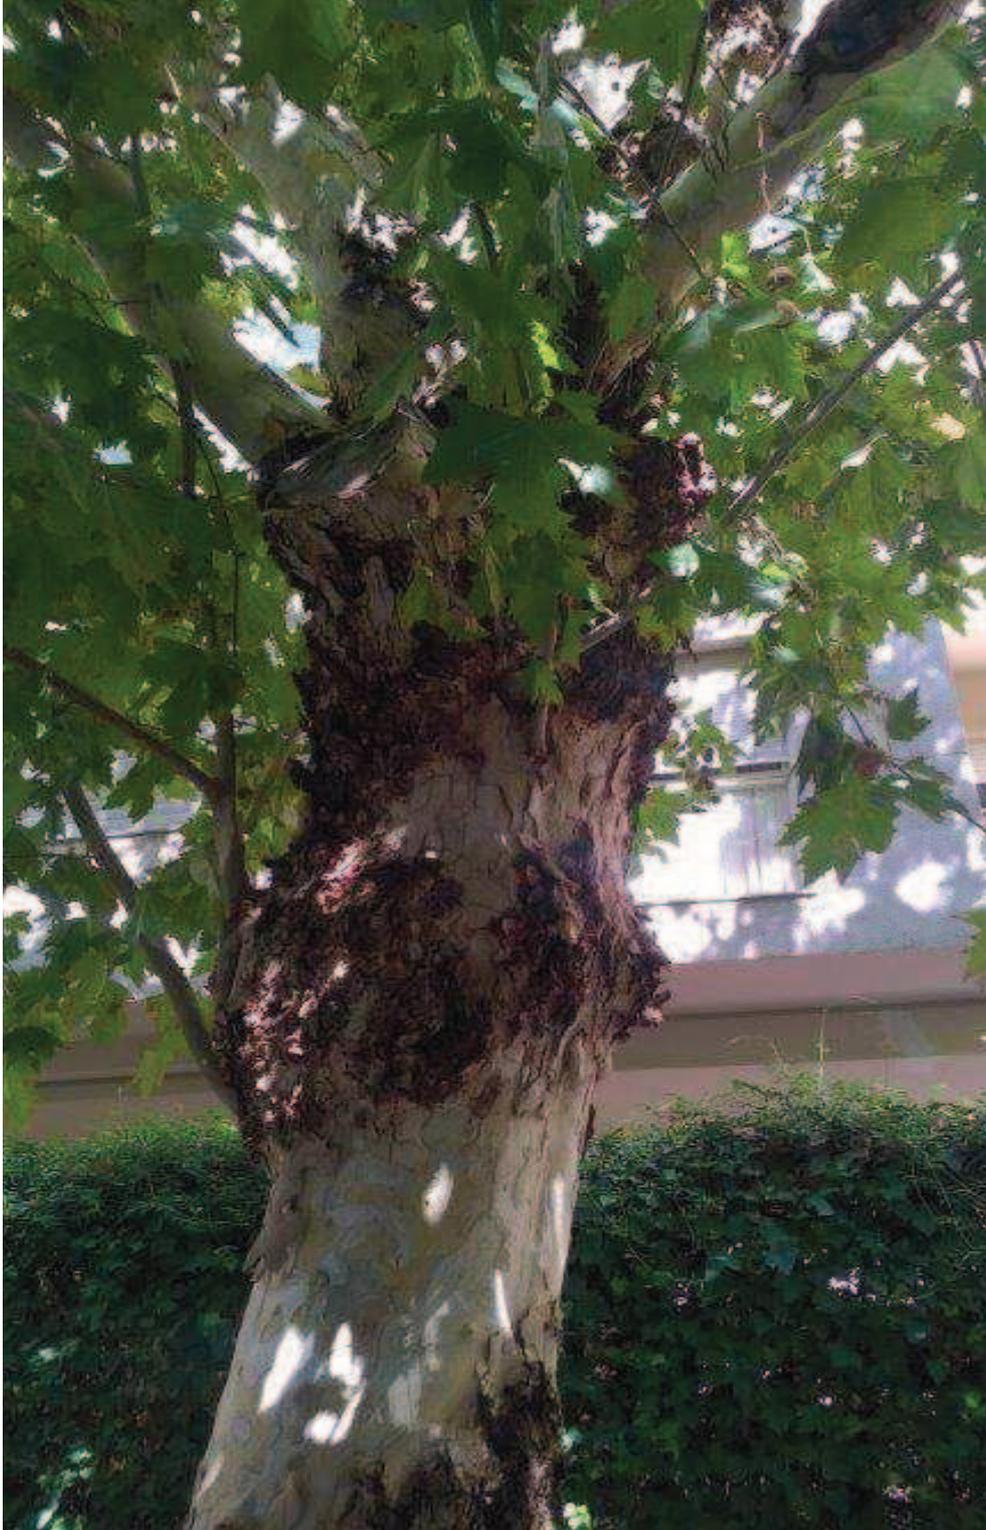
9. FOTOGRAFÍAS:

6. LESIONES GRAVES: Tronco. Estructura principal

7. ESTADO GENERAL: Riesgo de caída.

8. OBSERVACIONES: Es un ejemplar de Plátano (Platanus x hybrida.) situado en la Calle Esperanza de La Trinidad, al que se le ha efectuado una valoración visual, una evaluación fitopatológica, y finalmente una valoración de riesgo global considerando el conjunto de parámetros evaluados. La valoración visual consta de la identificación y caracterización dendrometría de este pie, y de un examen de peligros potenciales, que incluye la valoración de los defectos estructurales del árbol, y del entorno inmediato y los puntos objetivo que podrían verse dañados si se produjeran daños. La evaluación fitosanitaria ha consistido en una valoración de la presencia de rama secas, existencias de signos de degradación (cuerpos fructíferos, cavidades...), vitalidad aparente, etc. De estas valoraciones se ha concluido que el estado biológico de este ejemplar es malo al encontrarse con grandes pudriciones y madera vista en la cruz del tronco y encontrarse con cierta inclinación presentando riesgo de caída de estas hacia una calle con continuo paso de peatones hacia un colegio y hacia una zona de aparcamiento continuo de vehículos, y ser inviable cualquier otro tipo de medida que no sea su eliminación. Este árbol ha tenido continuas caídas de ramas, alguna sobre vehículos.

Una vez contrastado lo obtenido en el análisis visual y en el análisis fitosanitario, se incluye este árbol en una de las categorías de la "Clasificación del riesgo" conocida FRC (Failure Risk Classification) en el que el árbol que estamos analizando se encontraría en la Categoría D (Árboles con defectos estructurales y/o morfológicos graves o muy graves. Supone un riesgo estático bastante elevado
