Expediente 41/2016

AP 490-16
MAR

FICHA DE COMUNICACIÓN DE APEO DE ARBOLADO VIARIO (AP490-16) PARTE 2ª

Formulario de Evaluación Básica de Riesgo de Arbolado

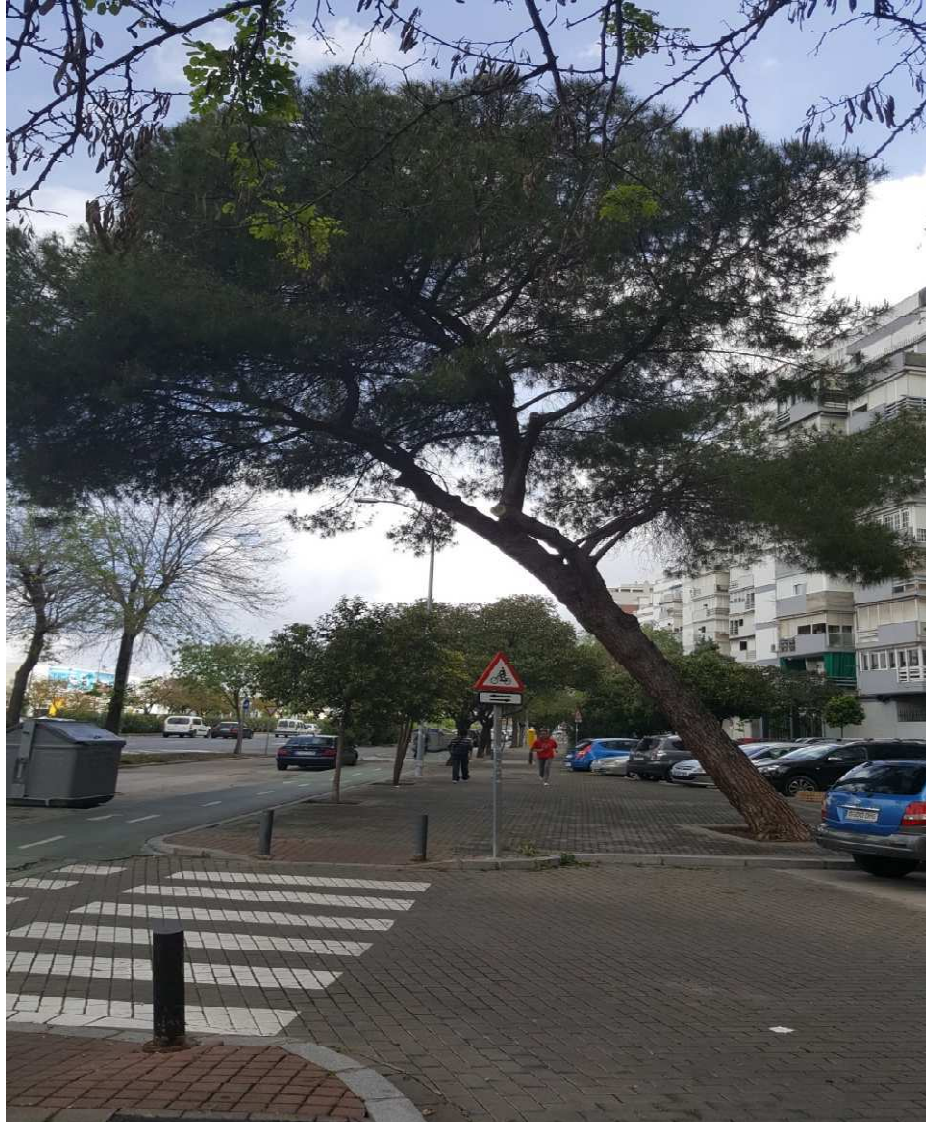
9. FOTOGRAFÍAS:

6. LESIONES GRAVES: inclinación excesiva.

7. ESTADO GENERAL: Inclinación excesiva con muy alto riesgo de caída.

8. OBSERVACIONES: Es un ejemplar de Pino cuyo **estado biológico**, asociado a la vitalidad del árbol, es bueno puesto que no se aprecian lesiones. En cuanto a la biomecánica, presenta una inclinación excesiva. Se observa que esta inclinación es excesiva calculándose un grado de inclinación entre la línea ficticia del eje del pino con la línea horizontal del terreno cercana a los 45°. La parte aérea presenta un aspecto de volumen excesivo lo que supone un peso elevado desplazado de la verticalidad en la graduación anteriormente expuesta. Pese a que no presenta daños apreciables a simple vista el defecto detectado es crítico y extremo. Esta inclinación puede deberse a un desplazamiento bajo pesos estáticos y han fallado los mecanismos naturales que el propio árbol crea para contrarrestar esta fuerza, debido a que el terreno no es profundo y las dificultades de alrededor de las raíces son excesivas para poder autogenerarse para las zonas hormigonadas. En cuanto a los daños que puede ocasionar el mismo es el más importante de todos, puesto que tiene caída natural por la inclinación hacia una zona de tránsito continuo de personas todas personas. Según F.R.C. (Failure Risk Classification) tenemos un árbol con CLASE D de riesgo, que a causa de los defectos morfológicos y estructurales detectados, debe de considerarse como **TIPO DE ALTO RIEGO DE CAIDA** ya que cualquier tipo de actuación de saneamiento no garantiza la caída sobre la gran probabilidad que caiga sobre las personas por el alto tiempo que permanecen bajo su acción. Por tanto se solicita su apeo.

Vigor: Bajo Normal Alto **Follaje:** Niguno (por estación) Ninguno (muerte) Normal 80 % Clorótico _____ % Necrótico _____ %
Plagas y enfermedades: _____ **Abiotico:** _____
Perfil de fallos por especie Ramas Tronco Raíces Descripción FUERTE INCLINACIÓN CON RAICES EN SUPERFICIE

Notas, explicaciones, decripciones: SE TRATA DE UN EJEMPLAR DE PINO DE GRANDES DIMENSIONES

MUY INCLINADO CON PELIGRO DE CAIDA SITUADO EN UNA CALLE CON AFLUENCIA DE USUARIOS A PIE Y

BICICLETA YA QUE BAJO LA COPA DEL PINO NOS ENCONTRAMOS UN CARRIL BICI

Propuestas y/o consejos APEO POR PELIGRO DE CAIDA
